# 대면적 미세형상 가공기의 가공오차 원인 분석 및 가공 정도 향상에 관한 연구 Machining Error Investigation and Machining Accuracy Improvement of Ultra-Precision Machining Tool for Finishing Large Surface

\*정석규<sup>1</sup>, #송영찬<sup>1</sup>, 김병섭<sup>1</sup>, 황주호<sup>1</sup>, 송창규<sup>1</sup>, 박천홍<sup>1</sup>  
\*S.K. Jung<sup>1</sup>, #Y.C. Song(ycsong@kimm.re.kr)<sup>1</sup>, B. Kim<sup>1</sup>, J. Whang<sup>1</sup>, C. Song<sup>1</sup>, C. Park<sup>1</sup>  
<sup>1</sup> 한국기계연구원 지능형생산시스템연구본부

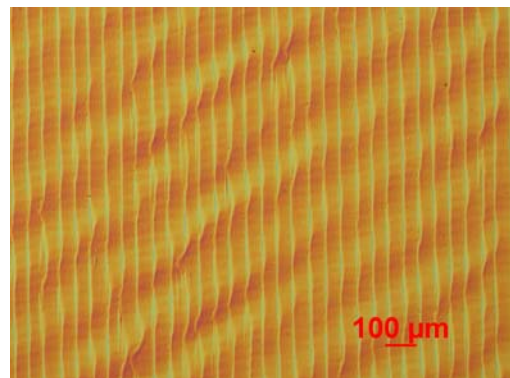
Fig. 2는 실험조건에 따라 직선이송에 의해 평면가공을 수행하여 가공되어진 가공물 표면의 현미경 사진이며, 이송방향에 대해서는 50μm 간격의 일정한 이송주기를 확인할 수 있다. 하지만, 절삭방향에 대해서는 완벽한 직선을 이루지 못하고 물결치는 모습을 나타내고 있다. 이는 공작물에 대한 공구의 상대적인 궤적이 여러 요인에 의하여 일정하게 유지되지 못한 결과로 판단된다.

Fig.2 Micro photograph of finished surface

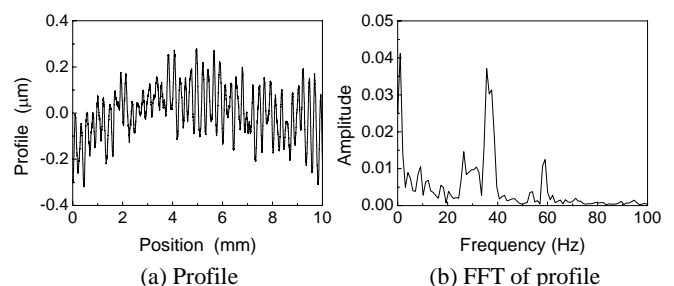
Fig.3 Profile of finished surface on the cutting direction and its FFT

과 그 값을 주파수 분석한 결과이다. Fig. 3 (b)로부터 가공면의 단면곡선이 약 27, 30, 37, 58Hz의 주파수 성분을 나타내고 있음을 확인할 수 있으며, 이 성분들로 인해 가공면이 악화되었다고 생각되어진다. 이 결과로부터 본 실험과 같은 절삭조건에서는 약 60Hz의 주파수 성분까지도 가공면의 정밀도에 영향을 미치며, 이들 성분까지도 제어가 요구된다고 판단되어진다. 또한 가공 중 엔코더신호를 측정하여 주파수 분석한 결과를 Fig. 4에 나타내고 있으며, 가공면 단면곡선의 주파수 분석결과와 거의 일치하고 있음을 알 수 있다.

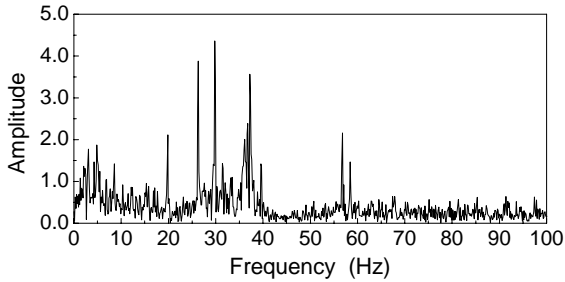
Fig. 4 FFT of encoder signal on Z direction

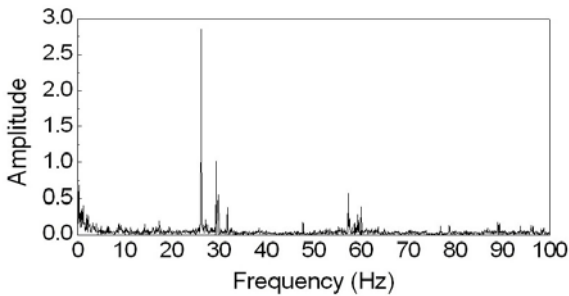
Fig. 5 FFT of the acceleration measured on machine base while all power is turned off

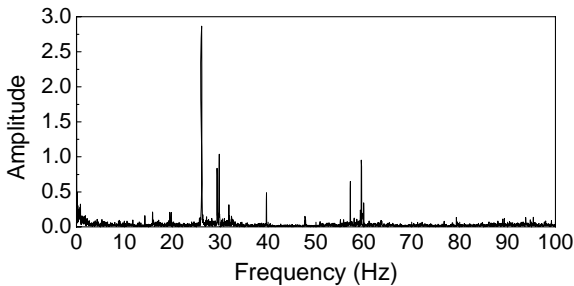
Fig. 6 FFT of the acceleration measured on machine base while the power of oil pump is turned on

이 성분들의 근원을 파악하기 위하여 가속도계를 사용하여 바닥, 가공기, 주변기기 등의 진동을 측정하였다. Fig. 5는 가공기 및 모든 주변장치의 전원을 끈 상태에서, 가공기 바닥에서 외부 노이즈에 의한 진동성분을 측정한 결과이다. 이 값으로부터 바닥을 통하여 전달되는 외부 노이즈 성분은 약 27, 30, 58Hz 성분임을 알 수 있다. 한편, Fig. 6은 유정압베어링용 오일펌프의 전원을 켜 상태에서 가공기 바닥에서 가속도를 측정한 결과이며, Fig. 5의 결과에 추가하여 오일펌프 스핀들의 회전에 의한 성분 즉 40 Hz의 진동성분을 확인할 수 있다. 또한 측정결과 데이터는 제시하지 않았으나, Z축 시스템의 공진주파수를 임펄스 해머로 측정한 결과 약 33 Hz의 고유진동수를 가지고 있음을 확인하였다. 이상의 가속도계 측정 결과들로부터 Fig. 2와 3에서 나타난 가공표면의 주기적인 성분들은 외부노이즈와 유정압베어링 오일펌프의 회전수 그리고 Z축 시스템의 공진주파수에 의한 복합적인 결과로 추측되어진다.

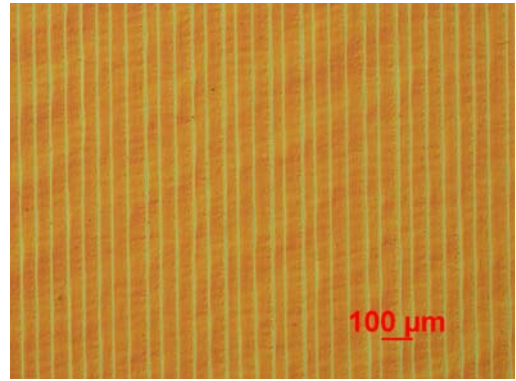
Fig. 7 Micro photograph of finished surface by using air flexible mounting

이 주기적인 성분들을 제거하기 위하여 공압 제진베드를 설치

하여 동일한 가공실험을 수행하였으며, 그 결과 Fig. 7과 8의 결과를 얻었다. Fig. 7의 가공표면의 현미경 사진과 Fig. 8 (a)의 가공표면의 단면곡선을 각각 Fig. 2와 Fig. 3(a)의 제진베드를 사용하지 않을 때와 비교할 때 표면정도가 매우 향상되었음을 쉽게 확인할 수 있다. 한편, Fig. 8(b)를 통하여 크지는 않지만 약 37Hz 주기의 진동성분이 완전히 제거되지 않고 남아 있음을 알 수 있다. 이 성분의 발생요인으로 추측할 수 있는 것은 Z축의 공진주파수와 유압베어링의 오일맥동, 유관을 통한 진동 등을 생각할 수 있으며 추후 이 요소들에 대한 고찰을 추후 수행하여 남은 진동성분을 제거해 나갈 예정이다.

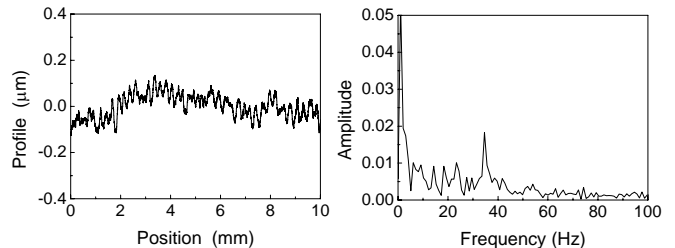
(a) Profile (b) FFT of profile  
Fig. 8 Profile of finished surface on the cutting direction by using air flexible mounting and its FFT
