기계설비 하자사례와 개선방안 연구(II)

대림산업주식회사 건축사업본부

A Case study on Improve of HVAC Works(II)

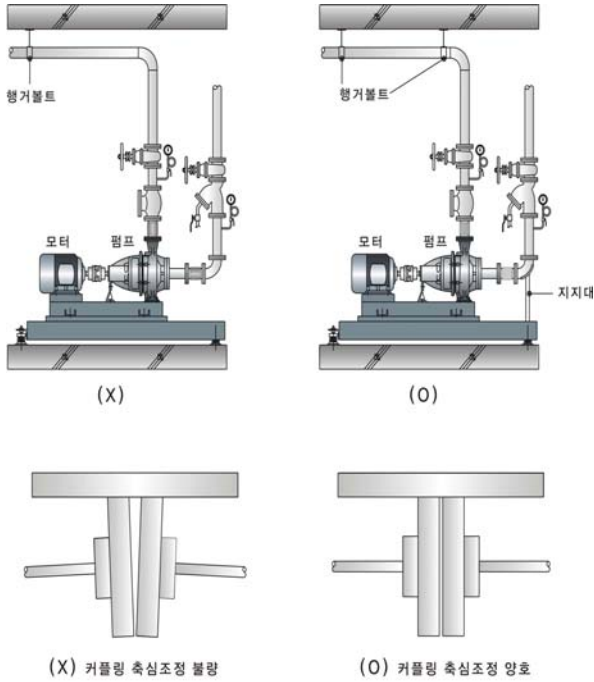
펌프의 토출 및 흡입관을 가대로 정확히 지지하여 펌프에는 배관의 하중이 부가되지 않도록 한다.

fig. 1 펌프 설치 상태

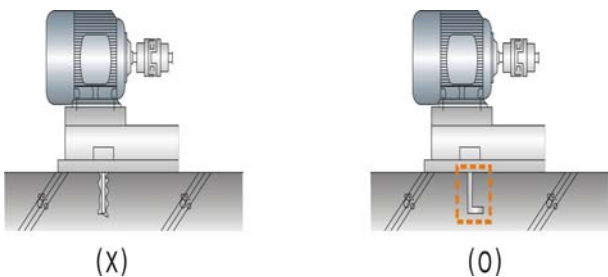
앵커볼트는 기초에 확실히 고정한다.

fig. 2 앵커볼트 설치 상태

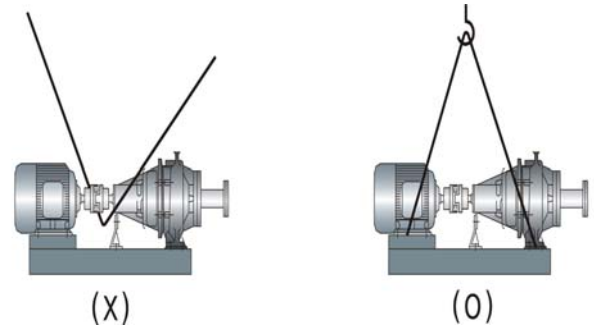
펌프를 반입할 때 축에 와이어로프를 걸쳐 달아 올려서는 안 된다. 베어링에 이상이 생겨 덜거덕거리는 진동이 생길 수 있다.

fig. 3 펌프 운반 상태

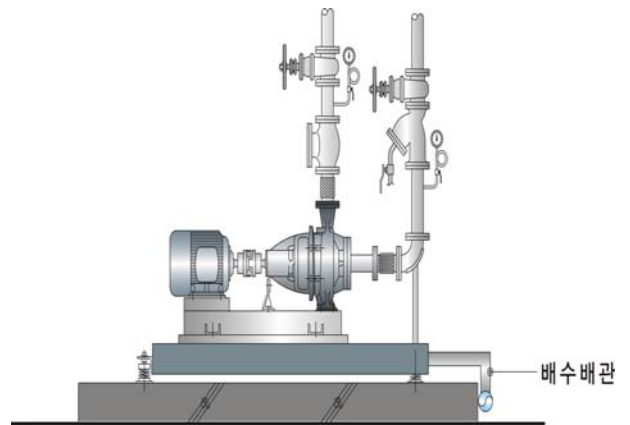
펌프의 누수는 처음에는 거의 소량이지만 패킹이 열화되면 더욱 많은 양이 누수 되어 방진가대 바닥 전체에 물이 흘러나온다. 따라서 방진가대에 배수관을 설치하여 배수 되도록 한다.

fig. 4 방진가대에 배수관 설치 상태

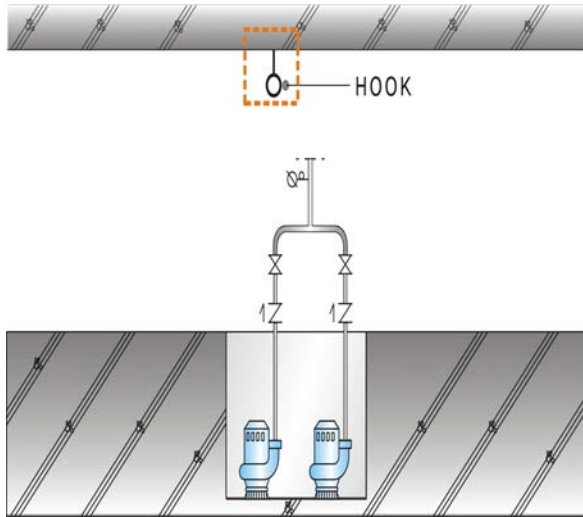
수중펌프의 천장에는 반드시 유지 보수용 Hook를 설치한다.

fig. 5 Hook 설치 상태

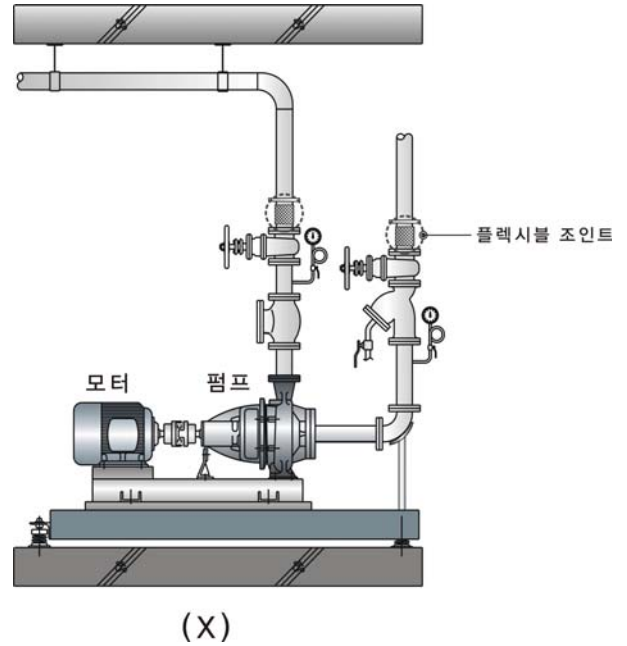
연면적 10,000㎡, 지하 2층, 지상 15층의 사무실 건물로 양수펌프 100Φ×800ℓpm×22Kw의 펌프에 EPDM 플렉시블 이음을 설치했다. 그 목적은 펌프의 진동이 배관에 전달되는 것을 방지하고, 누수 및 소음을 방지하는 것이다. 그러나 약 1년 후에 플렉시블 이음의 고무 부분이 파열되었다.

펌프 정지 시에 관수의 역류가 체크밸브를 닫히게 함과 동시에 수격에 의한 압력상승이 발생하여 플렉시블 이음에 과도한 압력이 걸렸다. 펌프의 운전, 정지 때마다 고무의 신축이 반복되어 피로현상이 나타나서 파열되었다. 사용압력은 10kg/cm², 내압강도 17.5kg/cm²이고 설치 개략도는 fig.6과 같다.

fig. 6 플렉시블 잘못된 설치 상태

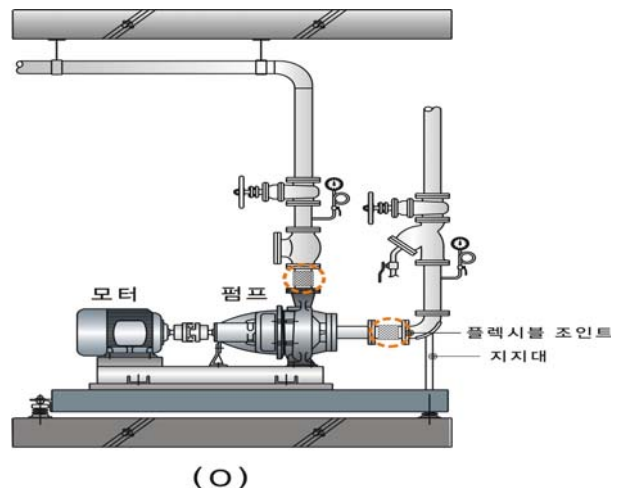
fig. 7 플렉시블 바른 설치 상태

펌프 정지 시에는 압력상승이 높아지므로 수격현상에 따른 상승압력이 직접 걸리지 않도록 그림과 같이 펌프와 체크밸브 사이에 플렉시블 이음을 설치하도록 했다.

이와 같이 배관에 부착된 밸브류의 중량이 직접 펌프에 걸리지 않도록 고려하는 것이 중요하고, 배관은 펌프와는 별개로 충분한 지지와 고정을 하지 않으면 안 된다.

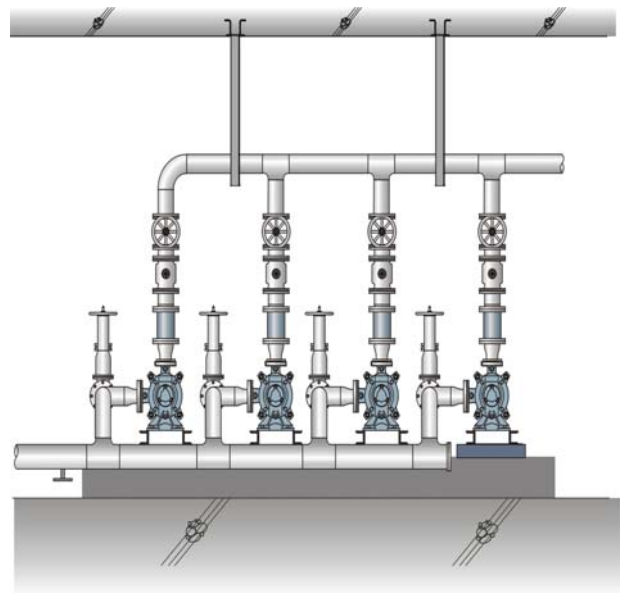
가압펌프 2대 또는 3대가 동시 가동하면 진동이 펌프의 토출관에 전달되고 또한 펌프 정지시 체크밸브 부분에 대한 수격작용이 순간적으로 일어난다. 이러한 진동, 충격이 반복되어 배관의 플랜지 및 티 연결부분의 나사부분이 이완되고 누수가 발생하였다.

입상의 상부는 엘보, 다른 2개의 입상관은 티형 부속으로 횡주관을 접속했다.(아래 그림참조) 이것은 가능한 한 배관을 단순화시킨 것으로 또한 준공시에 배관의 배열을 보기 좋게 하려고 고려한 것이다. 그렇지만 시공상 그러한 배열로서 배관연결 부속을 조립하기는 상당히 어려운 문제이고, 펌프 토출구와 배관의 플랜지를 조립할 때 배관에서 펌프를 당겨 올리려는 힘이 생기고 수격을 흡수하는 장치가 없어 이러한 하자가 발생하게 되었다.

fig. 8 펌프 토출관 잘못된 시공 상태

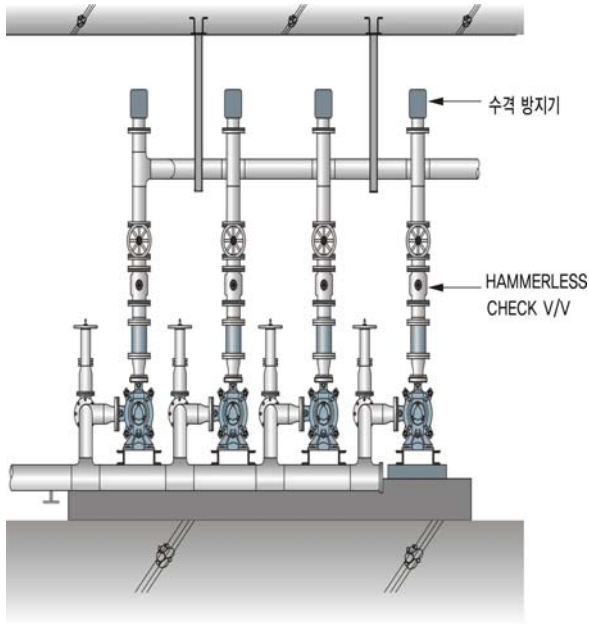
fig. 9 펌프 토출관 바른 시공 상태

1. 펌프 토출측에 스윙 체크밸브 대신 수격을 완화 할 수 있는 Hammerless 체크밸브를 사용
2. 펌프 토출구와 배관 사이에 플렉시블 조인트를 삽입
3. 펌프 토출구 직상부에 수격방지기 설치
4. 배관을 확실하게 고정하여 배관중량이 펌프에 걸리는 것 방지

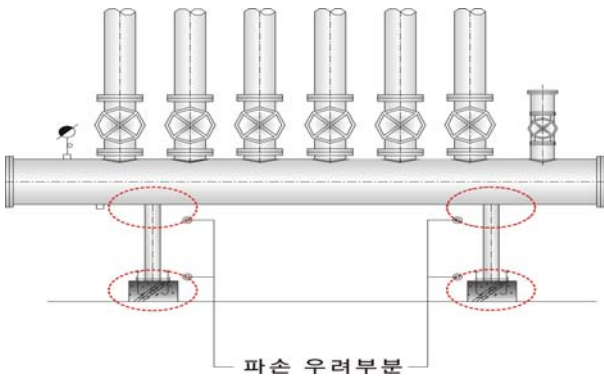
고온 및 저온의 유체분배를 위한 헤더에서 헤더의 기초(Pad) 또는 헤더 지지대의 연결지점이 파손되는 일이 종종 발생됨(fig. 10).

배관계통에는 배관의 온도차에 의한 신축팽창을 고려하면서 헤더에는 고려하지 않은 결과이다. 헤더의 지지대는 용접고정하고 Plate 역시 기초에 고정하여 헤더가 온도차에 대응할 수 있는 신축성을 확보하지 못하여 변형이 생긴 것이다.

fig. 10 Header 설치 상태

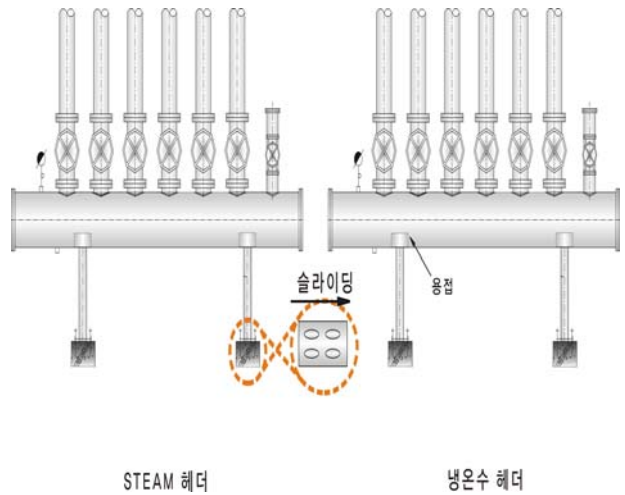
fig. 11 Plate Hole 설치 상태

이 현장의 경우 고정용 지지대 판의 Plate Hole을 Sliding 방향으로 선형 확장하여 유동성을 확보 시켜주었다(fig. 11).

일반적으로 헤더와 지지대 사이에 고무 Pad를 사용하여 개별화로 유동성을 확보하는 경우가 있으나 이러한 경우 헤더의 장기간 신축팽창에 의한 고무 Pad의 마모 및 위치이탈이 발생할 수 있으므로 헤더와 지지대는 용접 고정하고 상기의 방법으로 슬라이딩을 주어 신축을 흡수하는 것이 바람직하다. 또는 증기용 헤더와 지지대는 한곳만 고정하고, 나머지는 자유롭게 Sliding 되도록 한다.

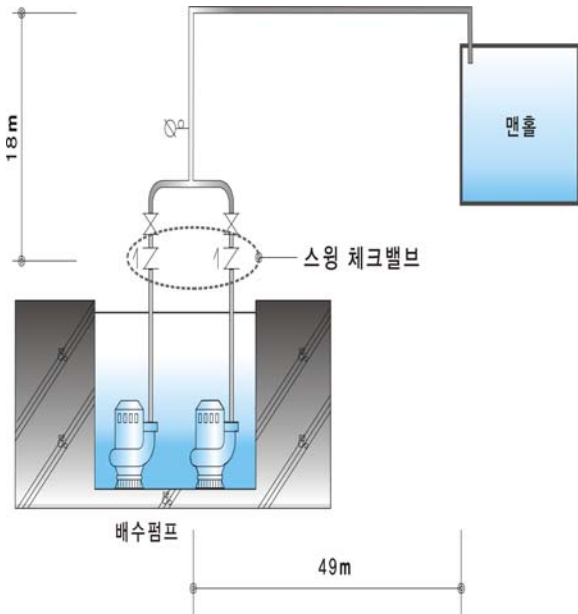
오피스 빌딩의 지하 3층에 설치된 배수펌프에서 수격(Water hammer)이 발생하여 배수배관이 파손되고 누수가 발생.

fig. 12와 같이 수평배관이 49m로 길었으며 스윙 체크밸브를 설치하였기 때문에 펌프 정지 시에 수격을 일으켰다. 그 진동으로 이 배관계통에서 가장 약한 밸브소켓이 파손된 것이다.

fig. 12 펌프 및 배관 잘못된 설치 상태

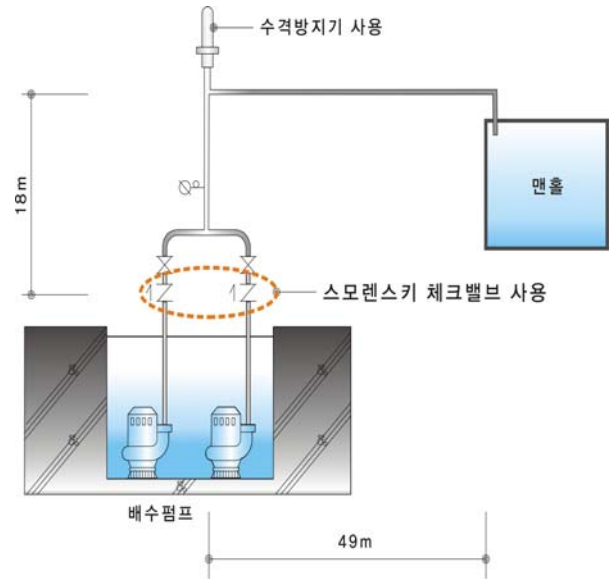
fig. 13 펌프 및 배관 바른 설치 상태

fig.13과 같이 펌프 바로 위의 스윙체크밸브를 수격 방지형 체크밸브(스모렌스키체크밸브 등)로 교체하였다.

수격에 의한 압력상승은 관내유속의 14배라고 하며 위의 경우는 30kg/cm^2 정도의 압력상승이 있으나 수격에 수반하는 진동이 발생하기 때문에 배관계통에 약한 부분이 있는 경우에 그 부분의 파손을 고려해야 한다. 따라서 수격의 발생이 우려되는 경우에는 수격 방지형 체크밸브를 사용하고 수격 흡수기를 설치하여야 한다.
