기계설비 하자사례와 개선방안 연구(III)

A Case study on Improve of HVAC Works(III)

2. 송풍기 흡입측의 저항으로 풍량이 대폭감소

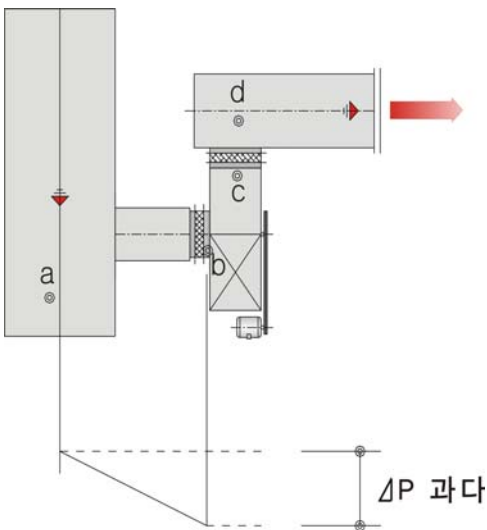
[개량전]

배기풍량의 부족은 송풍기의 성능미달, 송풍기 설치 주위환경, 덕트 규격의 부적합, 흡입 및 토출측의 덕트 기구의 부적절 등에 의해 발생되므로 상기 사항을 고려하여 정밀 검사를 수행한 결과 덕트 기구 및 규격에는 문제점이 없는 것으로 판단되었고, 송풍기의 초기 성능 검사도 이상이 없었다. 다만, 송풍기의 임펠러에 이물질이 많이 흡착 되어 있었고, 송풍기와 연결된 덕트 부위가 정압손실 및 풍량의 저하를 가져올 수 있는 구조로 되어 있는 것이 발견되었다.

a, b지점의 과도한 정압차로 풍량이 감소됨.

송풍기 임펠러에 흡착되어있는 이물질을 청소 한 결과 풍량은 8,000CMH로 개선되었고 좌측 그림과 같이 송풍기의 흡입측 덕트를 호퍼형으로 개선하여 흡입저항을 감소시킨 결과풍량이 더욱 증대되어 실내가 쾌적한 환경을 유지하게 되었다.

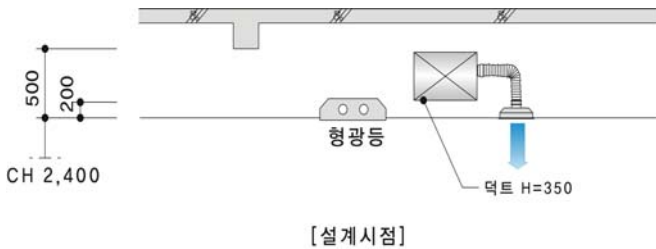
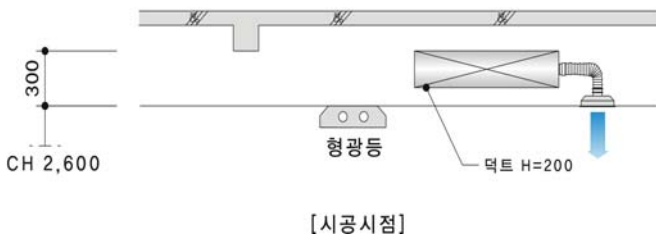
사무실로의 급기풍량이 설계치에 비해서 50% 부족하였다. 사무실 용도의 결정이 늦어져 실내층고를 무리하게 확장하는 관계로 천장속의 보 하부 공간이 300mm 밖에 없기 때문에 덕트를 무리하게 변형시켜서 시공되어 덕트의 공기저항이 커져 송풍량이 저하했다. 설계 시에는 천장에 부착되는 기기류의 마감을 감안하여 조명기구의 매립 깊이를 기준으로 보 하부 공간을 500mm로 했지만 시공 시에 천장높이의 설계변경이 있어 조명기구를 노출형으로 하여 보 하부 공간을 적게 했기 때문이다(※ 아래 그림 참조).

* 실 시공 시 덕트 Aspect Ratio가 4:1을 초과 함
