공동주택 바닥 목재 마루판 들뜸 하자 사례조사 연구

A Case Study on the Debonding Defect of Wood Floor Board in Apartment House

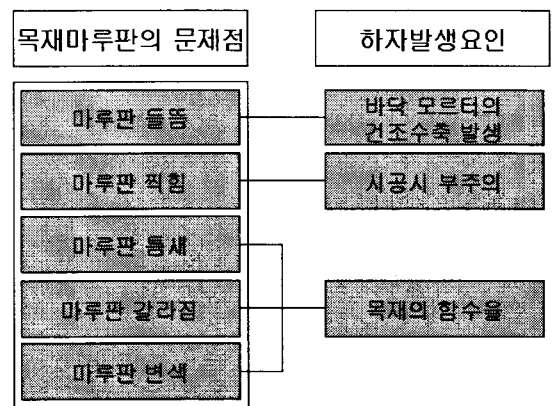
즉, 하자를 발생시키는 주된 원인은 주로 수분 문제로써 목재의 흡수율이 과도하게 높으면 마루판의 변형과 과도한 팽창이 나타날 수 있으며, 수분으로 인해 야기되는 하자는 주로 마루판 사이의 틈새, 마루판의 오목형 및 볼록형 나비 굽음, 팽창(들뜸)현상이 있다.(그림 1참조)

그림 1. 목질 마루판 시공의 품질 저하요인

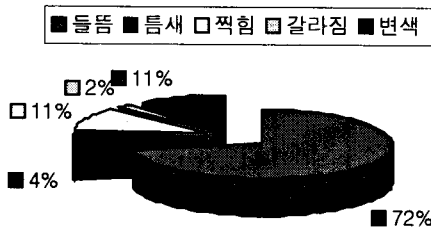
그림 1. 목질마루판의 하자종류별 발생 빈도

그림 1은 목질마루판의 하자종류별 발생 빈도에 대해서 나타낸 것으로 먼저, 사진 1과 같은 마루판 들뜸이 72%로 가장 높은 발생 빈도를 나타냈고, 그 뒤로 찍힘, 변색, 틈새, 갈라짐 순으로 나타났다.

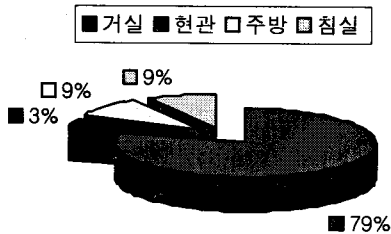
그림 2. 목질마루판의 하자위치별 발생 빈도

그림 2는 목질마루판의 하자위치별 발생 빈도를 나타낸 그래프이다. 전반적으로 가장 넓은 크기를 차지하는 거실의 경우가 79%로 가장 높은 발생 빈도를 나타냈고, 수분이 많이 닿을 수 있는 주방, 침실이 약 9% 정도의 하자 발생 빈도를 나타냈다. 면적이 큰 거실의 경우 대부분 모르터의 건조 수축에 의한 마루판 들뜸 현상이 하자발생의 주를 이루었고, 주방, 침실의 경우 변색, 갈라짐 등의 수분과 관련된 하자의 발생빈도가 높은 것으로 나타났다.

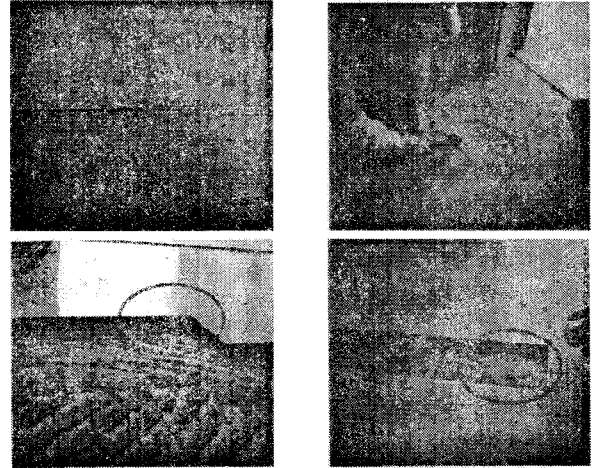
사진 1. 목질마루판의 이음부분 들뜸

모르터 바탕이 수축의 수축은 그림 3과 같이 목질마루판 시공전에 바닥 모르터의 건조가 충분히 이루어지지 않아 모르터가 시간이 지남에 따라 건조수축을 일으켜 위에 접

착된 목질마루판이 서로 맞닿아 밀어 올리며 들뜸 현상이 발생하게 되는데, 이 경우는 대부분 바탕 모르타가 충분히 건조할 때까지 소요되는 4주 정도의 시간을 기다리지 못하고 급하게 시공될 때 주로 발생하게 된다.

이러한 목재 마루판의 들뜸 현상을 해결하기 위한 개선 방안은 시공시 모르타의 건조시간을 충분히 고려하여(최초 2주간 기건 양생 후, 2주간은 35℃이하로 난방 가동 양생 실시, 도합 약 4주간 이상의 기간이 필요) 마루판 시공을 진행하는 것이 들뜸 현상을 억제할 수 있고, 마루판 시공 3일전부터는 바닥온도를 15℃ 정도의 실내환경 조건을 유지하는 것이 바람직하다.

목재의 함수율과 관련하여 목질 마루판은 그 함수율이 목재 바탕 모르타의 함수율로부터 4% 이상 벗어나면 안 되며, 마루판과 바탕 모르타 사이의 함수율 차이가 4% 이상인 경우는 설치하지 않는 것이 좋다. 또한, 함수율은 계절적 요인에 따라 달라질 수 있으나, 적어도 5% 이하로 관리하는 것이 좋다. 습도 변화에 따라 목질마루판은 수축 팽창을 반복하게 되는데, 마루판 시공 후 사람이 거주할 때까지 냉난방 장치를 가동하는 것으로써 마루판의 팽창을 어느 정도 예방할 수 있고, 시공 전에 분배구의 누수여부, 하지의 습기여부, 배수구 등의 점검이 필수적이다.

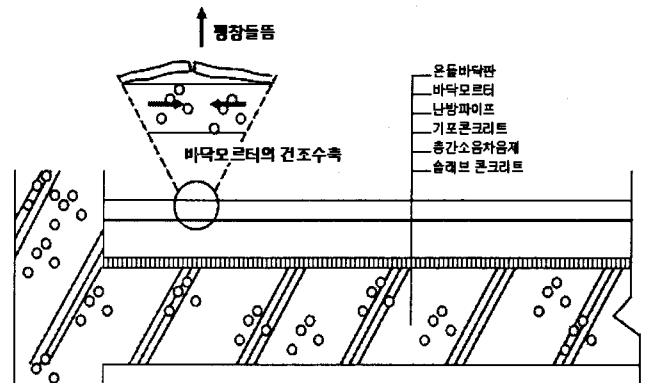
그림 3. 모르터층의 건조수축으로 인한 팽창 들뜸
