## 전기설비 취약지역에서의 분진에 의한 사고영향 분석

(The Accident Analysis Caused by Dust of Electrical Installation in Vulnerable Area)

한국전기안전공사 전기안전연구원

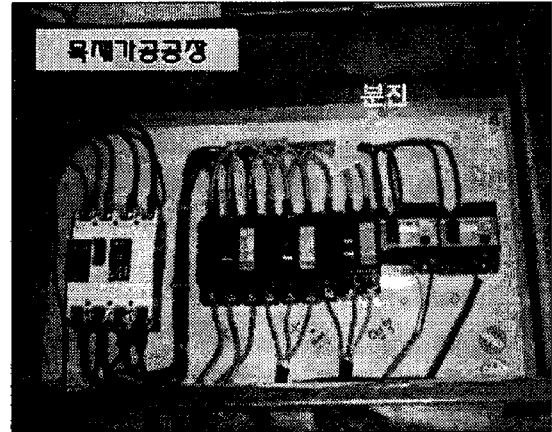
그림 3과 4는 목재가공공장에서의 전기설비 상태를 나타낸 것이다. 그림 3은 부산지역에서 목재가공공장의 전기설비를 나타낸 것으로 그림 (a)와 같이 분전함은 열려있는 상태로 되어있어, 분전함 내부로 부유분진이 쉽게 침입할 수 있는 구조로 되어 있는 것을 알 수 있었다. 또한 주변 전기기기는 작업에 따른 분진이 쉽게 쌓일 수 있는 조건이었다. 따라서 부유분진이 발생할

(a) 열려있는 분전함

수 있는 지역에서는 밀폐형 또는 분진이 침입하기 어려운 구조를 가진 분전함이 요구된다.

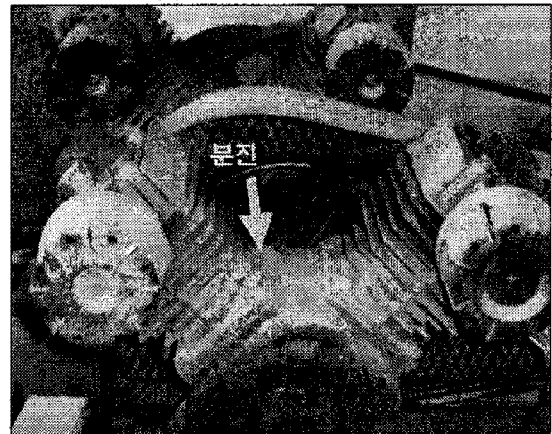
(b) 전기설비 주변에 쌓인 분진

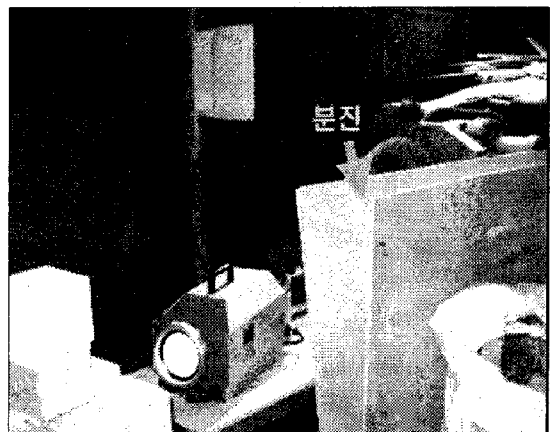
그림 4는 구미지역에서 목재가공공장의 전기설비를 나타낸 것으로 주변에 목재에 따른 분진이 쌓이기 쉬운 환경에 노출되어 있었다.

(a) 주변 목재에 노출된 작업환경

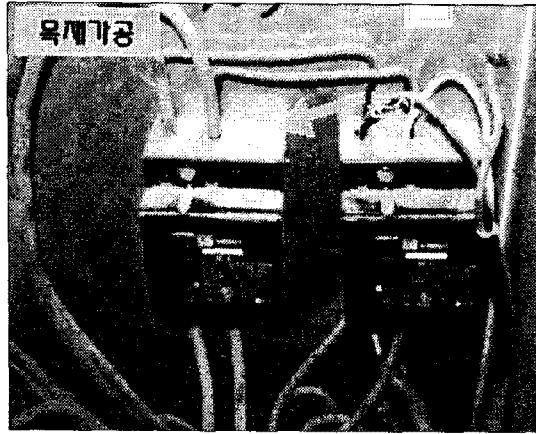
그림 4. 구미지역 목재가공공장의 현장실태조사  
Fig. 4. Spot survey of sawmill factory in Gumi

그림 (b)는 그림 3(a)와 마찬가지로 분전함은 열려있는 상태로 되어있고 차단기 1차측에 부유분진이 많이 쌓여 있는 것을 알 수 있다. 또한 분진은 상당한 양의

목분진, 종이분진 등이 쌓여 있는 것을 확인하였으며, 주변에 가공시설이 있어 사고 발생 시 차단기를 차단하기 어려운 위치에 시설되어 있었다. 또한 차단기 1차측에 분진에 의한 누설전류 발생으로 사고의 가능성이 높으며, 이는 차단기의 보호범위를 넘어선 것으로 별도의 보호 장치가 필요하다고 판단된다.

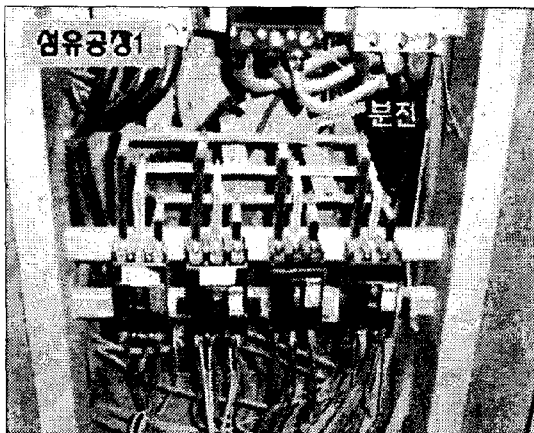
그림 5. 섬유공장의 현장실태조사  
Fig. 5. Spot survey of fiber factory in Gumi

그림 5와 6은 섬유공장에서의 전기설비 상태를 나타낸 것이다. 그림 5의 섬유공장에서는 분전함 내부의 배선이 난잡하였으며, 설비 위의 강하분진이 오랜 시간 동안 침적되어 있는 상태를 확인하였다. 또한 주변 장치에도 분진 오랜 기간 침적되어 있어 관리가 허술한 것을 알 수 있었다.

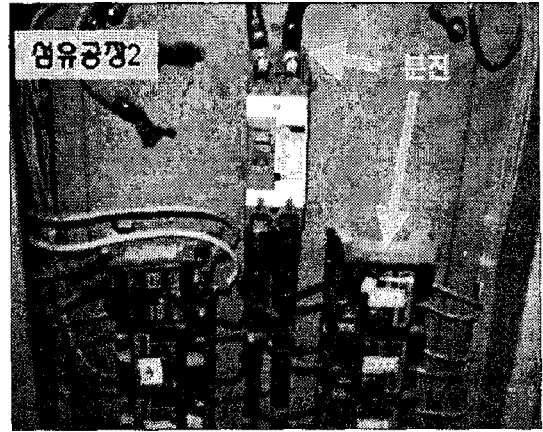
그림 6의 섬유공장 전기설비 상태는 섬유분진이 노출 충전부에 부착되어 있으며, 표면이 거의 보이지 않을 만큼 분진이 많은 것을 알 수 있었다. 상승적으로 분진이 많은 작업장으로 분전함 외부에 대부분이 섬유분진이 부착되어 있었다. 섬유분진의 경우, 아크 등에 의해 화재로 발생하기 쉬운 조건이므로 이에 대한 철저한 관리가 요구된다.

(a) 주변에 노출된 분진반

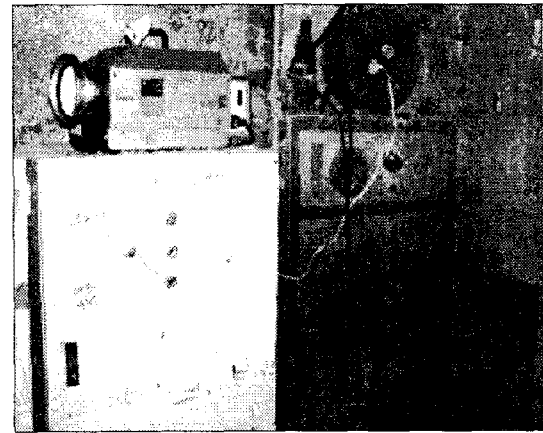
(b) 주변 시설물에 부착된 섬유분진

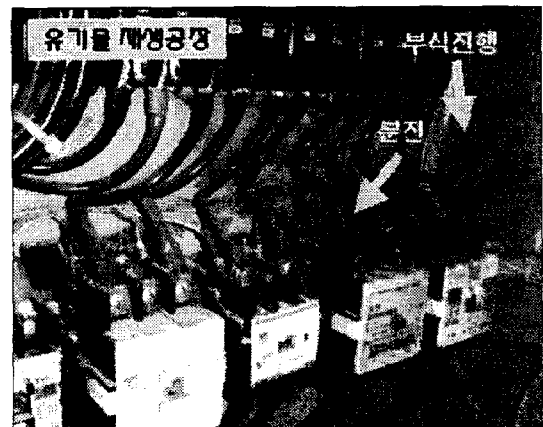
그림 7은 유기물 재생공장에서의 전기설비 상태를 나타낸 것이다. 유기물 재생공장에서는 주변 시설 및 전기설비에 있어서 청소가 제대로 이루어지지 않아 유기물 분진이 침적되어 있는 것을 알 수 있었다. 또한 유기물 제조과정에서 자체적으로 분진이 발생하고 있으며, 부식이 진행되어 이에 대한 적절한 대처가 요구된다.

(a) 분전반 내부

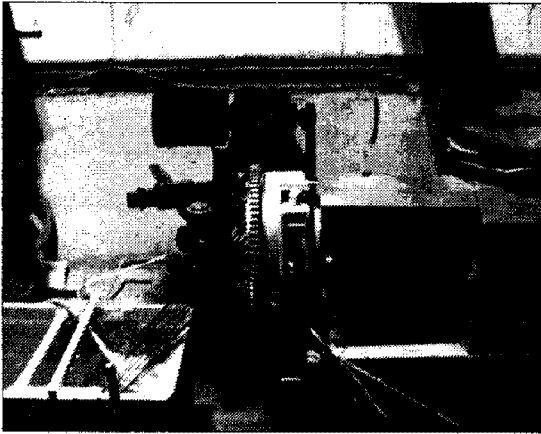
(b) 자체적으로 발생하는 유기분진

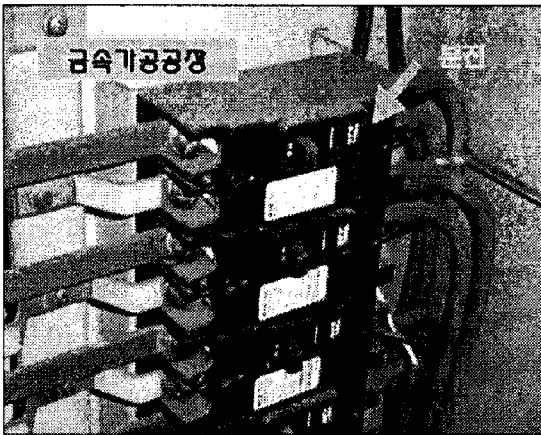
그림 8은 금속가공공장에서의 전기설비 상태를 나타낸 것이다. 금속가공공장에서는 분전함 내부 차단기 1

차축에 강하분진이 쌓여 있는 것을 알 수 있으며, 주변에 금속분진 및 부식이 진행되고 있는 것을 알 수 있었다. 따라서 설비의 청소는 이루어지고 있으나, 사고방지를 위해 밀폐형 구조의 분전함의 분전함이 요구된다.

(a) 분전반 내부

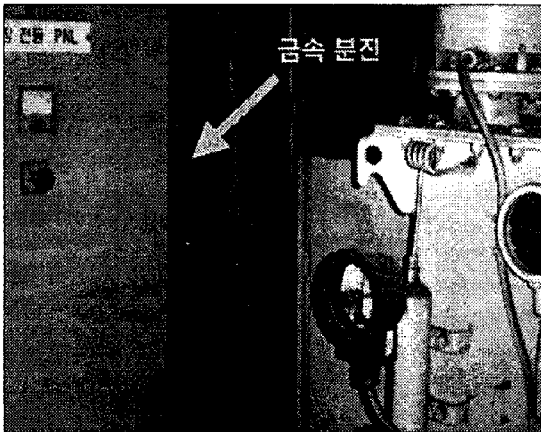
(b) 주변에 쌓인 금속분진

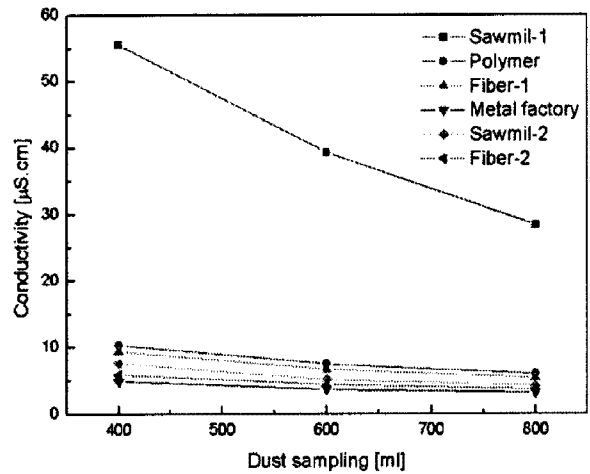
그림 9. 포집된 분진의 도전율  
Fig. 9. Conductivity of accumulated dust.

그림에서 알 수 있듯이, 목재가공공장 1곳을 제외한

곳에서의 도전율 차이는 크게 나타나지 않았다. 부산지역의 경우에 있어서는 바닷가에 공장에 위치하고 있어 염해 등에 의한 영향으로 도전율이 상승한 것으로 판단되며, 샘플링 량이 많아짐에 따라 도전율이 줄어드는 것을 알 수 있었다.
