남양주시 이상음에 대한 원인 규명 평가

A Case Study on the Cause of Abnormal Noise Problem in Namyangju

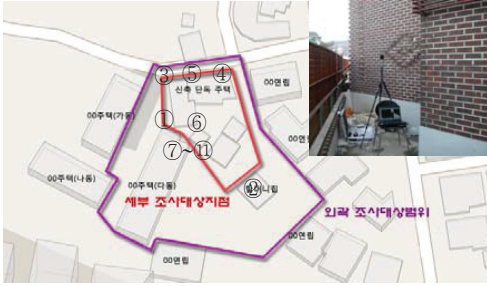
Figure 2 Status of the noise measurement point

소음의 측정은 관련기준에 의거하여 실시하였으며, 소음계의 설치위치는 보일러와 관계된 배기연통 주변의 소음발생 추정지점을 선정하였다. Figure 2와 같이 주요 소음발생지점으로 예상되는 신축 단독주택과 00주택을 중심으로 측정지점을 선정하였으며 각 지점별 실측결과는 Table 2와 같다.

각 지점별 소음측정결과와 소음원으로 예상되었던 보일러 연도와 근접한 위치(①, ⑤, ⑦, ⑨)일수록 소음도가 높은 것으로 분석되었으며 보일러실 내부(⑩, ⑪)보다는 연도를 통하여 외부측으로 소음전파가 대부분 이루어지는 것으로 나타났다.

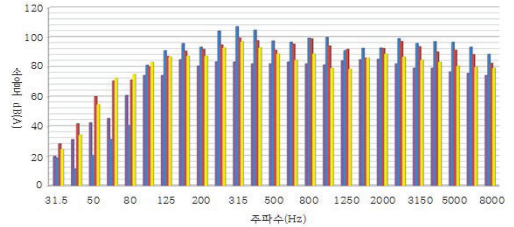
Figure 4 Frequency characteristics of the explosion noise(401) and abnormal noise
 (■:position①, ■:position⑤, ■:position⑦, ■:position⑨(401))

또한 00주택 101호측 하부지점에서 실측한 이상음과 401호에서 발생한 점화폭발음의 파형분석 비교결과, Figure 4와 같이 폭발압의 차이에 기인하는 음압의 차이는 있지만 동일한 형태를 보이고 있으며 실측결과 얻어진 이상음의 주파수 분석 자료 중, 주주파수(Peak-Frequency)인 315Hz는 이론상으로 계산한 연도의 공명주파수와 일치하였다.

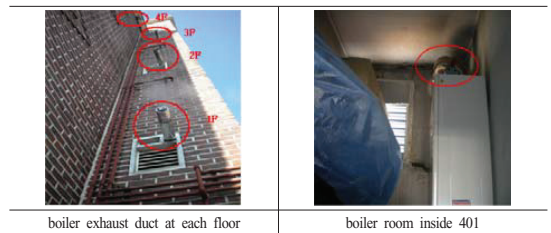
Figure 5 Photos of the boiler exhaust duct from townhouse

Figure 5에서 보는 바와 같이, 연소가스 배출과 신선한 공기의 유입은 연도를 통해 이루어지는데, 401호측 연도는 벽면과 처마면에 맞닿아 있어 신선한 공기의 유입이 용이한 공간 확보가 미흡함으로써, 배기가스가 제대로 확산되지 못하고, 신선한 급기와 섞여 일부가 재유입되어 점화실내에 가스와 혼합, 제대로 점화되지 못하므로써 계속 누적된 많은 가스에 마지막 점화가 이루어져 폭발하는 "폭발성 점화현상"이 이상음으로 나타난 것이었다.

본 조사를 통하여 남양주시 일대에서 발생한 이상음의 원인은 보일러의 폭발성 점화현상임을 규명하였으며, 이에 대한 대책으로 보일러 연도 설치시 매뉴얼대로 벽체나 천정면으로부터 30cm이상의 여유공간을 두고 설치할 것과 보일러 안전상태의 정기적인 점검을 제안하였다.
