도시철도차량 구조체 정밀진단을 위한 부식 측정 비파괴기법 적용 연구

A Study Application on NDT Methods of Corrosion Measurement for Precise Diagnosis of Structure of EMU

*#이찬우¹, 정종덕²

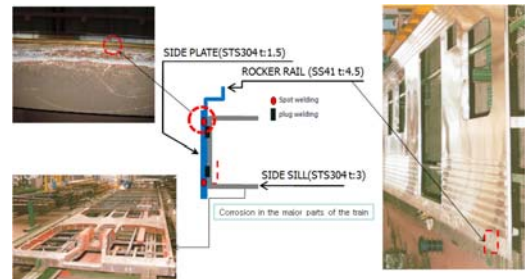
이에 대한 실제 사례로 2010년 정밀진단 대상으로 실시되어진, 부산교통공사 #1호선 차량에 대한 주요 부식 발생 부위는 차체 언더프레임 및 차체외판 스폿 용접부에서 부식이 심하게 발생됨을 알 수 있었다. Fig. 1은 부산교통공사 #1호선 차량의 부식이 발생하는 예를 보여주고 있다. Fig. 1에서 보는 바와 같이 철도차량이 25년 이상 운행되면서 차량 제작 시 대기 중의 공기 및 수분에 직접 노출

되지 않도록 표면처리 한 페인팅 및 접합부 실링제가 파손 되어 부식이 진행되었고, 용접부의 경우에는 산화환원 작용에 의해 습식 형태의 부식이 차량 전체적으로 이루어지고 있음을 알 수 있었다. 다만, 부산교통공사 #1호선 차량의 경우 부식부위에 대한 차체 보강 및 도장 및 코팅 재 실시로 부식부위에 대한 차량 건전성 저하가 이루어지는 것을 방지하기 위한 후속 조치가 있음을 알 수 있었다.

부산교통공사 1호선 차량에 대한 부식부 검사는 다층 구조의 복합구조물 형태로 이루어진 차체 언더프레임 부위에는 펄스와전류기법(pulsed eddy current testing)을 적용하였고, 차체 외판 스폿 용접부에는 압전소자 여기 표면파기법(PZT induced surface wave) 방법을 통해 부식 깊이 및 부식 형태를 분석할 수 있었다. 이들 비파괴 기법을 통해 이중접합부 구조물 내부 및 외판 스폿 용접부 부식 정도를 적정하게 평가할 수 있음을 확인하였다.

Fig. 1 Corrosion instances of Busan Transportation Corporation no. 1 railway vehicle
