대전광역시 월평공원 내 자연탐방로의 개선방안

이순주* · 나정화** · 류연수*** · 조현주**** · 이용은*

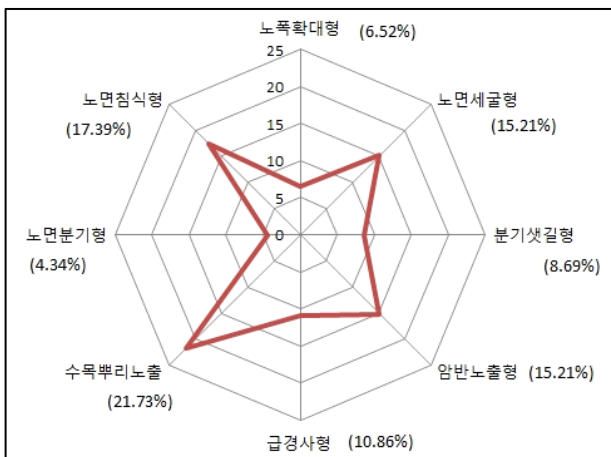
그림 1. 탐방로 훼손유형 비율

탐방로 훼손유형별 발생빈도 분석 결과, 노면분기형이 2회(4.34%)로 가장 낮은 빈도를 보였고, 노폭확대형이 3회(6.52%), 분기갯길형 4회(8.69%), 급경사형 5회(10.86%), 노면세굴형, 암반노출형이 각각 7회(15.21%), 노면침식형 8회(17.39%), 수목뿌리노출 10회(21.73%)의 순으로 나타났다(그림 1 참조).

노면분기형은 03, 06구간에서 확인되었으며, 노폭확대형은 주로 01~02구간(진입부)에서 주로 확인되었다. 분기갯길형은 01, 03, 06, 09구간에서 확인되었다. 급경사형은 04, 06, 08, 09, 10, 11구간에서 확인되었으며, 주로 산지 정상부에서 확인이 가능하였다. 노면세굴형의 경우 02, 03, 04, 05, 08, 10, 11구간에서 확인되었다. 암반노출형의 경우에는 05~11구간(능선부, 산지 정상부)에서 확인되었다. 가장 높은 빈도를 보인 수목뿌리노출의 경우 02~11구간으로 대부분의 구간에서 확인되었다.
