어장이 해양사고에 영향을 준 사례 고찰

*정 대울, **김대훈

*동해지방해양안전심판원 심판관 **중앙해양안전심판원 주무관

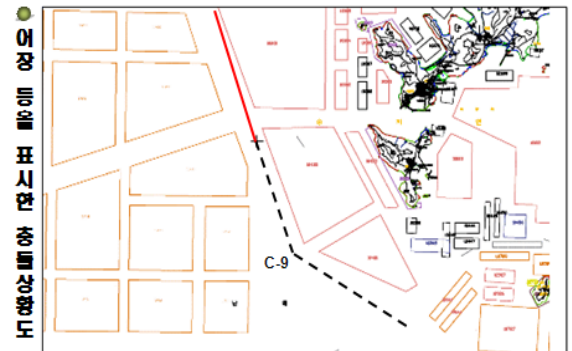
- > 예인선 KS호 : 총톤수 113톤, 선원 4명 승선
 - 부선 2척(347톤, 613톤) 밀렬로 선미 예인 : 예인선열 길이 354m
 - 02:57 : 우현변침 마로해 진입
 - 충돌직전 : 양 선박 VHF 교신 : 좌현 대 좌현 통과
 - 03:06 : 충돌
- > 항법 : 횡단항법 적용
 - 종이해도 및 전자해도 상에는 어장 및 양식장이 표시되지 않아 가항수역의 폭이 2마일 이상이었음,
 - 충돌 301분 전부터 양 선박이 10~34도의 교각을 이루며 접근하였음
 - 피항선 : 폐기물운반선 7GS호, 유지선 : 예인선 KS호

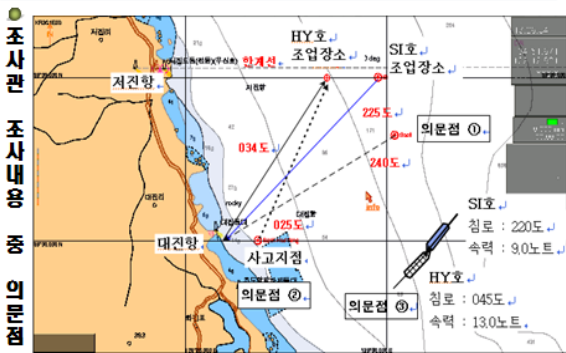
- > 조사관 검사조서 상 진술내용
 - 양 선박 손상부 : SI호 좌현 파손, HY호 : 정선수 파공
 - SI호 침로 045도, HY호 침로 220도로 충돌하였다고 진술
 - HY호 : 해양경찰 조사 시 : 침로 240도 항해 중 충돌 5분 전 소형 어선을 피하기 위해 침로 180도로 좌현 변침
- > 의문점
 - SI호의 조업장소 : 조업장소에서 대진항을 향해 침로 240도로 항해하였다고 진술하였으나, 조업장소-대진항 입구 방위는 225도임
 - 사고지점 : 양 선박의 진술에 의할 경우 사고지점에서 충돌 발생 불가
 - 양 선박 손상부 : HY호는 정선수 또는 선수 우현이 손상되어야 함

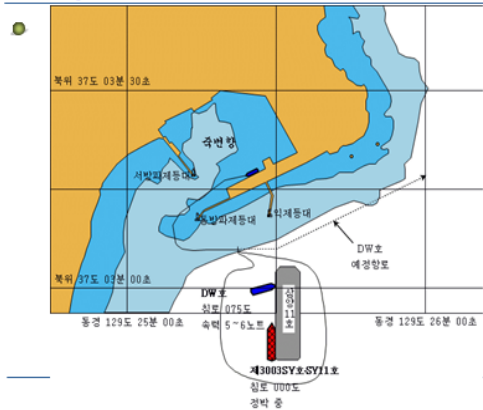
- 예인선은 부선을 선미 예인, 경북 울진군 소재 오산항-호산항 간 운항
- 예인선 선장은 오산항-호산항 항로 운항이 처음이고, 주간 항해 중 연안에 어장이 존재한 것을 확인하였음
- 호산항에서 오산항으로 항해 중 호산항 야간 입항이 예상되자 20:10경 **죽변항 동방파제 부근(230m 떨어진 지점)**에 정박 대기함

> 어선 DW호: 사고당일 03:00경 다른 어선 5-6척과 함께 죽변항 출항, 방파제를 벗어나 침로 090도로 정침 후 충돌(출항 3분만에 발생)

> 항법: 당시 시정 10m로서 제한된 시계상대 항법 적용

※ 양 선박 무중항법 위반(무중신호X, 경계소홀), 어선의 시계제한 시 출항통제규정 제정 필요성 제시

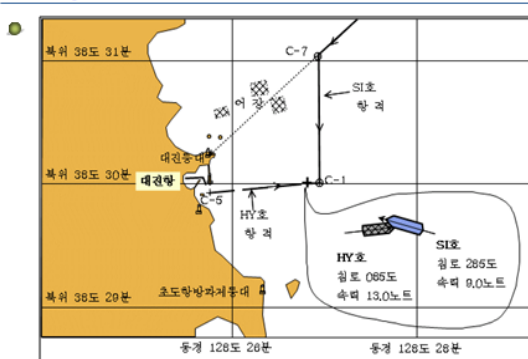
- 어장: 대진항 북동방, 1마일 이내 수역에 정치어망 3곳
- 대진항 출항: 방파제 벗어난 후 38-30N, 128-27E지점까지 침로 085도로 항해 후 조업장소로 향함
- 대진항 입항: 대진항등대를 보며 접근, 어장 1.2마일 OFF 지점에서 침로 180도로 변침, 38-30N, 128-27E지점에서 재차 변침하여 입항

- SI호: 침로 180도로 항해 중 충돌 1분 전 침로 265도로 변침 후, 소형 어선을 피하기 위해 침로 285도로 항해 중 충돌(상대선 발견 못함)
- HY호: 충돌 5분 전 방파제 벗어난 후 침로 085도로 항해 중 충돌
- 항법: 횡단상대항법 적용 (SI호: 피항선, HY호: 유지선)
