# 15년 경과한 PC아파트의 누수경로 조사결과

## Path of Water Leakage of PC Apartment House 15 Years Have Elapsed

이정훈\*      배기선\*\*      김상연\*\*\*      최성민\*\*\*\*      오상근\*\*\*\*\*  
 Lee, Jung-Hun    Bae, Kee-Sun    Kim, Sang-Youn    Choi, Sung-Min    Oh, Sang-Keun

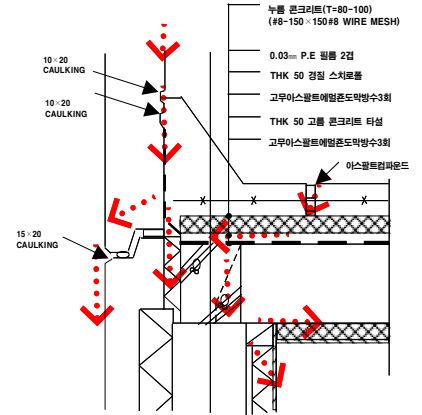
그림 1. 옥상에서의 누수 경로

옥상 파라펫 부위는 2가지 이상의 다양한 구조로 구성되어 있다. 가장 일반적인 누수경로는 다음 그림 1과 같다. 그림에서와 같이 옥상 파라펫부위의 경우 다양한 부재로 연결되어 있어 누수현상이 발생하기 쉬운 구조이다. 누수경로에 대한 분석결과 옥상 파라펫이나 방수층에서 유입된 수분이 2중벽 사이나 방수층 마감부를 통하여 수직으로 이동하다가 PC부재간 조인트, 층간조인트 등에서 수평방향이나 실내로 확산되거나 하부로 이동하는 것으로 확인되었다.

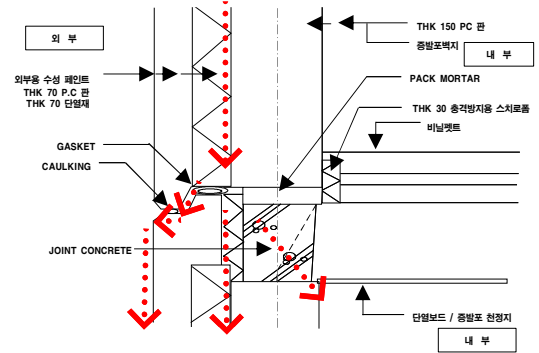
그림 2. 측벽에서의 누수 경로

PC아파트의 측벽은 일반적으로 2중벽으로 구성되어 있다. 다음 그림 2와 같이 구조적 역할을 하는 내부벽과 마감기능을 하는 외부벽으로 구성되어 있고, 그 사이에 단열재가 구성되는 형식이다. 측벽에서의 누수경로는 옥상 파라펫이나 방수층에서 유입된 수분이 2중벽 사이로 수직으로 이동하다가 층간조인트에서 수평방향이나 실내로 확산되거나, 하부로 이동되고 있는 것으로 확인되었다. 이러한 누수경로에 대한 분석결과로부터 측벽의 누수는 2중벽에서의 배수처리가 매우 깊은 관계가 있다는 것을 시사하고 있다.

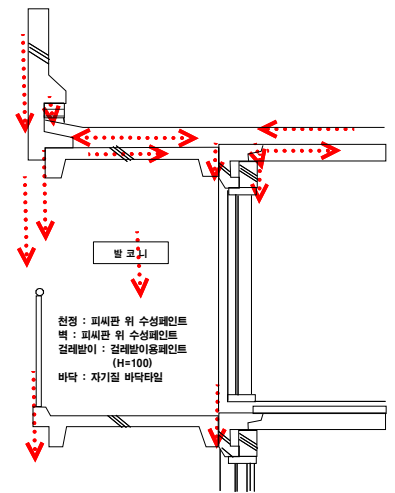
그림 3. 발코니에서의 누수 경로

발코니에서의 누수경로는 옥상의 방수층이나 조인트를 통과하여 유입된 수분이 측벽부위의 2중벽이나 파라펫 단부를 통하여 수직으로 유입되는 것이 1차적 원인으로 확인되었다. 이와 같이 상부에서 유입된 수분은 발코니나 복도의 상부슬래브로 유입되어 수평으로 이동하면서 실내 또는 발코니 벽체로 유입되는 것으로 확인되었다. 특히 발코니 부위에서의 누수는 천정 및 벽 체마감용 수성페인트의 변색, 박리, 곰팡이 발생 등 다양한 문제를 유발하고 있는 것으로 확인되었다.
