무중 여객선 해상교량접촉사건에 대한 고찰

*목포지방해양안전심판원 심판관

2015. 6. 26.

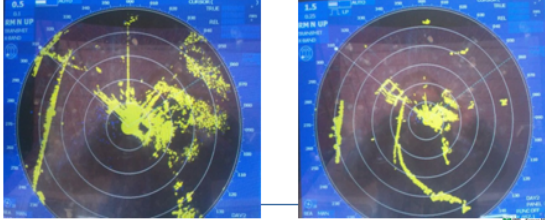
- 해상교량은 레이더 상 직선으로 탐지되어 주경간 항로를 식별할 수 없음
- 레이더는 해상교량 건너편의 상황을 극히 탐지하기 어려움
- 아래 그림은 목포해양대 실습선에서 탐지한 목포대교

(왼쪽 : 탐지거리 0.5마일)

(오른쪽 : 탐지거리 1.5마일)

- 레이더 영상에서 해상교량의 주경간 항로의 중앙부가 식별될 수 있도록 대책마련이 필요함
- 레이콘(Radar Beacon) : 주경간 항로의 중심을 기점으로 가항수역의 폭만큼 표시하는 방법, 기존 레이더영상의 색상과 달리 표시하는 방법
- 해상교량에 들출을 설치하여 레이더 영상에서 식별할 수 있도록 하는 방법
- 중시선을 이용하여 주경간 항로의 중앙부를 식별할 수 있도록 주변 섬, 육지, 등표 등의 고정물체에 레이콘을 설치하는 방법
