광양항 항로 상 선박충돌사건에 대한 고찰

정대율*

*목포지방해양안전심판원 심판관

2015. 6. 26.

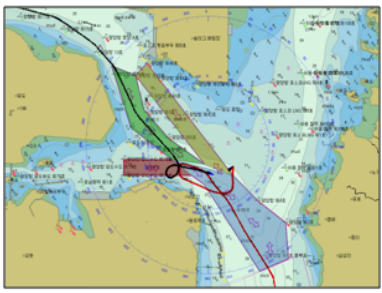
- > 충돌지점 : 광양항 제1항로 안
- > 사고일시 : 2013년 12월 22일 05시 39분경
- > HJ호 :
 - 제3항로에서 제1항로로 진입
 - 강제도선위반, 선장 직접조선
- > SL호 :
 - 제1항로에서 제2항로로 진입
 - 도선사 승선, 도선 중
- > 시정 : 양호(7마일)

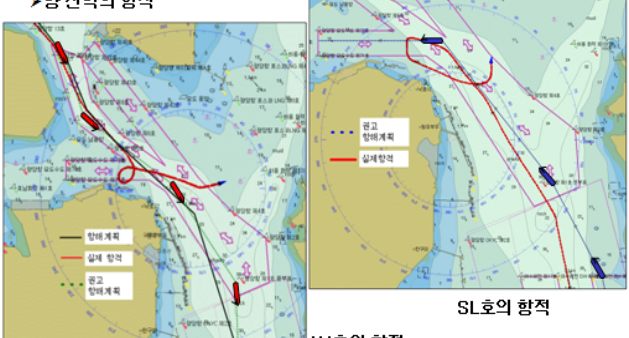
> 양선박의 항적

SL호의 항적

HJ호의 항적

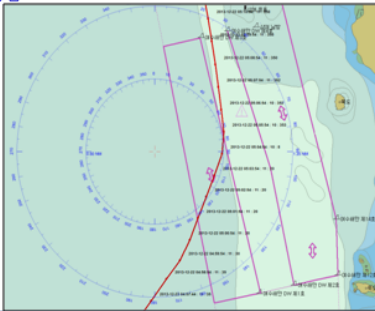
> 부적절한 항행

- 합의 당시 침로 290도에서 합의 후 약 3~4도 소각도 좌현변침하였으나, 자신의 의도를 HJ호가 알 수 있도록 신속히 침로 270도로 변침하였어야 함
- 제2항로의 일반적인 교통흐름방향 270도

- 도선사는 제1항로에서 제2항로로 진입을 대기 중 제3항로를 따라 출항 중인 HJ호가 항로가 굴곡되어 좌현변침이 예상되기 때문에 우선적으로 HJ호 의도를 확인하였어야 하나, 합의 전 좌현변침을 하였고,
- 도선사는 충돌 2분 전 급박한 충돌상황에서 충돌회피동작을 하거나 충돌 시 손해를 최소화하기 위한 최선의 노력도 없이 VHF 교신만 하였음

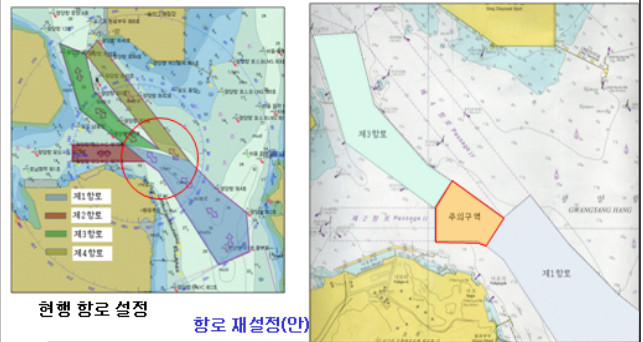
● 광양항 항도 주의구역 등 재설정 필요

현행 항로 설정

항로 재설정(안)
