# 그렌펠 타워 화재를 고려한 주거시설 화재안전에 관한 연구

## A Study on the Fire Safety of Residential Facility Considering Grenfell Tower Fire

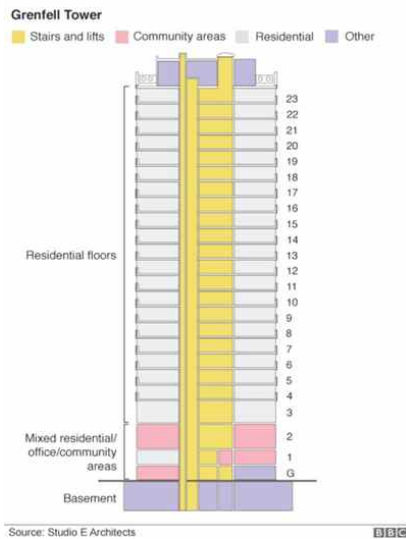
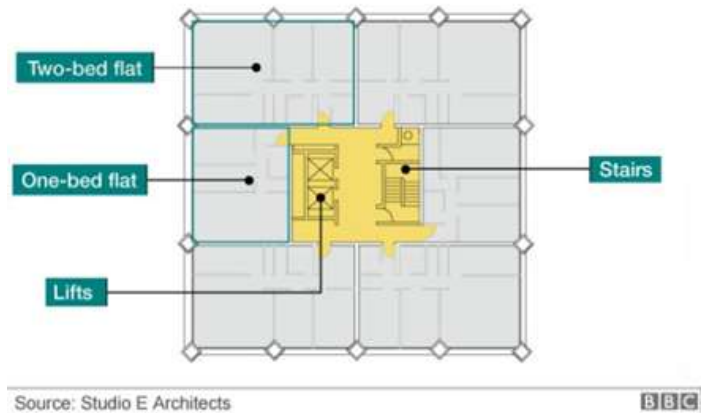
그림 1. 그렌펠 타워

그림 1에 나타난 바와 같이 재실자들의 피난과 관련되는 ‘발코니의 부재’, ‘단일 피난경로로 설계’되어져 있으며, 방화구획 및 방연구획이 미비한 상태이며, 대부분의 사상자 중 연기에 질식사하여 사망한 것으로 추정하고 있다. 또한, ‘SP미설치 및 화재경보기 미작동’ 등으로 초기대

Typical residential floor in Grenfell Tower
