외부용 라임스톤의 시공 적정성 평가

The Adequacy Evaluation of Limestone for Exterior Use

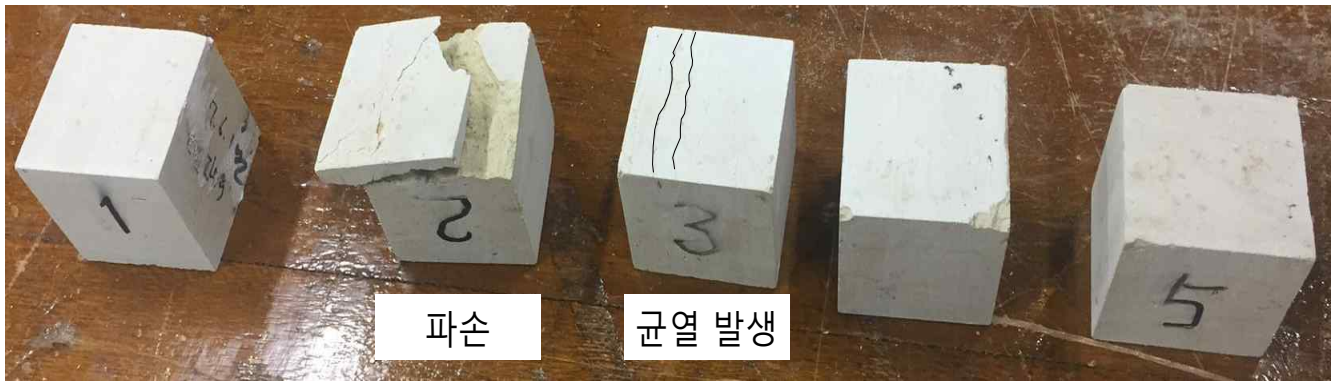
그림 1. 동결융해 작용을 받은 라임스톤 시험체

한편, 외부 벽체에 고밀도 라임스톤으로 시공 예정인 현장을 대상으로 라임스톤 시험체의 동결융해 시험을 진행한 결과, 그림 1과 같이 300cycle까지 동결융해 작용을 받고 난 후, 50×50×50mm의 시험체 2개가 파손 및 균열이 발생된 것을 확인하였다. 또한 현장에 적용되는 라임스톤은 두께가 30mm이며, 그림 2와 같이 배면 매립형 앵커공법으로 시공될 예정이었다. 그러나 동결융해 시험 결과와 30mm 두께를 고려할 때, 배면 매립형 앵커공법 적용 시 동결융해에 의한 앵커탈락이 발생할 수 있을 것으로 판단된다.

외부 벽체에 고밀도 라임스톤으로 시공 예정인 현장의 라임스톤을 대상으로 동결융해 시험을 진행한 결과는 다음과 같다. 300cycle까지 동결융해 작용을 받은 후, 50×50×50mm의 시험체 2개가 파손 및 균열이 발생하였다. 동결융해 시험을 위한 시험체의 두께가 50mm인 것과 현장의 라임스톤의 두께가 30mm인 것을 고려할 때, 배면 매립형 앵커공법을 적용할 경우 동결융해에 의한 앵커탈락이 발생할 수 있을 것으로 판단된다. 이에 외부에 라임스톤을 적용할 때는 시공 전에 철저한 물성관리와 내구성을 고려한 시공법을 고려하여야 할 것으로 판단된다.
