상수관 파열 사고로 인한 흠막이 가시설 계측사례 연구

A Study on the Monitoring Case of the Soil Blocking Facilities Due to Water Pipe Rupture Accident

요약

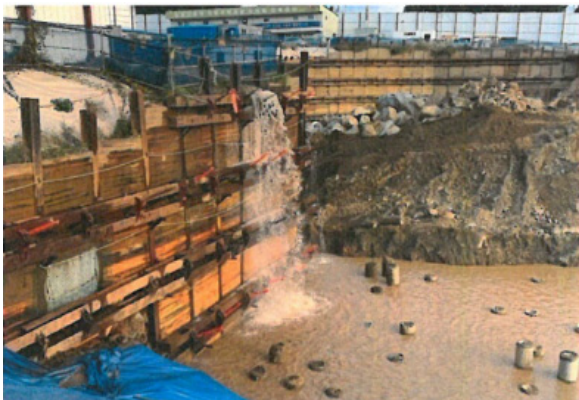
- 1) 2021.04.05. 아파트 신축공사 현장 터파기 시 상수도 매설깊이보다 상부에서 최초로 누수가 확인되어 2021.07.15까지 지속적으로 누수 발생
- 2) 2021.10.18. 상수도 이설구간 측에서 상수관로 파열사고 발생으로 수돗물이 공사현장으로 약 500톤 유입되어 주변 지반침하 및 흠막이 가시설 토류판에 파손 발생

Fig. 1. 상수관 파열로 상수 유입

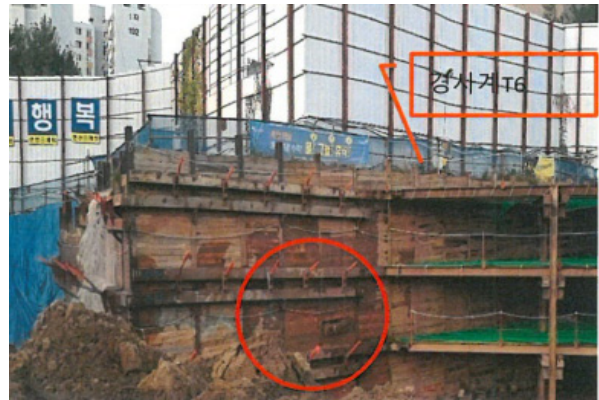
Fig. 2. 흠막이 가시설의 토류판 파손

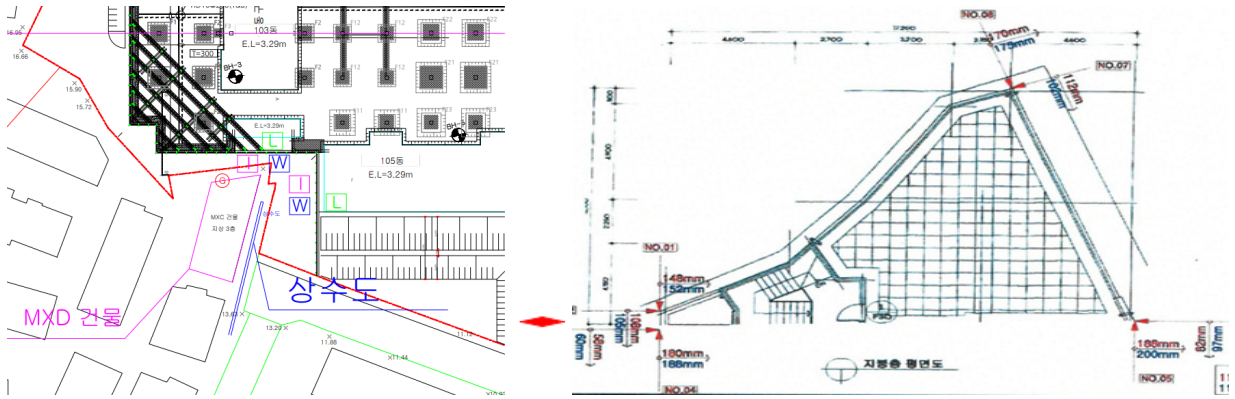
2021.10.18. 06시에 발생한 상수관 파열사고로 인한 인접 건물의 피해는 Fig. 3과 같다.

사고 당일 안전진단 전문업체에서 실시한 건물 기울기 조사 결과 아파트 신축공사 현장방향으로 58~188mm가 기울어진 것으로 조사되었다.

Fig. 3. 인접 건물 기울기 조사 결과

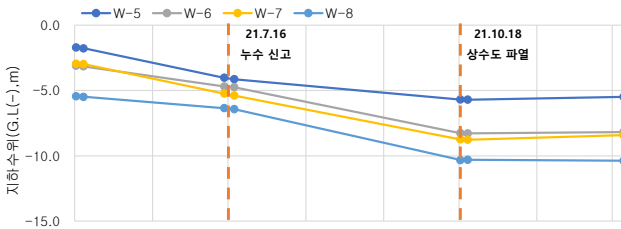
Fig. 6. 누적 지하수위 비교

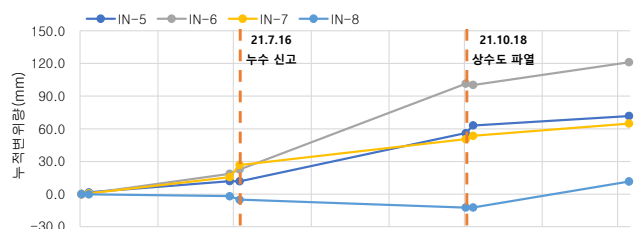
지중수평경사계 계측결과 21.07.20일 22.64mm가 21.10.18.일 101.46mm로 급격하게 78.82mm의 큰 수평변위가 발생되었으며, 이로 인해 흠막이 가시설의 사보강재가 변형되고 토류판 일부가 파손되었다.

Fig. 7. 누적 지중수평경사계 비교

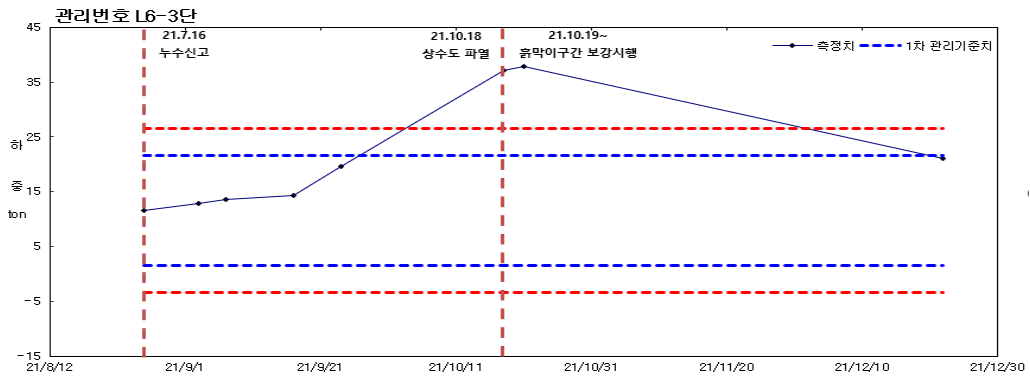
Fig. 8. 어스양카 하중계의 누적 하중 비교
