淸州 및 報恩地方의 頭首工洪水災害에 關한 調査研究(Ⅰ)

**A Study on the Damages of Head Works by the
Storm Flood in the Area of Cheong Ju and Boeun
—Emphasis on the Occurring Rate and Mechanism of
Damage at Each Region of Head Works—**

金哲基* · 南成祐**
Choul Kee Kim, Seong Woo Nam

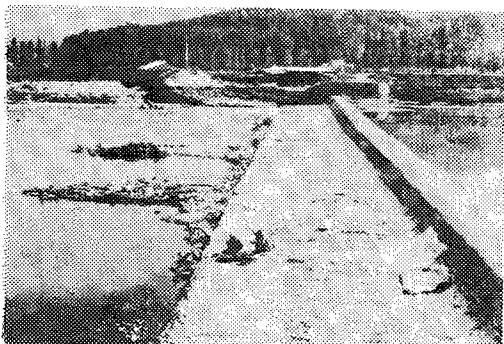
Fig. 1. The appearance of bank revetment and protected river bed swept away

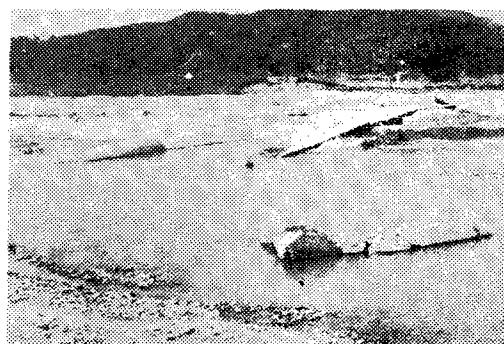
Fig. 3. The feature of weir body destructed by piping action

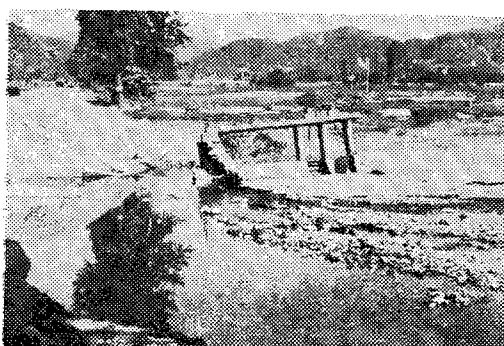
Fig. 2. The feature of weir body and road resulted from the destruction of bank revetment

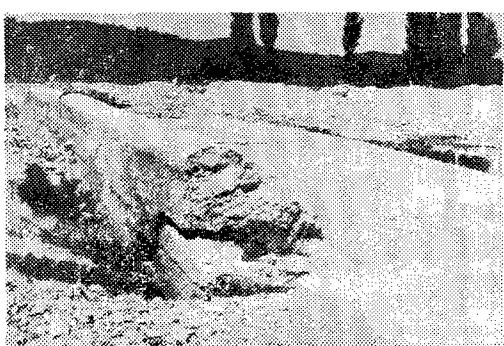
Fig. 4. The feature of weir body destroyed owing to crack occurred at the construction joint

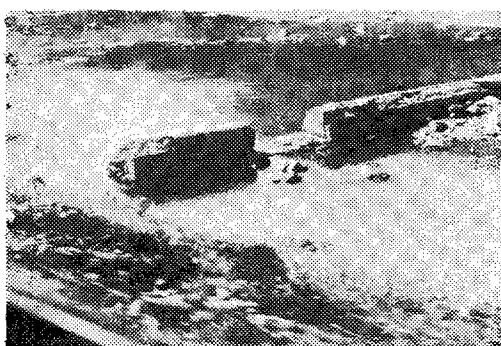
Fig. 5. The feature of the expansion and construction joints and the connecting point of weir and bank destroyed

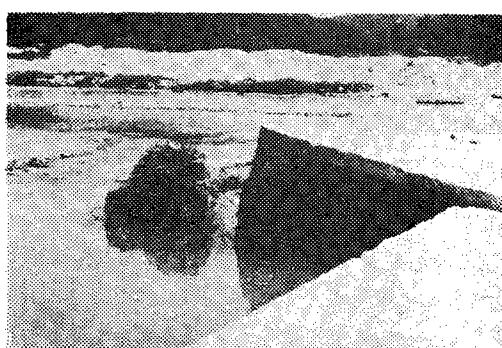
Fig. 6. The appearance of cut-off underneath the weir and expansion joint destroyed

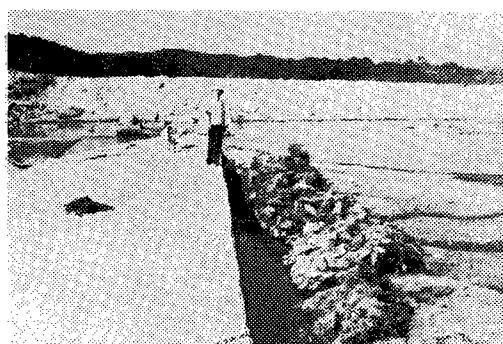
Fig. 7. The feature of apron and protected river bed destructed
