# 原電 1 號機 爐心內裝構造物의 上向流 設計變更

*Reactor Internals Modification for Up-Flow Conversion  
in Korea Nuclear Unit 1*

崔 長 東 (韓電·古里原子力發電所 所長)

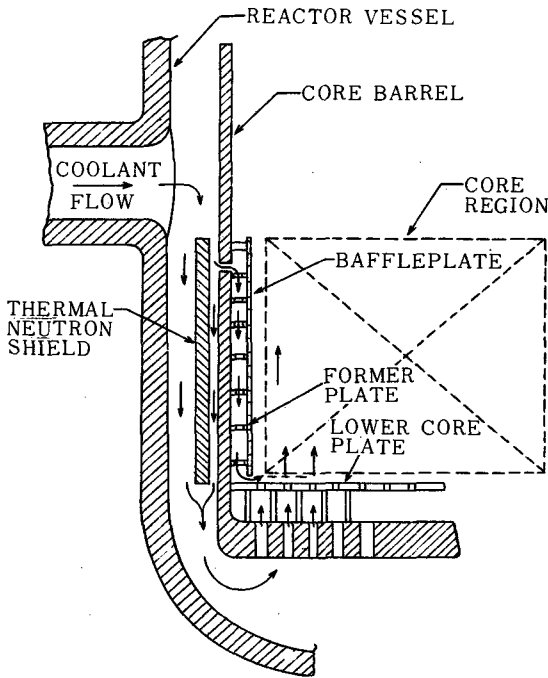
〈그림 1〉 Downflow Configuration Flow Path (Conceptual)

현재 6주기에 있는 고리 1 호기는 BAFFLE BARREL 영역에서의 냉각수 하향식 흐름에 기인한 BAFFLE JOINT 부위의 BAFFLE JETTING으로 운전중 핵연료봉 손상을 경험하였다. 가장 심한 핵연료봉 손상은 3 주기말 핵연료 재장전시 발견되었던 바, 당시 8개의 핵연료봉 다발이 BAFFLE JETTING 흐름에 의해 손상을 입었다. 그 방지책으로서 BAFFLE JOINT의 틈을 줄이기 위해서 BAFFLE JOINT 부위를 PEENING 작업을 하고, JOINT 부위의 핵연료봉을 스테인레스 강(STAINLESS STEEL)봉으로 대체 설치하였다.

1978년에 상업운전을 개시한 587MWe의 용량인 고리 1 호기는, BAFFLE JOINT 부위를 통한 냉각수의 CROSS-FLOW JETTING에 의한 유체유인진동으로 핵연료봉 손상을 경험했다.

3주기말 핵연료장전기간중에 전체적인 핵연료 검사를 실시하였다. 그 결과 8개의 핵연료 다발이 BAFFLE JOINT FLOW에 의해 손상을 입었음이 발견되었다. 이러한 현상을 없애기 위하여 BAFFLE JOINT 주위에 설치되는 핵연료봉을 스테인레스봉으로 교체하였다. 그 결과 4주기말 핵연료 검사시 BAFFLE JOINT 주변에 위치한 두 개의 연료봉이 파손됐음이 발견되었다.

CORE BARREL에 있는 2.078인치 직경의 구멍 16개를 막고, TOP FORMER PLATE에 2,500인치의 새로운 구멍 8개를 가공설치하여 냉각수의 하향흐름을 상향흐름방식으로 개조하였다(그림 1, 2참조).
