HK-40 고온반응관 용접부의 Creep손상 진단기법 및 자동 초음파탐상장치의 개발에 관한 연구

조 경 식

(한국기계연구소 비파괴시험연구실)

A Study on the Development of Ultrasonic Scanning Device for
the Inspection and Evaluation of Creep Damage of
HK - 40 Reformer Tube Welded Zone

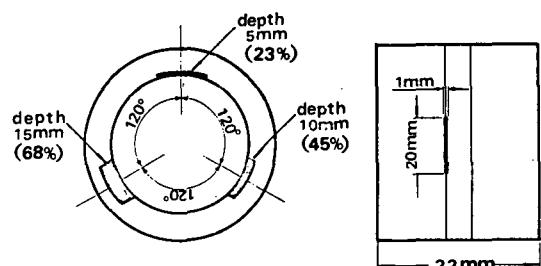
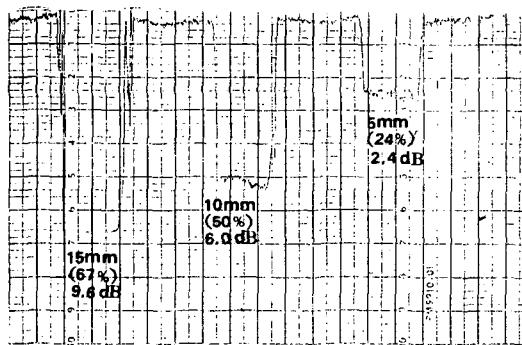
Fig. 10. Reference specimen and its ultrasonic scanning record.

본 장치를 이용하여 creep손상의 진전 정도와 초음파감쇠량과의 관계를 시험하기 위하여 벽두께가 22mm인 HK-40 튜브의 용접선 둘레에 120°간격으로 내면으로부터 길이 20mm, 폭 1mm이고 깊이가 각각 5mm, 10mm, 15mm인 notch를 방전가공한 대비시편을 주사한 결과를 Fig. 10에 나타내었으며 이 그림으로 부터 벽두께에 대한 notch 깊이의 비율과 초음파감쇠량(%)이 잘 일치하는 것을 확인할 수 있었다.

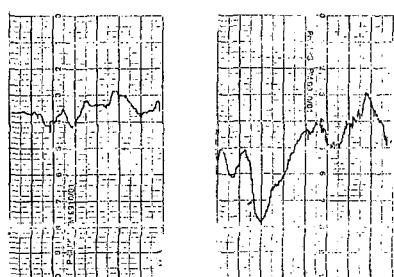
Fig. 11. Ultrasonic scanning records of the welded zone of furnace tubes.

한편 본 장치를 이용하여 국내에서 실제 가동중인 reformer 투브를 탐상하였고 그 결과 초음파의 감쇠가 거의 없는 투브와 용접선의 일부에 감쇠가 심하여(약 10dB) creep손상이 있는 것으로 판단되는 대표적인 투브의 탐상결과를 Fig. 11에 보였고, 결과를 검증하기 위해 초음파의 감쇠가 심한 투브를 절단하여 furnace에서 꺼낸후 현미경 조직검사를 한 결과를 Fig. 12와 Fig. 13에 나타내었는데 동일한 용접선에서도 초음파의 감쇠가 없는 부위의 조직은 Fig. 12와 같은 비해 10 dB 정도의 감쇠를 보인 부위에서는 Fig. 13과 같이 creep fissure가 외표면 근처까지 진전된 것이 관찰되었다.

이와 같은 10dB 정도의 감쇠는 앞에서 대비시편을 이용한 시험결과와 비교할때 creep의 진전 정도가 벽 두께가 70% 이상인 것을 의미하여 이는 현미경 조직시험 결과와 대체로 일치하고 있고 따라서 본 투브의 잔존수명은 대략 25% 정도로 추정할 수 있다.

위의 실험결과를 살펴볼때 본 장치를 이용한 HK-40 reformer 투브의 손상진단이 가능한 것으로 생각되며 초음파의 감쇠가 6dB 이상되는 부위는 정기 보수기간마다 주기적으로 재검사를 실시하여 손상의 전전상황을 체크한다면 적정한 투브의 교체시기를 결정하거나 가동중 투브가 파손되어 emergency shutdown 함으로 인해 생기는 설비의 수명단축이나 산업재해, 경제적 손실 등을 방지할 수 있을 것으로 보인다. 또한 본 장치의 원리를 응용한다면 reformer 투브 외에도 각종 투브류의 용접부 자동탐상도 가능할 것이다.
