# 미관만을 고려한 냉각탑의 위치

자료제공 / 롯데건설 기전부 강병호차장

## 아파트 위생 배수관의 배수물 역류 현상

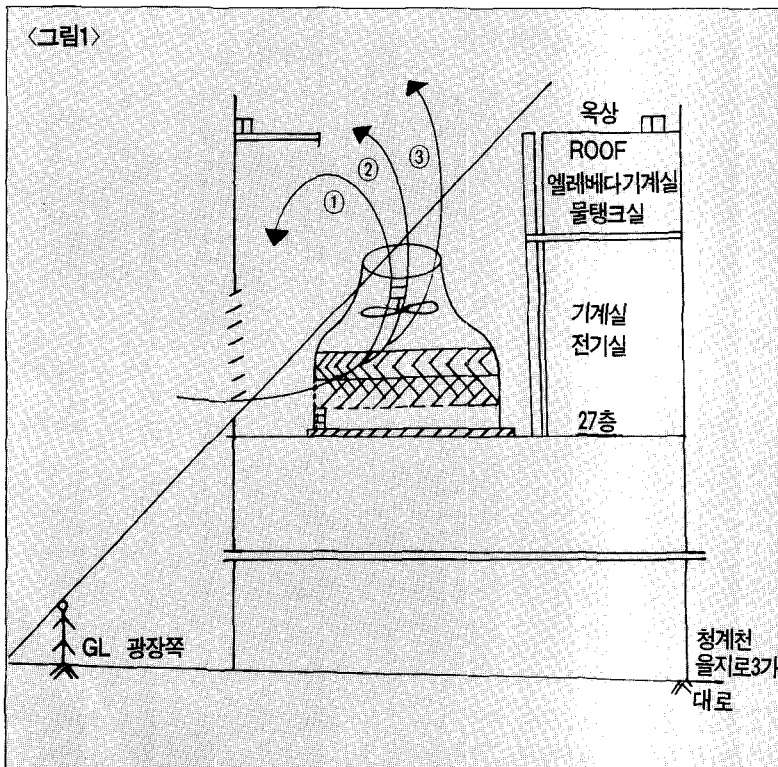
① 27층에 설치한 냉각탑은 광장쪽에서 올려다 볼때 미관상 좋지 않다는 이유만으로 깊이 있는 검토가 이루어지지 않은 상태임.

③ 냉각탑을 유통한 공기의 흐름이 ①과 같이 재순환 되어 성능 저하에 결정적인 요소가 되었음.

④ 냉각 FAN의 특성인 PROPELLA FAN의 약한 정압으로 흡입 및 토출한 공기를 옥상으로 통과시키기에는 역부족이었음.

⑥ 당초의 상황인 <그림1>에서 자체 성능이 부족한 상태로 FAN MOTOR를 연속 가동해야 하는 동력비 낭비가 심했음.

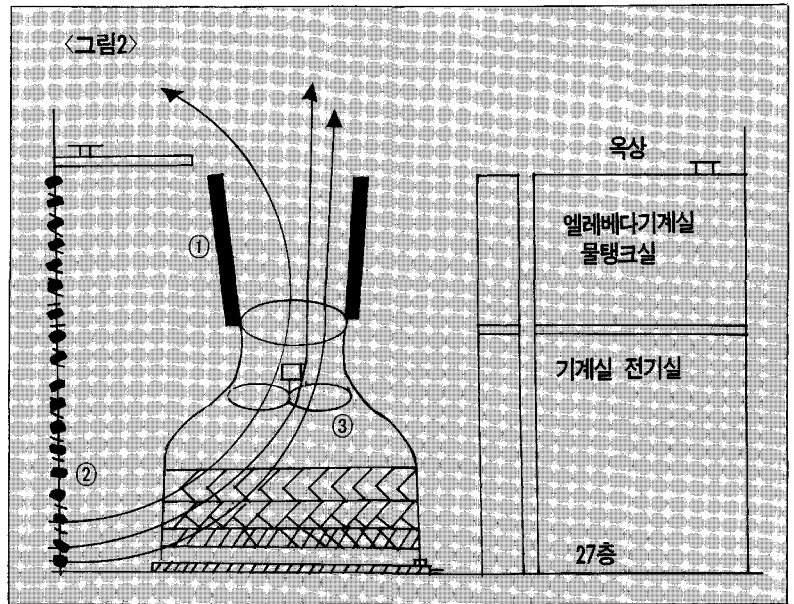
③ <그림2>에서 개선한 ①공기관로 연장공사 ②Louver 각도 재조정 ③프로펠라 팬 각도 조정, SPRAY NO33LE 상태 등 전반적인 사항을 개선했으나 핵심적인 유통이 자연적으로 이루어질 수 있는 방법을 처리하지 못함이 애석하다.

최소한 ①, ② 번이 open되어 저항없이 유통됨이 중요하다.

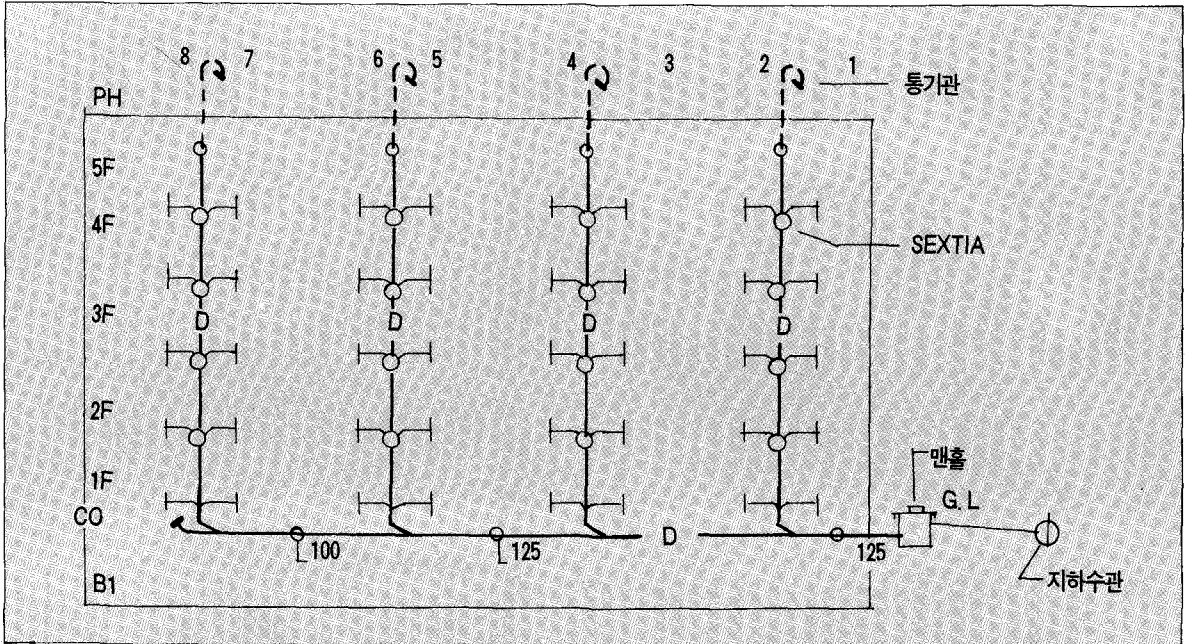
〈그림1〉 배수 배관 계통도

- 1) 〈그림1〉의 최말단(7, 8호)

세대에서 맨홀까지의 거리가 너무 길다.

(즉, 아침, 저녁 시간의 급, 온수 사용량이 피크를 이룰 시간에는 설계치 관경 크기의 배출량보다 세대에서 배수 배출량이 설계치를 OVER함.)

3) 〈그림1〉과 같은 설계, 시공 시 배수 배관의 관경 및 배관 구배를 충분히 고려한다.
