(技術論文)

호이스트 기어박스의 소음불량률 저감을 위한 실험적 연구

An Experimental Study to Reduce the Fraction of Noise Defect of Hoist Gear Boxes

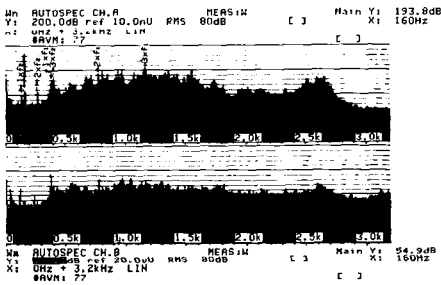
다. 측정된 스펙트럼에서 1, 2차 치점축주파수 및 그 조화주파수 성분에서 뚜렷한 피크를 보이고 있어 1, 2차축간 또는 2, 3차축간의 기어와 피니언의 맞물림이 불량함을 보여주고 있다. 또한 모터축의 회전주파수는 30 Hz, 2차축의 회전주파수는 5 Hz 이므로 편심에 의한 측대역 성분(sideband)은 치점축주파수 주변에 5 Hz 또는 30 Hz간격으로 분포된다. 그림에서는 주파수범위가 넓어 5 Hz간격의 측대역 성분의 판별이 용이하지는 않지만 정상품의

진동 스펙트럼상에서 치점축주파수의 피크가 뚜렷해 지는 현상으로부터 측대역 성분의 감소를 판정할 수 있다. 전반적인 레벨은 부하상승시가 하강시보다 5 dB 높게 나타났으나 소음불량으로 판정되는 불규칙소음은 부하하강시 주로 발생된다. 이는 전체적인 소음의 크기보다는 소음신호의 불균일성이 불량량의 원인이며 이를 조사하기 위해 주파수 스펙트럼의 비교분석이 필요함을 알 수 있다. 본 연구에서는 소음측정시 암소음레벨이 크게 변화되는 (60 dB~95 dB)환경이어서 정상품과 소음불량품의 비교를 통한 세부적인 진단시에는 부하하강시의 진동신호만을 측정비교하였다. Fig. 6와 Fig. 7은 불량품과 정상품의 진동스펙트럼을 각각 나타낸 것이다. 정상품에서는 불량품에 비해 1차 치점축주파수(387 Hz)와 그 조화주파수 성분에서 측대역성분의 감소가 크게 나타나므로 1, 2차축간에 진폭변조형 치점축현상이 발생함을 알 수 있다. 정상품의 2차 치점축주파수(135 Hz)와 그 조화주파수 성분에서는 불량품에 비해 측대역성분도 약간 감소하고 피크레벨도 감소하고 있어 치점축력의 감소와 진폭변조현상의 변화가 동시에 있음을 나타내고 있다.

Fig. 5 Noise and vibration spectrum of noisy gear box during the down load period (upper : vibration, lower : noise, tooth mesh frequency : $f_1=387$ Hz, $f_2=135$ Hz)

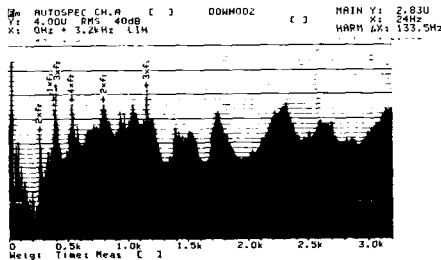
Fig. 6 Vibration spectrum of noisy gear box during the down-load period (tooth mesh frequency : $f_1=387$ Hz, $f_2=135$ Hz)

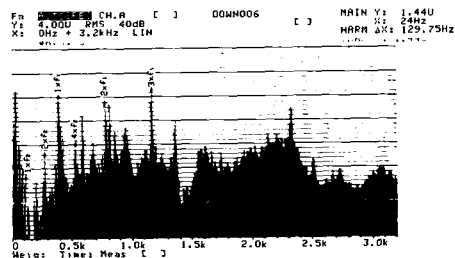
Fig. 7 Vibration spectrum of normal gear box during the down-load period (tooth mesh frequency : $f_1=387$ Hz, $f_2=135$ Hz)

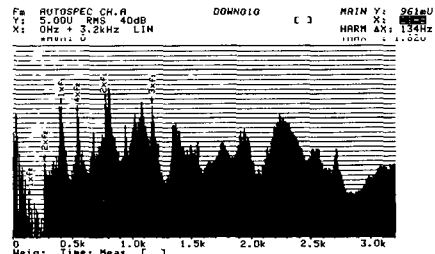
Fig. 8은 기어케이스를 교체한 경우로 Fig. 6의 불량품에 비해 2차 치점축주파수(135 Hz)와 그 조화주파수 성분의 크기가 전반적으로 감소하는 현상을 보이고 있다. 그러나 치점축주파수 부근의 측대역 성분들의 크기는 크게 줄어들지 않고 있으며 특히 1차 치점축주파수(387 Hz)와 그 조화주파수 성분에서는 피크치도 그대로 변화가 없는 상태를 알 수 있다. 이는 베어링위치 정밀도의 향상으로 축간거리의 오차가 감소하여 기어의 맞물림이 정확해지지만 1, 2차 축간보다는 2, 3차축간의 오차개선에 더 크게 기여하고 있고 편심에 의한 영향은 여전히 개선되지 않고 있음을 보여준다. Fig. 9는 기어케이스와 함께 2차축계 기어를 정상 부품으로 교체한 경우의 진동스펙트럼을 보여주고 있다. Fig. 6의 불량품 진동스펙트럼과 비교하면 측대역 성분들의 현저한 감소로 인하여 주요 치점축주파수 성분에서의 피크가 더욱 뚜렷해지고 있음을 볼 수 있다. 특히 1차 치점축주파수가 그 조화주파수에서 측대역 성분이 감소되는데 이는 1, 2차축간의 기어 맞물림에서 진폭변조현상이 현저히 개선된 때문이라고 판단된다. 또 한 가지의 추가실험으로써 정상

Fig. 8 Vibration spectrum of noisy gear box with the change of casing (tooth mesh frequency : $f_1=387$ Hz, $f_2=135$ Hz)

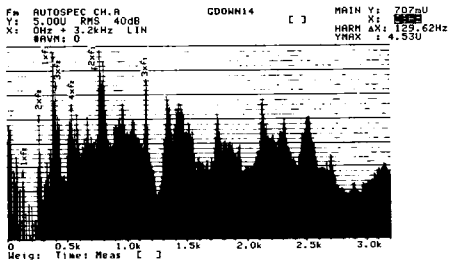
Fig. 9 Vibration spectrum of noisy gear box with the change of gear and gear casing (tooth mesh frequency : $f_1=387$ Hz, $f_2=135$ Hz)

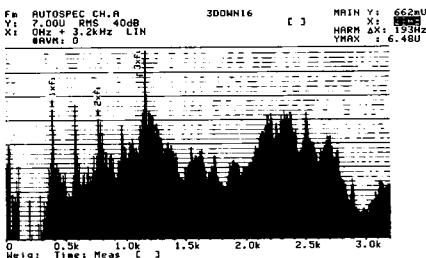
품 기어케이스를 불규칙 소음이 발생하는 불량품케이스로 재교체한 후 진동스펙트럼을 측정하였다. 즉 2차축계의 기어만 교체된 경우로 Fig. 10과 같은 측정결과를 얻을 수 있었다. 그림에서 보면, 치접촉주파수 성분의 크기는 전반적으로 증가하였으나 측대역 성분은 크게 변화하지 않고 있음을 알 수 있다. 이는 2차축 기어는 정상품으로 교체된 상태이기 때문에 편심의 영향이라 할 수 있는 측대역 성분은 불량케이스를 장착하여도 많지 않음을 보여주는 것이다. 따라서 소음불량 기어박스의 불규칙 소음은 2차축 피니언기어의 치수오차로 인해 발생한다고 판단된다.

Fig. 10 Vibration spectrum of noisy gear box with the change of gears (tooth mesh frequency : $f_1=387$ Hz, $f_2=135$ Hz)

경우 소음불량의 발생빈도가 높아짐을 확인할 수 있었다. 본 연구에서 피니언기어의 치절 작업시 걸치기 이두께에 대한 허용공차를 -0 mm 에서 -0.05 mm 사이로 관리함으로써 소음불량의 발생률을 2% 이내로 줄일 수 있게 되었으며 이는 이제까지의 불량률 29~55%에 비하면 크게 개선된 것이다.
