강관의 부식현황 및 방식대책

김기태 / 산업과학기술연구소 강재연구실
연구부 주임연구원·공학박사

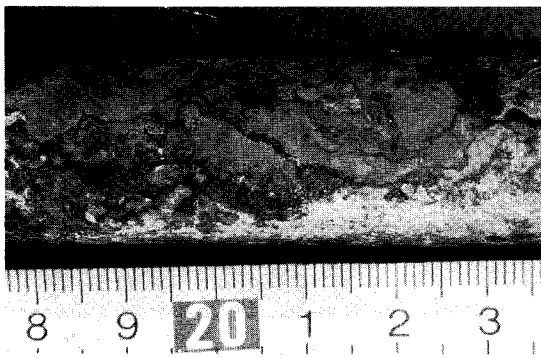
강관의 내면은 부식이 거의 진행되지 않고 있는 반면, 강관의 외면에는 전면 부식(general corrosion) 또는 공식(pitting)의 형태로 부식이 발생 또는 진행되고 있는 것이 주로 관찰 되었다. 시편들에서 발견된 외면의 부식공들의 모습들 중 한 예를 <그림 1.1>에 나타내었다. 강관 두께를 관통하여 파공의 형태로까지 부식이 진행된 부위를 살펴보면, 관의 내면 쪽은 구멍 주위로 비교적 넓게 부식이 진행되어 두께 감소가 상당히 일어나 있었다.

<그림 1.1> 강관의외면 부식과 공식으로 관통이 일어난 모습

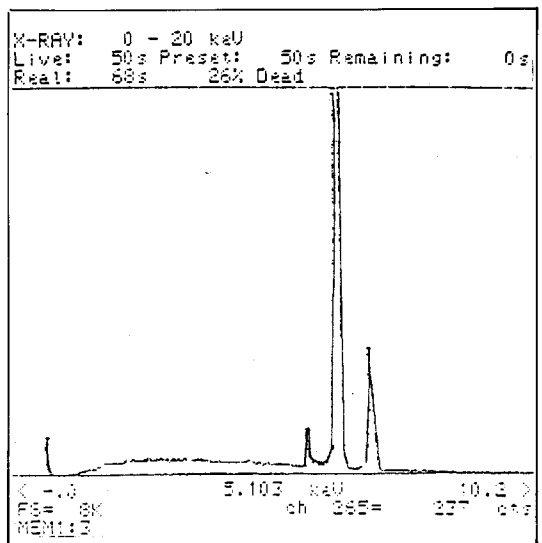
주사 전자 현미경(Scanning Electron Microscope: SEM)검사: 부식이 일어난 부위에 소재의 어떤 금속학적 이상이 없었는지를 알아보기 위해 부식이 일어난 시편들의 부식부위를 절단하여 그 단면을 SEM으로 관찰하고 몇가지 성분 원소에 대해 mapping하여 보았다. 조사된 모든 시편에 있어서 부식이 발생된 부위 근처(부식의 진행 선단 부위)에서 성분이나 미세구조의 특이한 이상은 발견되지 않았다. 또 이 부위들을 EDAX로 분석하여 보았으나 역시 matrix의 Fe peak만이 나타나고 있었다. EDAX측정 결과의 한 예를<그림 1.2>에 나타내었다.

<그림 1.2> 부식 pit의 edax 측정 결과

은 모두 특이한 이상은 보이지 않고 있다.

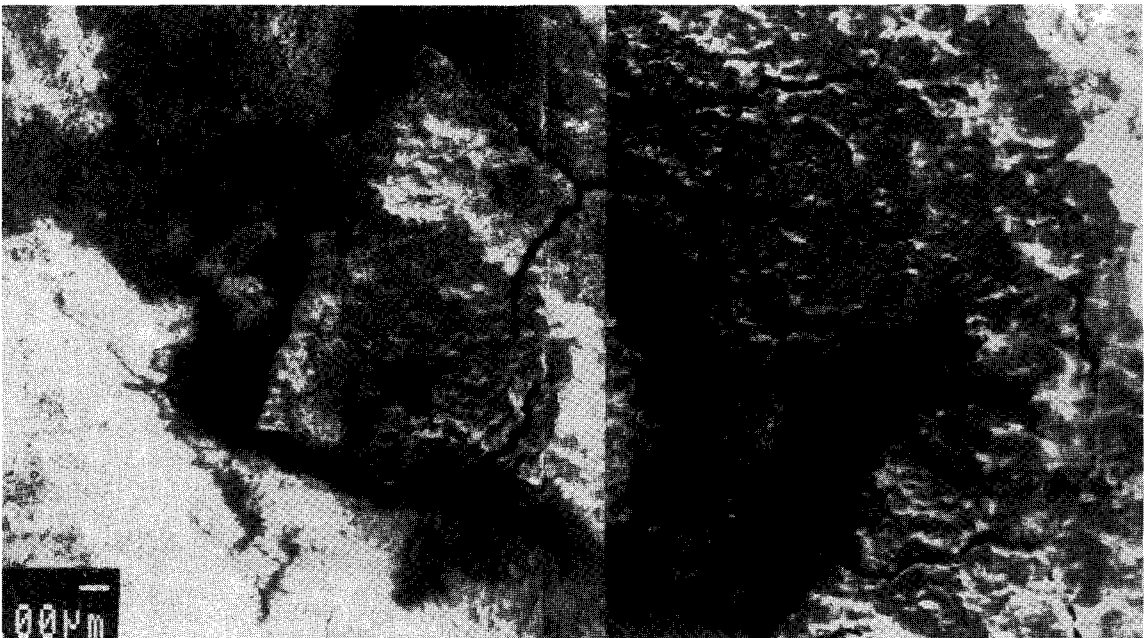
한편, 파공이 되었거나 부식이 pit형태로 어느정도 진행된 부위들의 부식 표층부를 SEM으로 관찰한 결과들중 일부를 <그림 1.3>과 <그림 1.4>에 나타내었다. 표층에 부식 생성물들이 덮여 있었다. 이 부식 pit의 중심부 근처에서 부위별로 EDAX분석한 결과들 중 일부를 <그림 1.5>와 <그림 1.6>에 각각 나타내었다.

<그림 1.3> 부식 pit의 표층부의 SEM 사진

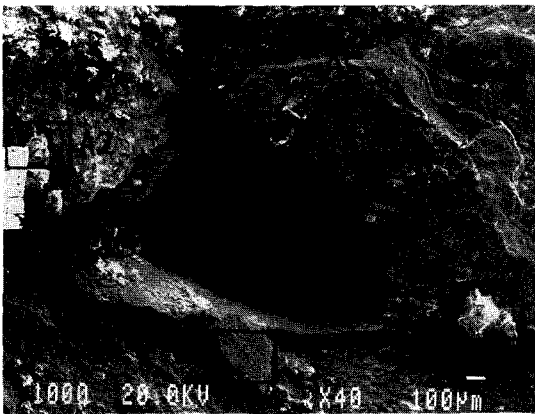
<그림 1.4> 부식 pit의 표층부의 SEM 사진

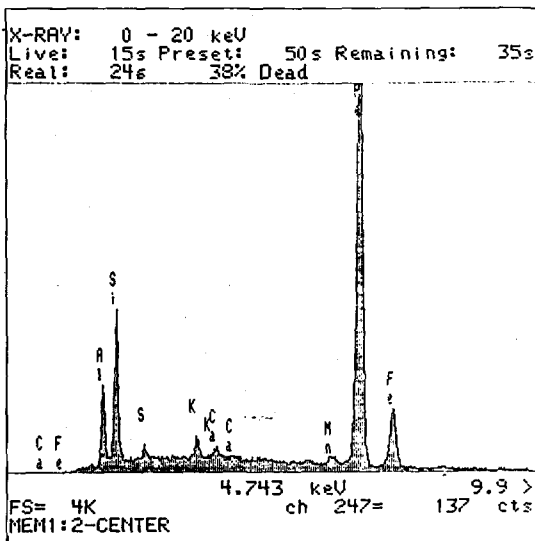
<그림 1.5>에 나타낸 시편의 부식 생성물에서는 Fe 이외에도 Al, Si등이 검출되었으며, 기타 S, Ca 및 K도 소량 검출되었다. 그러나 Cl은 검출되지 않았다. 이러한 부식 생성물중의 Fe 이외의 조성과 성분 함량은 부식 pit 중심부로부터 외곽의 모재부 방향으로 나아가며 측정할수록 감소하였다.

Al, Si등은 토양중 부식에 의한 강의 부식 생성물중에서 자주 발견되는 원소이다. 그런데 pit의 중심부등에서 S, Ca 및 K 등도 검출이 되었으므로 좀더 이들의 분포상태를 알아보고자 pit의 중심부와 외곽 부분의경계 부

분에 대해 성분 mapping 조사를 하였다. 그 결과, 조사된 성분 원소들중 Mn, Al, Si, K등은 별다른 특이한 분포를 보이지 않았으나, S는 pit 내부에서 특정한 위치에 많이 모여 있는 것으로 나타났다. 이것은 pit 내부의 부식 생성물중 FeS 등의 황화물이 존재하고 있다는 것을 보여주고 있다.

<그림 1.5> 부식 pit의 표층부의 부위별 EDAX 측정 결과

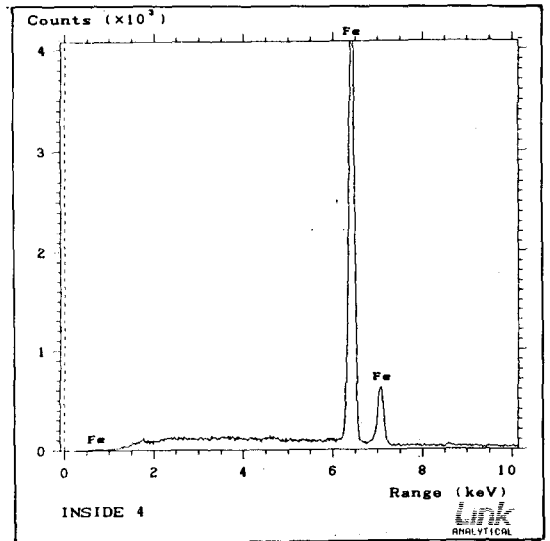
반면, <그림 1.6>에 나타낸 시편의 EDAX 분석에서는 Cl, Si, Ca, Zn등이 검출되었다. 이경우 Zn은 강관 표면의 일부 잔존 아연도금층으로부터 검출된 것으로 보이나, Cl과 Ca은 다음절의 고체 매질 분위기 분석 항목에서 보듯이 강관 주변 환경중의 이들 원소의 농도가 높기 때문에 나타난 것으로 판단된다. 특히 Cl은 강관의 부식을 조장시키고, 부식 반응으로 생겨난 Fe ion과 반응하여 FeCl₃등의 부식 생성물을 형성시키는 것으로 잘 알려져 있는 원소이다.

<그림 1.6> 부식 pit의 표층부의 부위별 EDAX 측정 결과

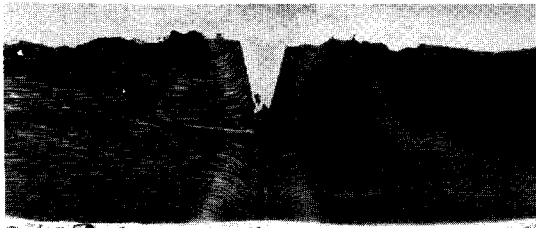
전봉 강관(Electrical Resistance Welded (이하 ERW라 약칭한다) Steel Pipe)을 급배수, 냉각수, 공업용수, 해수등의 배관용으로 이용할 때 용접부위를 따라 선택적으로 부식이 일어나는 경우가 많이 있다. 이 때 부식된 단면을 잘라보면 <그림 2.1>에 나타난 것처럼 용접선을 중심으로 그 근처(용접부 또는 용접 열 영향부)가 마치 도랑(溝)이 파진 것처럼 선택 부식을 당한 모습을 보이게 되므로 이와같은 부식 현상을 구상(溝狀) 부식(grooving corrosion)이라 부른다. 구상 부식이 발생되면 강관의 모재부는 부식이 약간 일어나게 되는 반면 용접 부위에서는 심한 부식이 일어나게 되어 결국에는 관통까지도 일어나게 된다.

<그림 2.1> 강관의 사용 도중에 발생된 구상 부식의 예

- 3) 강관의 사용 매질의 부식성이 높아 구상 부식이 잘 발생하는 경우에는 일반 SPHT1,2 등의 강종의 사용을 지양하고, 내구상 부식성이 향상된 강종(PACOS 등)을 사용하는 것이 바람직하다.

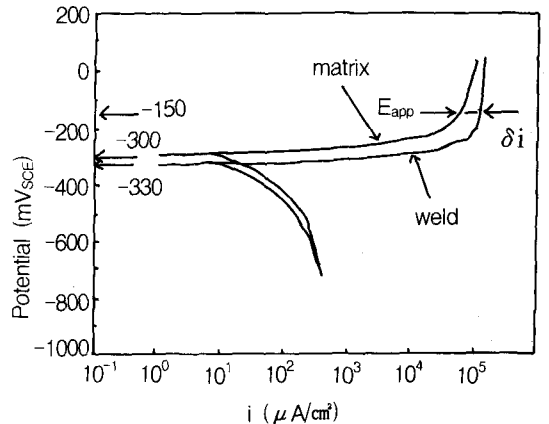
실제로 ERW 제조한 일반 SPHT2 강관의 모재부와 용접부의 산소포화 3.5 wt % NaCl 용액에서의 분극 곡선을 구한 결과를 <그림 2.3>에 나타내었다. 여기에서 보듯이 용접부위의 부식 전위가 모재부 보다 약 30mV 정도 낮을 뿐만 아니라, 양극 분극 거동도 전위 증가에 따른 전류 밀도값의 증가율이 용접부위가 더 빨리 증가함을 알 수 있다. 다시 말해서 용접부위가 모재부 보다 더 빨리 용해 될 수 있음을 보이고 있다. 이것은 심한 구상 부식이 발생할 가능성이 있음을 보여주고 있는 것이다.

<그림 2.3> ERW 제조한 일반 SPHT2 강관의 모재부와 용접부의 분극 곡선

산소 포화 3.5wt % NaCl 용액,
분극 속도 = 0.5mV/sec

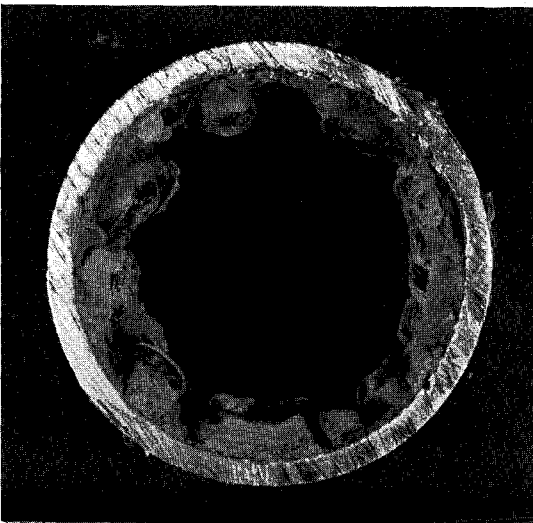
생활용수용 강관의 내면이 심하게 부식되어 문제가 발생하는 경우는 크게 보아 두가지 유형이 있다. 하나는 공식 또는 일반 부식이 심하게 일어나 강관 두께의 감소가 일어나는 경우이며, 다른 하나는 부식이 진행됨에 따라 부식 생성물(rust/scale)이 형성되고 이것이 관 내부에 쌓임으로써 오히려 관 내경의 감소가 일어나게 되는 경우이다. 후자의 경우에는 다음의 <그림 3.1>에 나타낸 것처럼 소위 ‘녹혹’ 이라고 하는 두터운 scale 층이 발생되게 되며, 이로인해 다음과 같은 문제들이 발생하게 된다.

<그림 3.1> 아연도 강관의 내면에 수용액 부식으로 인하여 발생된 녹혹

아연도 강관의 외부는 거의 부식이 일어나지 않은 반면, 내부는 전면에 걸쳐 매우 두꺼운 적갈색 녹층이 형성 되었다. 특히, 소위 말하는 녹혹(scale nodule)이 많이 발생되어 있었다. 이 녹혹 부위는 외면의 적갈색 부위와 내면의 흑갈색 부위로 이루어져 있으며, nodule scale을 제거 시키면 모재 내부가 심한 공식(구멍 부식)형태로 파여져 있는 것이 대부분이었다. 용접선을 따라 부식이 선택적으로 일어나는 소위 구상부식은 약간 진행되고 있었으나, 녹혹에 비해 심각한 정도는 아니었다.

- 4) 수처리:정수장등에서 Ca(OH)₂ 와 같은 약품을 수용액 중에 투입하여 수질의 안정화를 꾀한다. 또한 수질의 pH등을 약알카리성으로 조절한다. 이들 방법에 의해 수용액의 Langelier Index 또는 Ryznar Index등을 부식이 잘 일어나지 않는 조건으로 만들어 줄 수가 있다.
- 5) 내식성 강관재 사용:수질의 부식성이 심한 경우에 일반 배관용 탄소강관이나 백관 이외에 보다 내식성이 향상된 강종을 강관재로 사용한다.
- 6) 내식성 관종 선택:수용액의 부식성이 매우 심하고 수처리등에 의한 수질 변경이 불가능한 경우, 일반 강관이외에 적절한 내식성 관종(예를 들면 PE-coating 강관, 스텐레스 강관등)을 선택 사용한다.
