일본 고베 대지진의 특징과 지진피해 개요

전 대 한

(동서공과대학교 건축공학과)

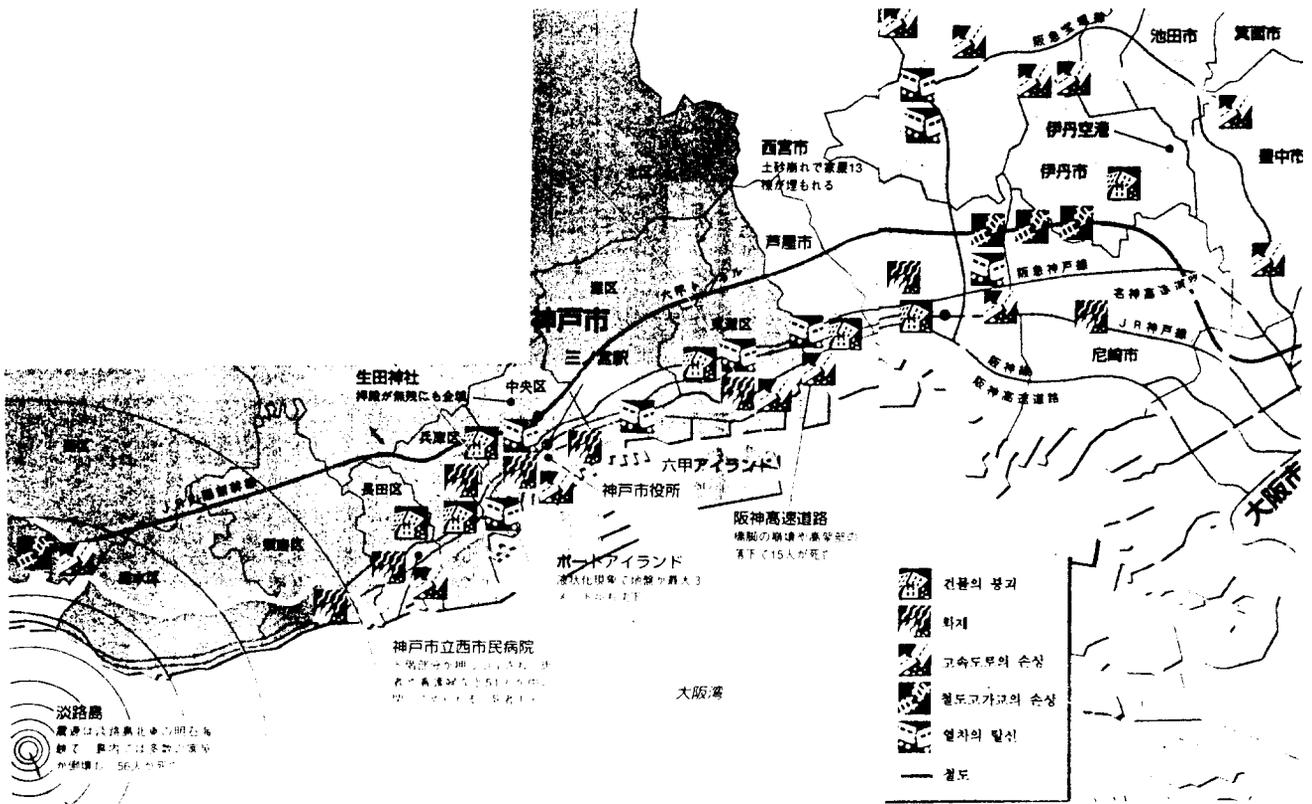
그림 5 고베 지역의 지진피해 분포 상황도

그림 5에 개략적인 지진피해 분포 상황을 나타낸다. 그림 5에서 볼 수 있듯이 큰 피해 분포는 효고현(兵庫縣) 남부를 중심으로 오사카(大阪府) 서부까지 연속되지만, 특히 심한 피해를 입은 지역은 아

와지시마 북쪽 끝에서 아케이시(明石) 해협을 거쳐 고베 시내를 해안선에 평행하게 동북동 방향으로 뻗어 있는 폭 1~2km, 길이 30km 정도의 가늘고 길게 펼쳐진 띠모양

의 지역에 집중되어 있다.

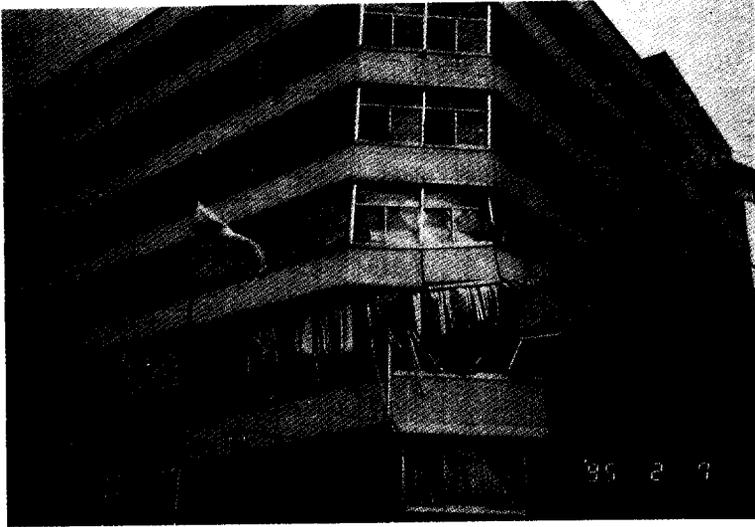
〈비틀림에 의한 중간층 붕괴〉

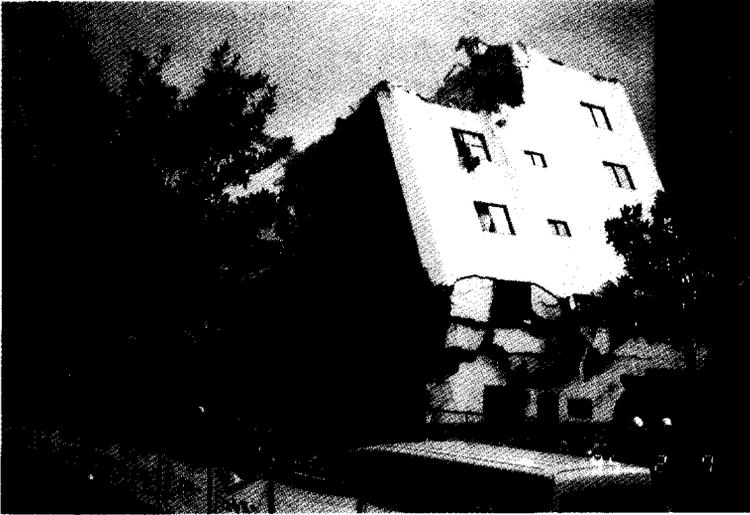
〈건물의 전도〉
