경사도변화 계측을 통한 백제 송산리 고분군의 지하 벽체거동특성과 안정성

Characteristics of Subsurface Movement and Safety of the Songsanri Tomb Site of the Baekje Dynasty using Tiltmeter System

서 만 철 (Suh, Man-Cheol)
박 은 주 (Park, Eun-Ju)

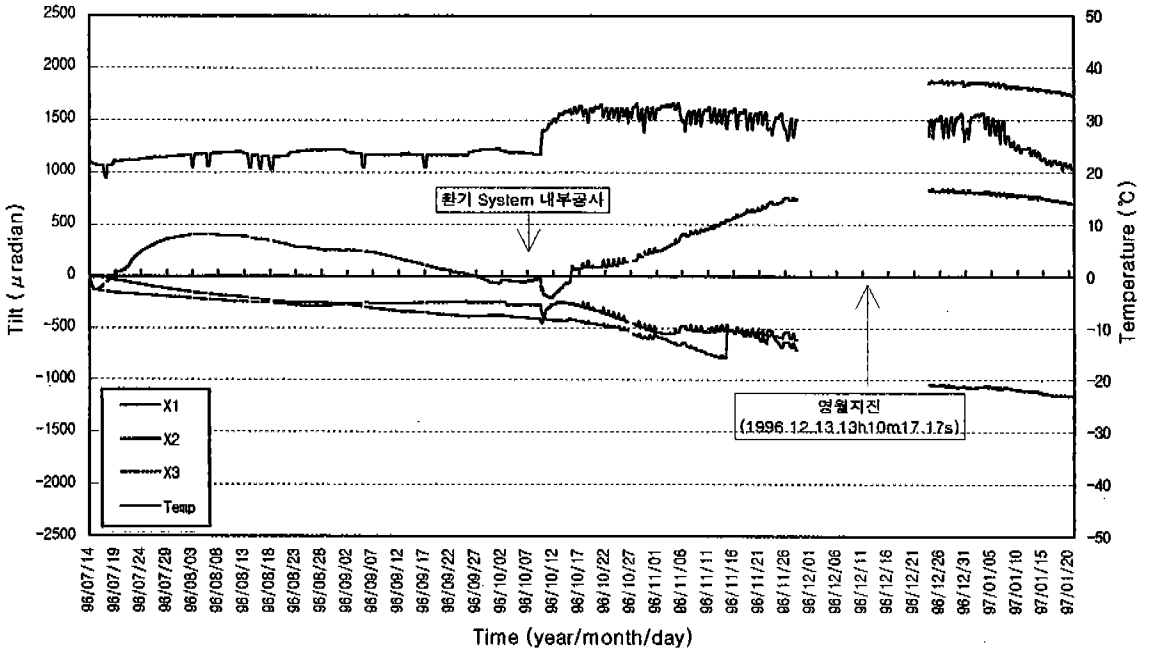
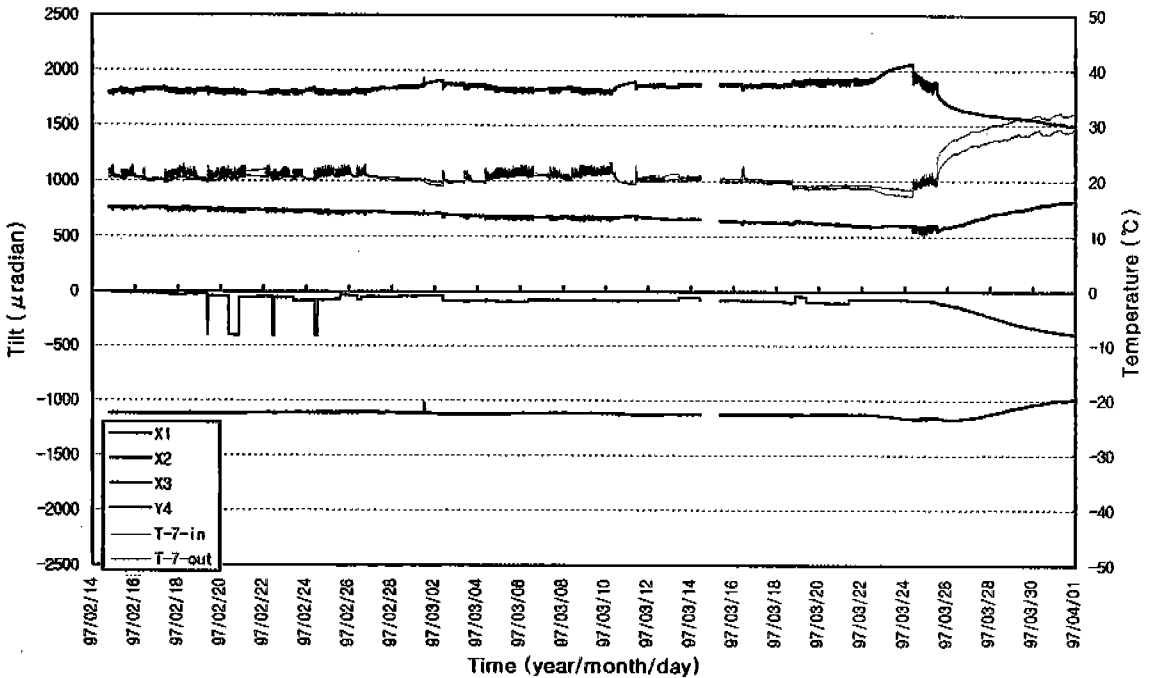
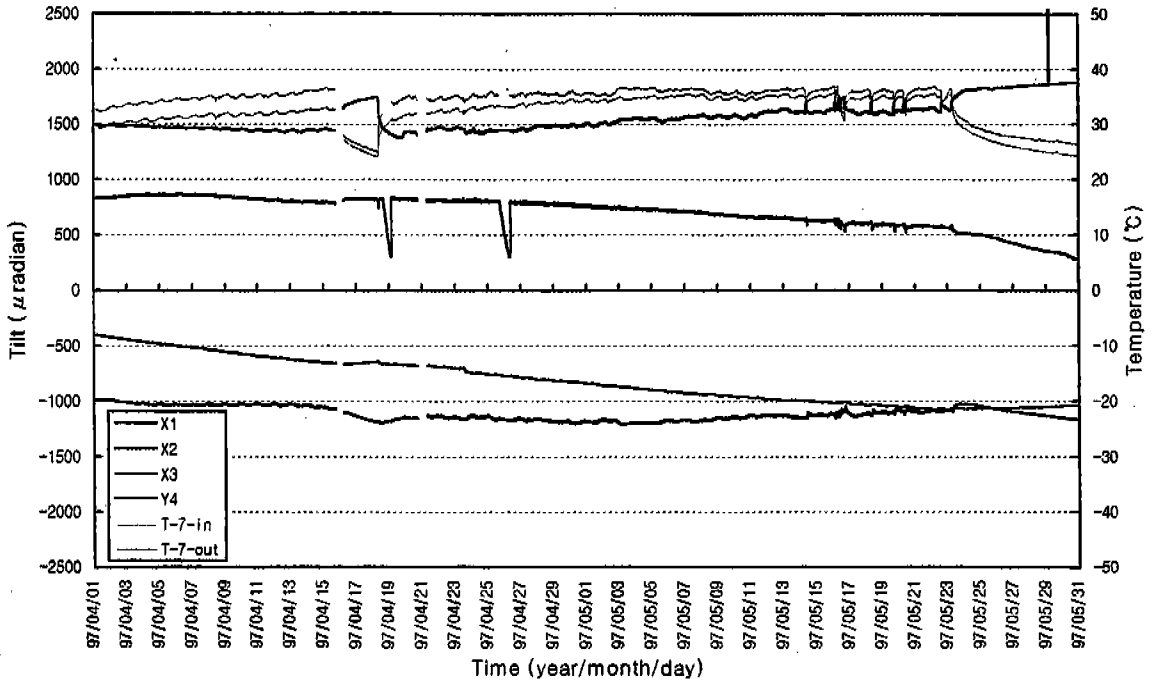
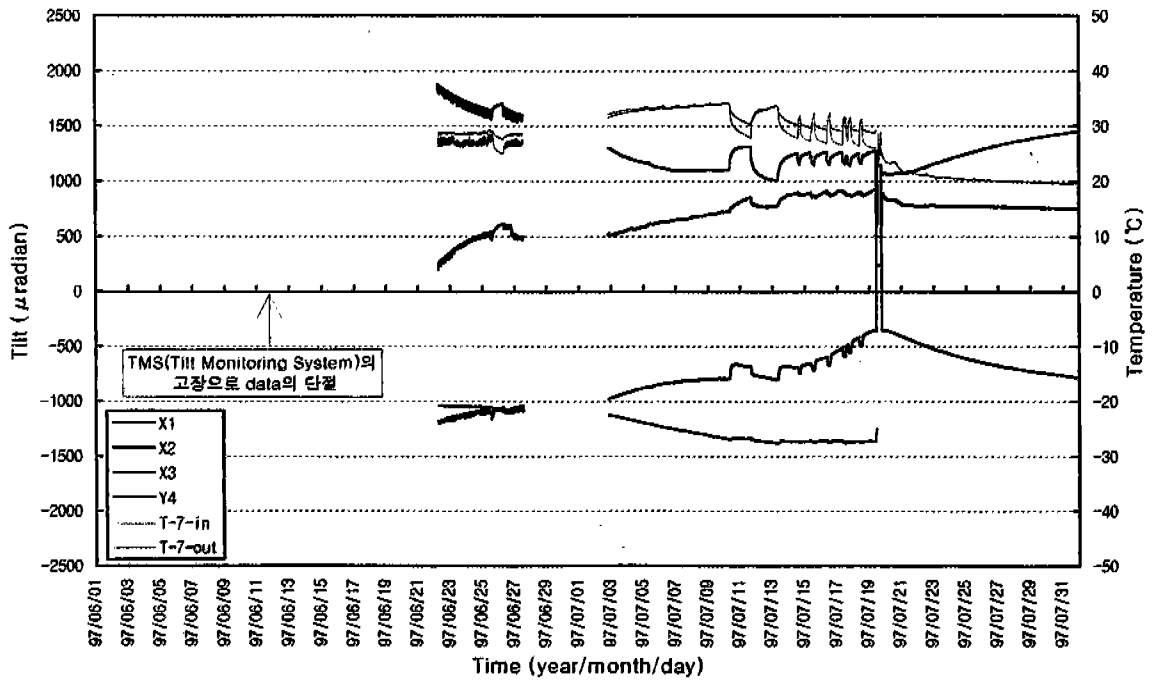
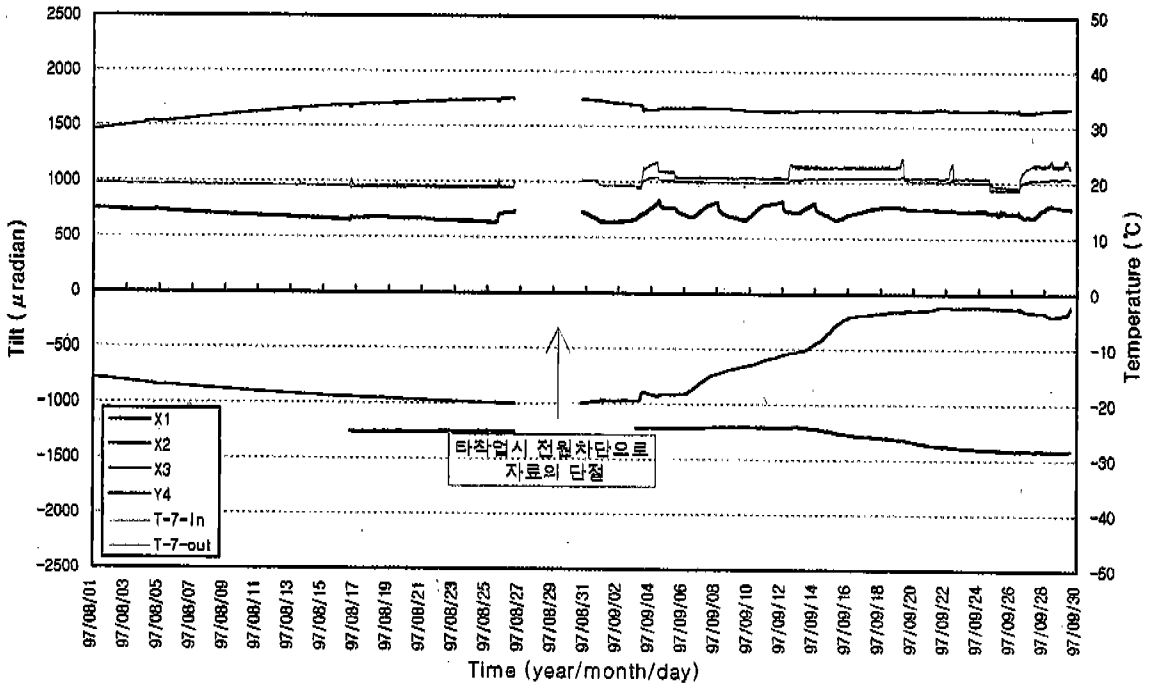
Fig. 4. Monitoring data for the movement of walls of the Muryong royal tomb (normal component, sampling interval is 20 minutes).

1997년 2월 14일 이후 3월 25일 제습기정상작동으로 인하여 온도가 급상승 될 때까지 40일간 무령왕릉 현실 동측벽은 현실쪽으로 약 $167 \mu\text{rad}$ 거동하였으며 이를 연간 벽체경사변화도로 환산하면 1.523mm/m/yr 이다. 이처럼 무령왕릉 현실 동측벽의 전반적인 거동은 온도상승에 따른 효과를 제거하면 현실쪽으로 거동하고 있는 것으로 판단된다.

우기를 지나 지반이 지하수로 충전된 8월과 건기를 지난 2-3월의 벽체거동 수치를 비교하면 지반이 지하수로 충전된 8-9월의 거동치가 2-3월의 거동치 보다 약 2배정도 많이 움직인 것으로 판단된다.

한편 1997년 3월 25일 이후의 각 tilt sensor에서 공통적으로 발견되는 급격한 불연속은 이때부터 정상 작동한 제습기의 영향으로 현실 내부의 온도가 약 15°C 상승함으로서 온도상승 기간 동안 $534 \mu\text{rad}$ 만큼의 틸트를 보였다. 이러한 온도이상현상이 제거된 후에는 역시 비슷한 속도로 벽체가 현실 쪽으로 거동하는 양상을 보이고 있다. 한편, 무령왕릉 현실

동측벽의 전단변위는 북쪽으로 미약한 회전을 보이고 있다. 전단변위 역시 8-9월에는 0.827mm/m/yr , 2-3월에는 0.354mm/m/yr 로써 우기의 벽체거동량이 건기보다 약 2배이상 큰 거동을 보이고 있다. tilt sensor 1의 직각변위 및 전단변위를 고려할 때 동측벽은 서북서(WNW) 방향의 왕릉내부로 거동하고 있는 것으로 판단된다.

서측벽(Sensor 2)은 8-9월에는 1.418mm/m/yr 의 비율로 현실쪽으로 거동하였으며 건기인 2-3월에는 0.171mm/m/yr 의 경사변화율을 보이고 있다. 서측벽의 전단변위 역시 계절별로 비슷한 경향을 보이며 8-9월에는 0.398mm/m/yr , 2-3월에는 0.224mm/m/yr 의 비율로 남쪽으로 거동을 보인다. tilt sensor 2의 직각변위 및 전단변위를 고려할 때 서측벽은 동남동(ESE) 방향의 왕릉내부로 거동하고 있는 것으로 판단된다. 서측벽은 수직변위는 제습기가 작동하여 온도가 증가할 때는 벽체가 벽체 뒤쪽으로 거동하고, 온도가 감소하면 현실쪽으로 거동한다. 이와 같은 온도에 의한 영향을 제거하면 전반적인 거동 경향은 직각변위는 현실쪽으로 거동하고 전단변위는

남측벽(Sensor 3)은 8-9월에 현실방향으로 0.071 mm/m/yr의 아주 미약한 거동을 보이다가 1996년 12월 13일 규모 4.5의 영월지진의 영향으로 2500 μ rad의 대폭적인 거동이 발생하였다. 2-3월에는 그 거동방향이 바뀌어 0.935mm/m/yr의 비율로 남쪽으로 거동하고 있다. 영월지진의 공주에서의 진도는 진도 III으로서 진동가속도는 75-85 dB 정도이다(천병식, 오재용, 1993). 이러한 지진에 대하여 유독 남측벽에 설치된 sensor 3 만 심한 변위를 일으킨 점으로 보아 sensor를 설치한 벽돌이 고정되지 않은 벽돌로 해석된다. 건기인 2-3월에 0.935mm/m/yr의 비교적 높은 거동비율을 보이는 것은 고정되지 않은 벽돌이 지진에 의하여 심한 변위를 일으킨 후 원래의 상태로 회귀하는 과정으로 해석된다. 남측벽 또한 계습기작동으로 인한 온도상승시에는 벽체가 내측으로 거동하지만 이런 온도에 의한 영향을 제거하면 벽체는 계속적으로 남쪽으로 거동하는 것으로 판단된다.

연도입구 호벽의 거동경향(Sensor 4)은 1997년 2월 14일부터 측정된 바, 직각변위는 남쪽의 전실방향으로 계속 거동하며 전단변위는 연도쪽으로 발생하고 있다. 계측기간 동안(1997. 2. 14 - 1997. 9. 30)의 총 변위량은 직각변위량은 1443 μ rad로써 연간 변위량으로 환산하면 2.3mm/m/yr이고, 전단변위량은 1002 μ rad로써 1.6mm/m/yr의 비율로 이동하고 있다. 이처럼 연도입구 호벽은 계속 같은 방향으로 거동하고 있기 때문에 구조안전에 심각한 문제가 있는 것으로 판단된다.

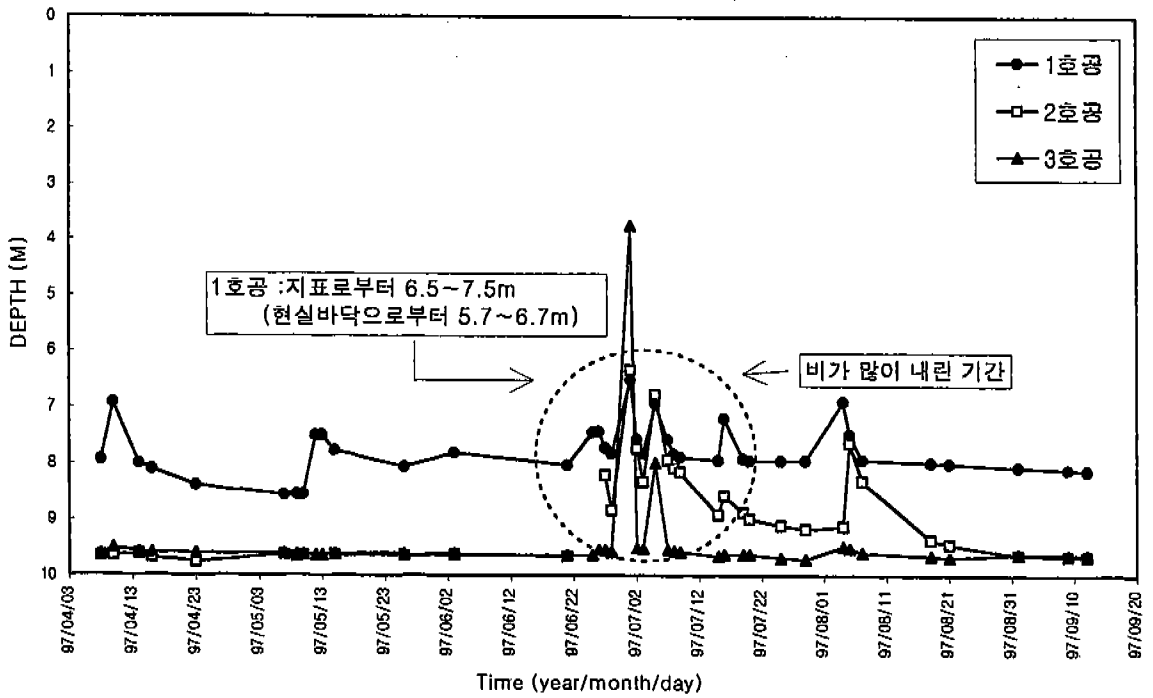
릉 현실 바닥보다 30~40cm 높게 유지되어 왕릉주위의 지반을 포화시키는 것으로 관측되었다. 2호공의 지하수위는 우기인 97년 7월 이후 8월 31일까지 지하수위가 지표하 7~9m까지 유지되어 약 2개월간 지하수위가 시추공에서 관측되었다. 한편, 원지반인 3호공의 경우 집중호우시에는 지하수위가 관측되지만 대부분의 기간동안 지하수위가 관측되지 않는다(Fig. 6). 이러한 현상은 무령왕릉 축조지반이 원지반보다 배수가 잘 되지 않음을 의미하며, 이러한 배수불량은 무령왕릉의 구조안전에 영향을 미치는 것으로 분석되고 있다.

Fig. 6. Groundwater level in boreholes. Depths were measured from the surface of each wall.

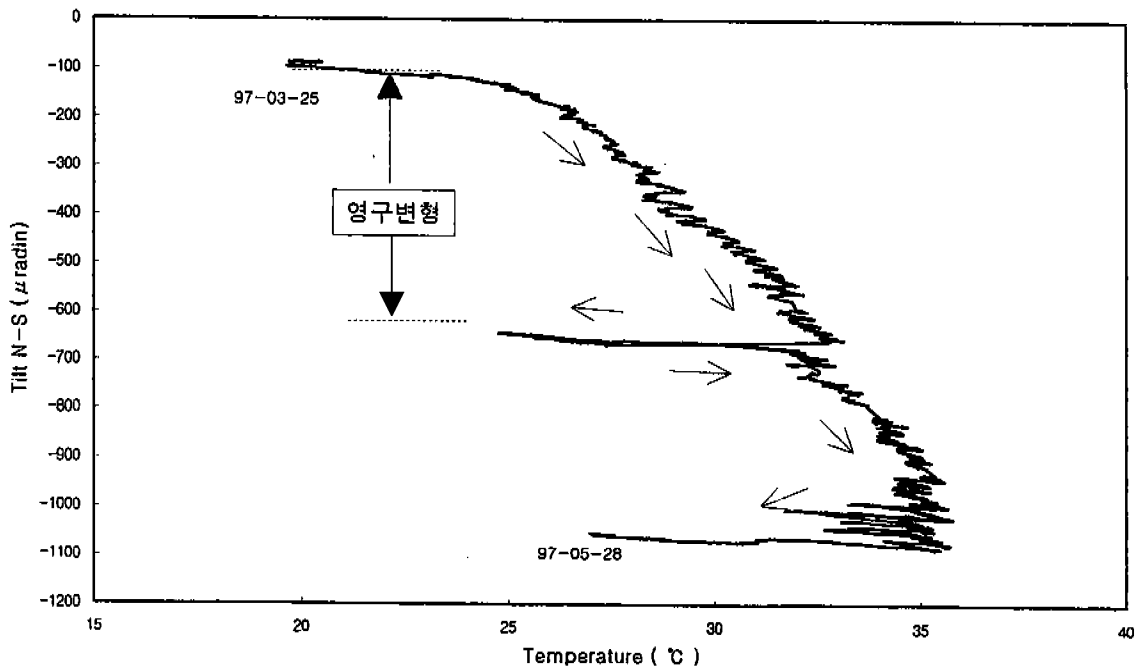
연도입구 벽체의 온도변화에 따른 거동특성을 살펴보면 고분내에 설치된 계습기의 작동으로 온도가 20℃에서 33℃로 급격한 상승이 일어날 때 벽체는 전실쪽(남)으로 거동을 일으켰다. 그때의 거동비율은 고분내의 온도가 일정하게 유지될 때보다 훨씬 크다. 온도가 일정하게 유지될 때는 벽체가 0.43 mm/m/yr의 비율로 전실쪽으로 거동하는데 고분내의 온도가 급격한 상승을 보일 때는 거동 비율이 6 mm/m/yr이다.

상승했던 온도가 다시 하강되면 벽체는 현실쪽(북)으로 미약한 거동을 보일 뿐 온도가 상승하기 전의 상태로는 돌아가지 않는다. 온도가 24℃ (122 μrad)에서 33℃ (656 μrad)까지 상승하였다가 다시 24℃(645 μrad)로 하강할 때의 벽체거동을 비교해보면 상승하기전의 24℃에서는 122 μrad 인데 온도가 상승했다가 다시 하강했을 때의 tilt는 645 μrad

Fig. 7. Hysteresis curve of movement of the frontal wall of the Muryong royal tomb with temperature variation.

으로써 $523\mu\text{rad}$ 의 잔여변형을 발생시켜 영구변형(permanent deformation)으로 남게 된다. 다시 온도가 상승하면 온도에 따른 벽체거동은 이와 같은 이력현상(hysteresis)을 또다시 반복하고 있다. 이는 벽체의 온도에 대한 거동 특성이거나 또는 온도에 의한 변형이 구조전체의 토압에 의한 운동방향으로 발생하여 원상태로 회복되지 않았을 가능성을 시사한다. 이 $523\mu\text{rad}$ 에서 온도가 일정하게 유지될 때의 벽체거동량인 $46\mu\text{rad}$ 을 제거하면 $477\mu\text{rad}$ 가 나오는데 이는 순수 온도상승에 의한 잔류벽체거동량을 나타낸다. 온도상승에 따른 이런 변형이 TMS의 sensor 자체의 거동이라고 본다면 온도가 다시 하강하면 다시 제자리로 돌아와야 하는데 그렇지 않다는 것은 계속된 잔류거동량이 온도상승에 의한 순수 벽체거동임을 의미한다.

그러므로 고분내부에 온도상승을 유발하는 기기의 설치는 구조안전에 위험을 초래할 것으로 판단된다. 이러한 점을 감안할 때 고분내부의 온도를 항온으로 유지하는 것이 고분 안전을 위하여 매우 중요한 것으로 판단된다.
