크레인 거더의 피로균열에 관한 실험적 연구 (2) - 피로균열의 보수법 -

Experimental Study on Fatigue Crack in Welded Crane Runway Girders (2) - Repair methods of Fatigue Crack -

요약 : 크레인 주행거더에 발생된 피로균열에 대한 보수방법으로 stop-hole(5mm 또는 9mm), stop-hole에 고력볼트 체결, 용접, 첨판과 고력볼트에 의한 4가지 보수방법을 적용하였다. 이중에서 stop-hole로 보수를 한 경우와 용접보수를 한 경우에는 재균열이 발생하였다. 그러나 stop-hole에 고력볼트를 체결한 경우 및 첨판과 고력볼트로 보수한 경우에는 재균열이 발생하지 않았다. 보수전과 보수후 피로강도를 비교해보면 stop-hole 또는 stop-hole과 고력볼트로 보수를 한 경우에는 모두 보수전과 동등한 피로강도를 얻었다. 용접보수를 할 경우에는 정확한 시공이 시행되면 보수전과 동등한 피로강도를 기대할 수 있지만, 시공이 잘못되면 피로강도가 현저하게 저하될 수 있음을 알 수 있었다. 피로균열이 발생된 위치에 첨판과 소요볼트를 시공할 수 있는 조건이라면 첨판과 고력볼트로 보수하는 것이 가장 확실한 보수법임을 알 수 있었다.

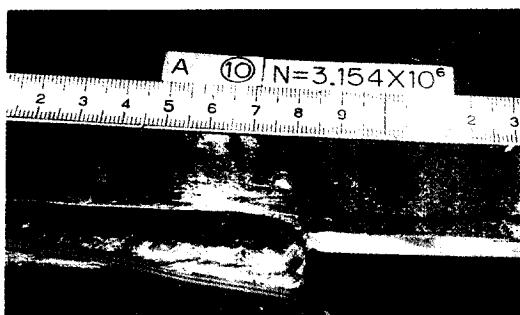
사진 1. Stop-hole에 의한 보수법

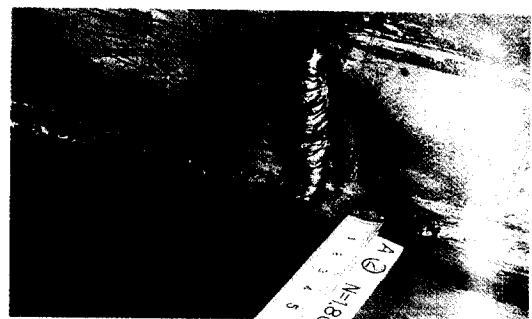
사진 3. 용접에 의한 보수법

볼트와 첨판에 의한 방법(사진 4)을 이용하였다. 용접보수를 할 경우에는 균열이 발생된 부위를 가우징한 다음에 용접을 실시하였다. 고력볼트와 첨판에 의한 보수법에서는 사진 4에서 볼 수 있듯이 체결효과를 보기 위해서 2 종류의 볼트를 이

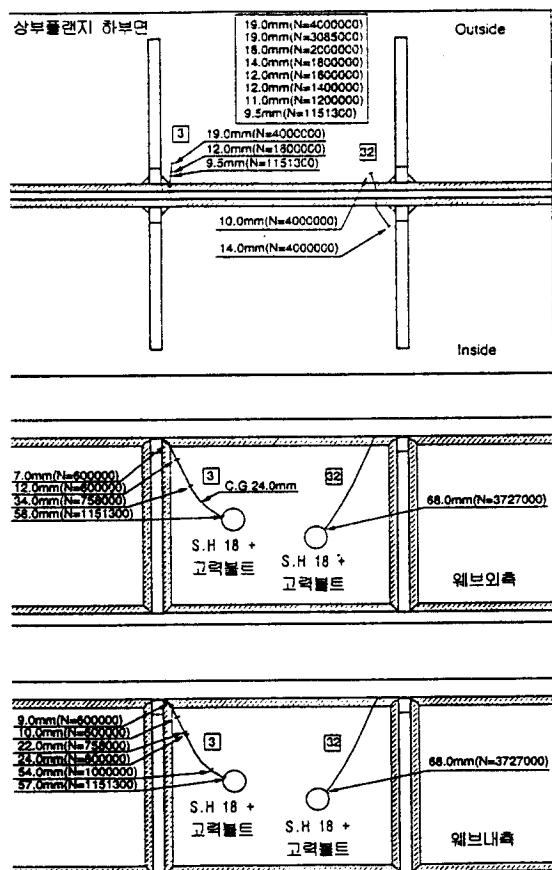
그림 1. 재하점 직하에서 피로균열의 진전상황

재하점 균방에서는 60 만회 반복가력이 가해졌을 때 수직보강재에 위치한 상부플랜지와 웨브의 모살용접부에서 A-3 균열이 발견되었다. 이때 용접지단으로부터 균열길이는 웨브 외측에서 12 mm, 웨브 내측에서 10 mm였다. 균열이 상당히 진전된 115 만회 시점에서 균열진전을 저지하기 위해서 균열선단에 직경 18 mm의 stop-hole을 뚫고 50 x 50 x 9 mm 크기의 첨판을 삽입하고 M16 고력볼트로 체결하는 보수를 실시하였다. 그후 실험종료시기인 총반복가력횟수 400 만회까지 동 보수부위에서는 균열이 더 이상 성장하지 않았다. 한편 상부플랜지 하부면에서 발생된 균열은 9.5 mm에서 실험종료시에는 19 mm로 성장하였지만 플랜지 판두께를 관통하지는 않았다. 373 만회에서 68 mm로 성장한 또 다른 균열인 A-32에 대해서도 균열 A-3와 동일한 방법으로 보수를 실시하였다. 보수후 웨브측 균열은 stop-hole에서 완전히 성장을 멈추었고, 상부플랜지 하부면으로 진전한 균열도 플랜지를 관통하지는 않았다.

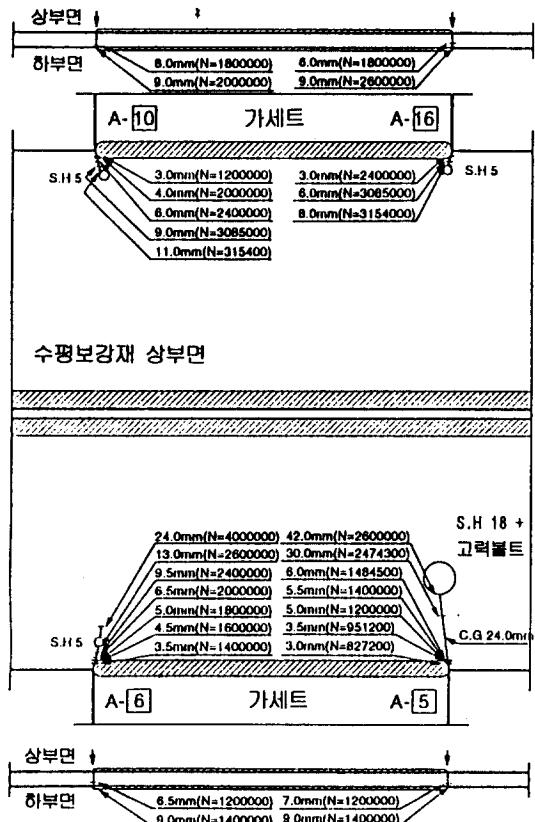
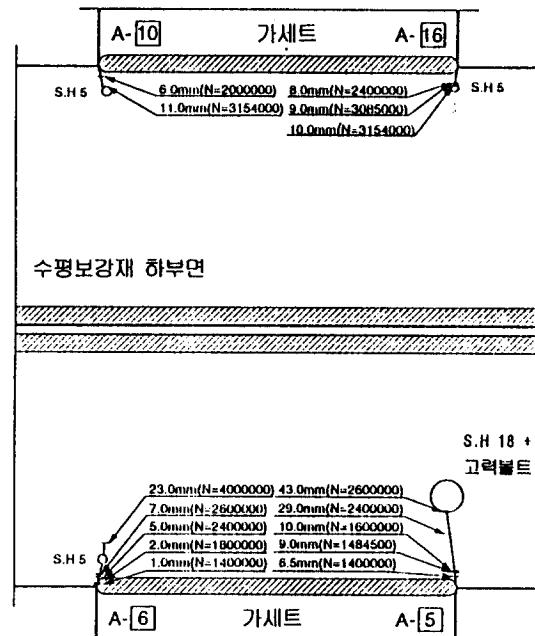
그림 2는 A 시험체 수평보강재 상·하부면에서의 균열진전상황과 이들 균열들에 대한 보수방법을 나타낸다. A-5 균열에 대해서는 상부면에서의 균열길이 42.0 mm 시점(반복가력횟수: 260 만회)에서 균열선단에 직경 18 mm의 stop-hole을 뚫고 50 x 50 x 9 mm의 첨판과 M16 고력

그림 2. 가세트 단부에서 피로균열의 진전상황 (A 시험체 중앙)

볼트로 체결하는 보수를 실시하였다. 이때 고력볼트의 체결은 강구조설계규준이 정하고 있는 표준 볼트장력 11.7톤이 도입되도록 체결하였다. A-6, A-10, A-16의 균열에 대해서는 상부면에서의 균열길이가 각각 13.0 mm(260만회), 11.0 mm (315만회), 8.0 mm(315만회)되는 시점에서 균열선단부에 직경 5 mm의 stop-hole 만을 뚫는 보수방법을 적용하였다. 이상의 보수방법을 적용해서 실험종료시인 총반복가력횟수 400만회까지의 보수부위에 대한 재균열 발생여부를 관찰하였다. 균열 A-5의 경우 실험종료후 고력볼트를 풀어서 균열상황을 관측한 결과 재균열이 발생되지 않았다. A-6 균열지점에서는 실험종료후 침투탐상을 실시한 결과 stop-hole이 기점이 되서 11 mm 정도의 재균열이 진전되고 있음을 확인할 수

있었다. A-10과 A-16의 균열부위에서는 stop-hole 보수후 실험종료시까지 재균열이 발생되지 않았다.

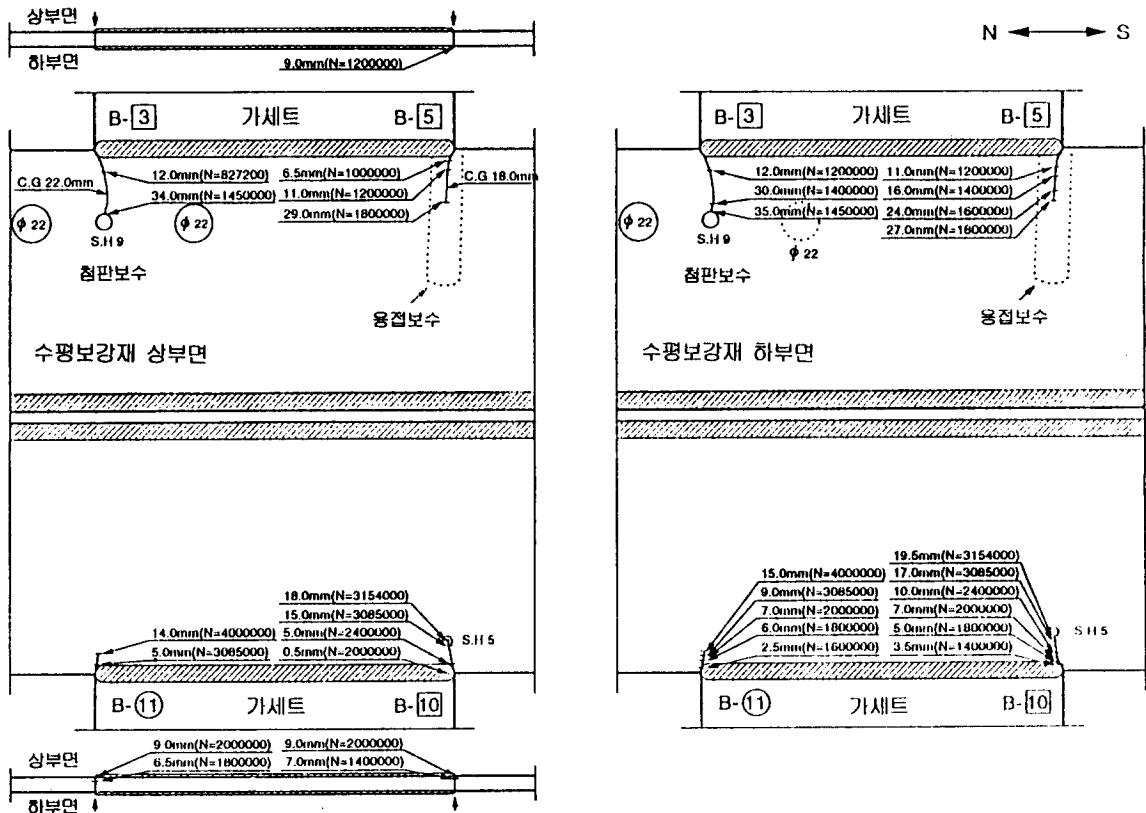
그림 3은 B 시험체 수평보강재 상·하부면에서의 균열진전상황과 각 균열들에 대한 보수방법을 나타낸다. 균열 B-3은 상부면 균열길이가 34.0 mm가 되는 145 만회 시점에서 균열선단에 직경 9 mm의 stop-hole을 뚫어서 균열진전을 방지하였으며, 180 만회 시점에서 stop-hole의 좌우측에 직경 22 mm의 볼트구멍을 가공하여 이 부분에 고력볼트 마찰접합방식의 첨판에 의한 보수보강을 실시하였다. 100 만회에서 6.5 mm의 크기로 발견된 균열 B-5는 180 만회에서 균열을 일부 남긴 상태에서 보수용접을 실시하고 덧살을 완전히 제거하였다. 균열 B-10의 경우는

그림 3. 가세트 단부에서 피로균열의 진전상황 (B 시험체 중앙)

315 만회 시점(상부면 균열길이: 18.0 mm)에서 균열선단에 직경 5 mm의 stop-hole을 뚫었으며, B-11의 균열에 대해서는 실험종료시까지 아무런 보수를 실시하지 않고 그대로 두었다. 실험종료후 각 균열부위에서의 재균열 발생여부를 관찰한 결과 아무런 변화없이 균열성장이 멈춰 있음을 확인할 수 있었다.

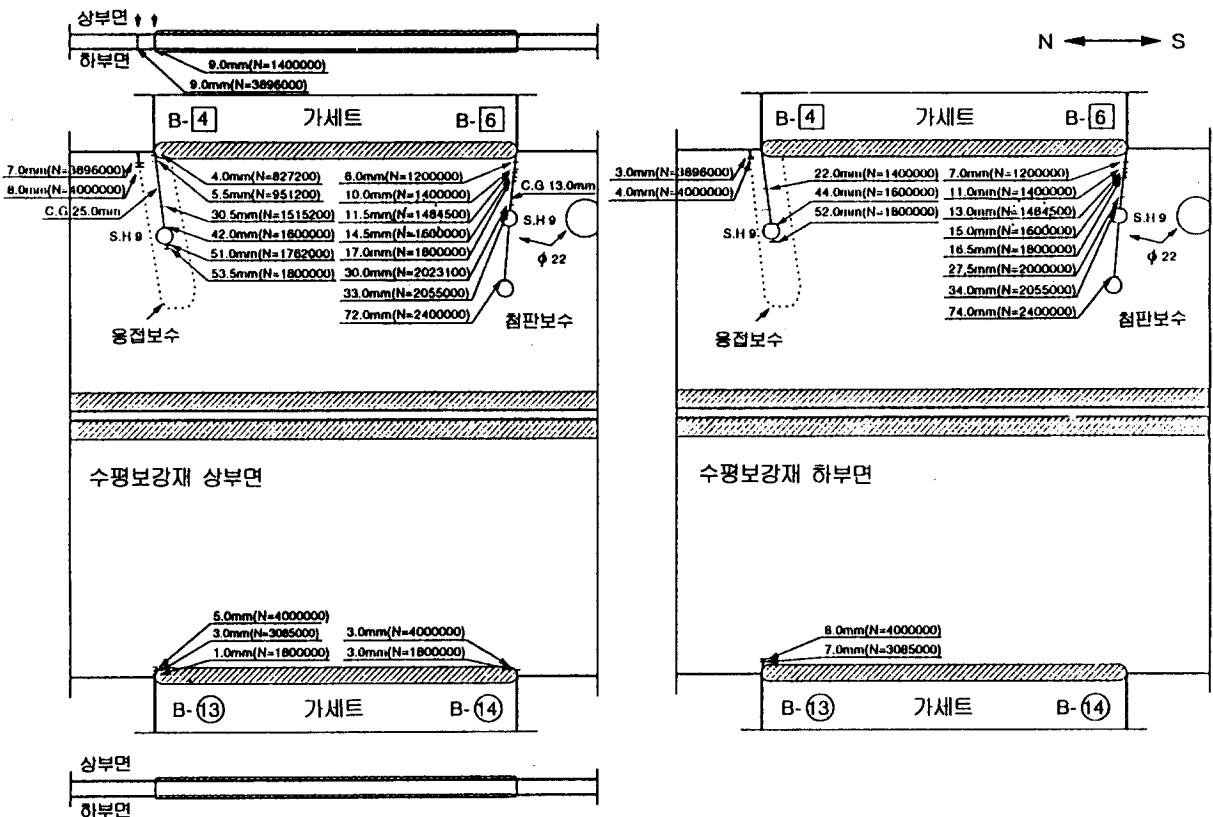
그림 4는 B 시험체의 남측 수평보강재에 연결된 가세트 플레이트 용접부위에서의 균열진전상황과 보수방법을 나타낸다. 균열 B-4의 경우 160 만회에서 균열선단에 직경 9 mm의 stop-hole로 보수했음에도 불구하고 균열이 재발생하였다. 이것을 180 만회에서 균열부위를 가우징을 한후 보수용접을 실시하였다. 이때 덧살부분에 대한 그리인딩 처리는 완전히 하지 않았다. 균열 B-6의 경

우에는 상부면 균열길이가 33.0 mm되는 205.5 만회 시점에서 직경 9 mm의 stop-hole로 보수를 했으나, 균열이 계속 진전되어서 240 만회에서 재차 직경 9 mm의 stop-hole을 가공하고, 최초 stop-hole 좌우측에 직경 22 mm의 볼트구멍을 만들어 M20 고력볼트와 첨판에 의한 고력볼트 마찰접합방식의 보수보강을 실시하였다. 보수용접을 실시한 균열 B-4 부위에서는 389.6 만회에서 상부면에서는 7.0 mm, 하부면에서는 3.0 mm 정도의 균열이 용접단부에서 발견되었다. 실험종료후 파면관찰을 한 결과 균열은 표면으로부터 1 mm 정도의 단부 절삭면에 존재했던 반경 0.5 mm의 노치를 기점으로 발생된 것으로 추정된다(사진 5). 고력볼트와 첨판에 의한 보수보강을 실시한 균열 B-6에서는 재균열이 발생되지 않았다.

그림 4. 가세트 단부에서 피로균열의 진전상황 (B 시험체 남측)

균열길이와 균열진전속도가 크지 않은 균열 B-13과 B-14는 보수를 하지 않았다.

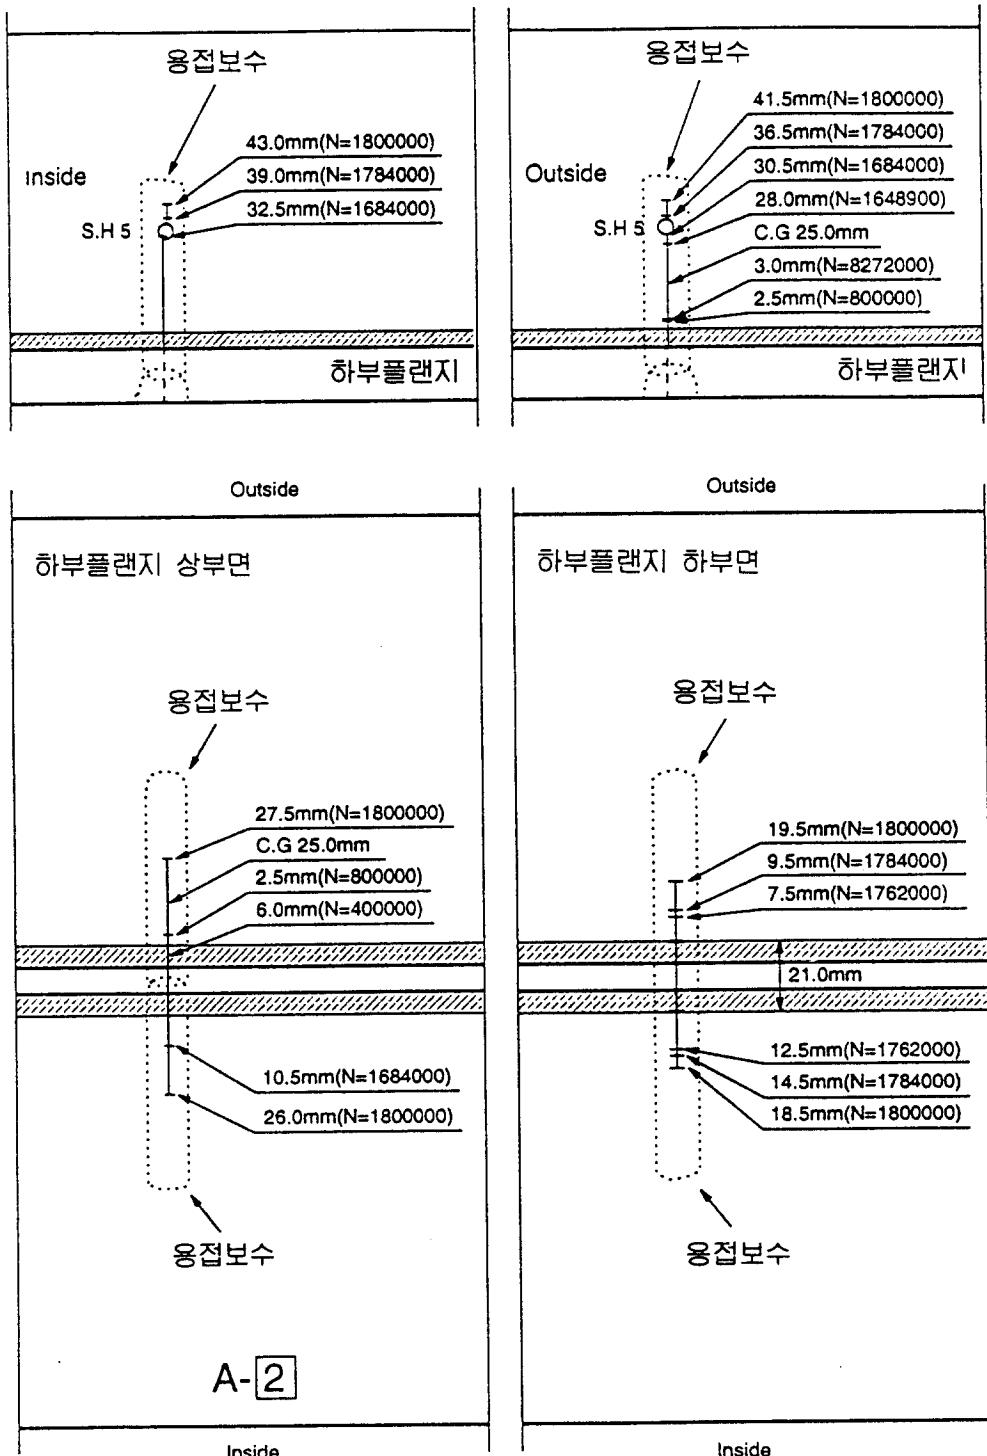
발생된 A-2 균열의 진전상황과 보수방법을 나타내며, 그림 6은 용접보수후 균열진전상황을 나타낸다. 40 만회에서 하부플랜지 상부면의 용접부 표면에 6 mm의 크기로 발견된 표면균열은 플랜지와 웨브로 성장하다가 176.2 만회에서 플랜지 판두께를 관통해서 플랜지 하부면에서의 균열길이가 41 mm에 이르고 있다. 특히 이 균열은 168 만회에서 웨브측에 균열선단에 직경 5 mm의 stop-hole을 뚫었음에도 불구하고 균열성장을 멈추지 않았다. 180 만회에서 가우징을 실시하여 균열을 완전히 제거한 다음 용접보수를 하고나서 덧살을 완전 제거했지만 200 만회에서 플랜지와 웨브에 그림 6에서 보는 바와같이 재균열이 발생되었다. 균열발생부위를 재보수하기 위하여 균열부위의 좌우측에 직경 22 mm의 볼트구멍을 한

그림 5. 하부플랜지와 웨브간 모살용접부에서 A-2 피로균열의 진전상황

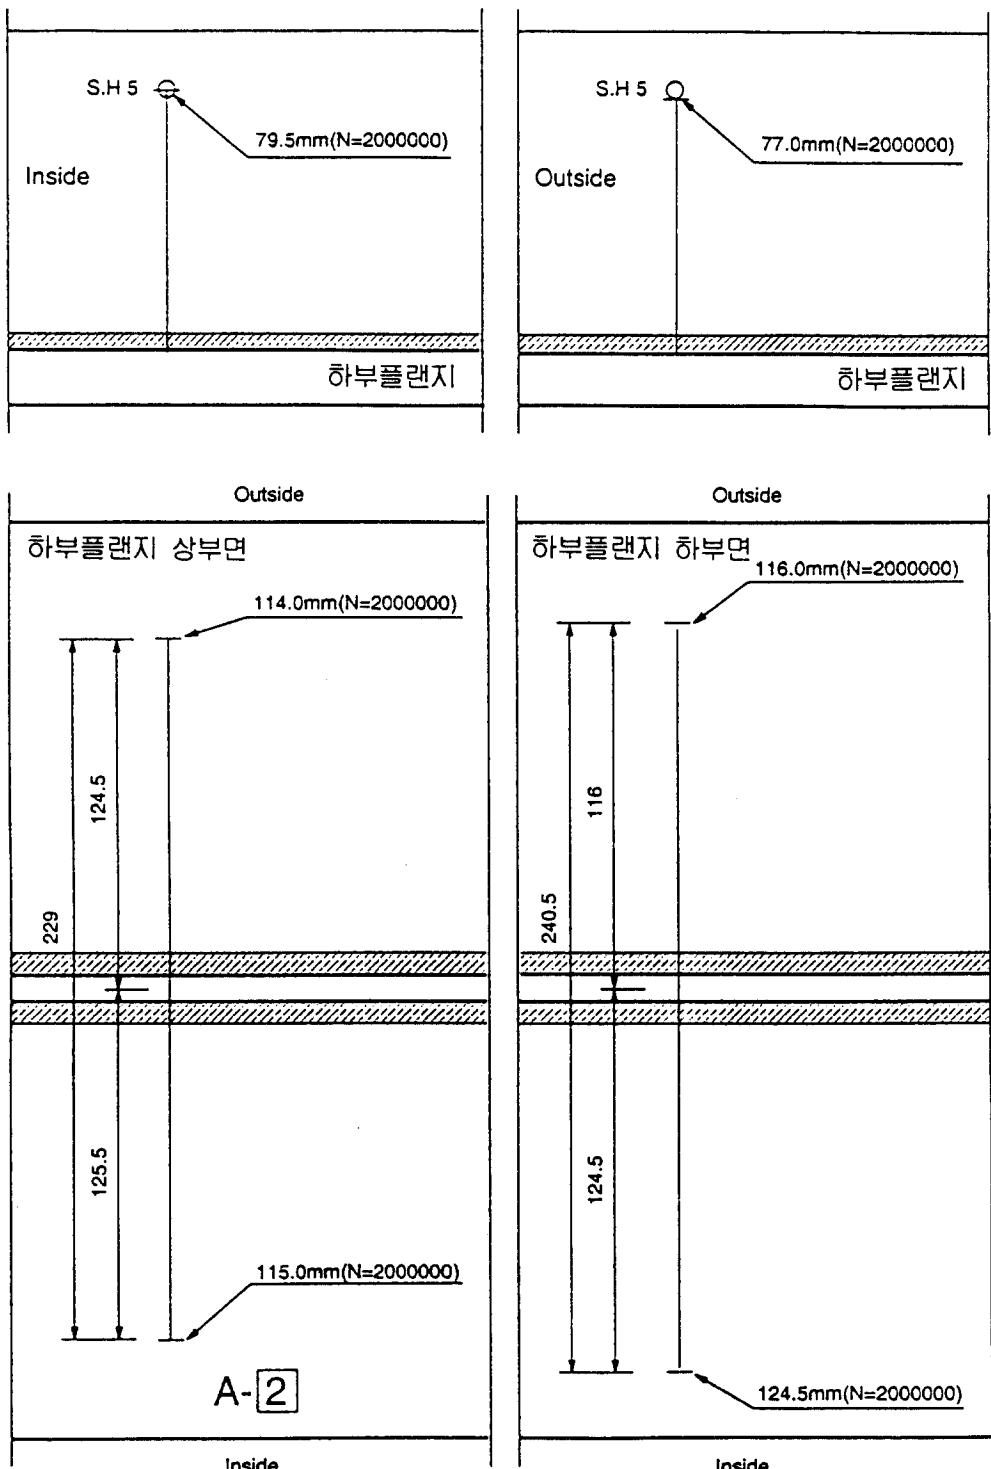
그림 6. 하부플랜지와 웨브간 모살웅점부에서 A-2 피로균열의 진전상황 (웅접보수후)

개씩 가공하여 첨판과 M20 고력볼트에 의한 체결을 실시하였다. 그 결과 실험종료시까지 균열의 재발생은 일어나지 않았다. 실험종료후 용접보수한 부위의 파면관찰을 한 결과 균열이 재발생한 위치에서 플랜지 상부면과 하부면에서 실시한 용접이 서로 일치하지 않고, 사진 6에서 볼 수 있듯이 플랜지와 웨브의 교차점에 커다란 용입불량과 슬래그 삽입과 같은 용접결함이 발견되었다. 따라서 이러한 용접결함이 급속한 재균열의 성장을 유발시킨 것으로 추정된다.

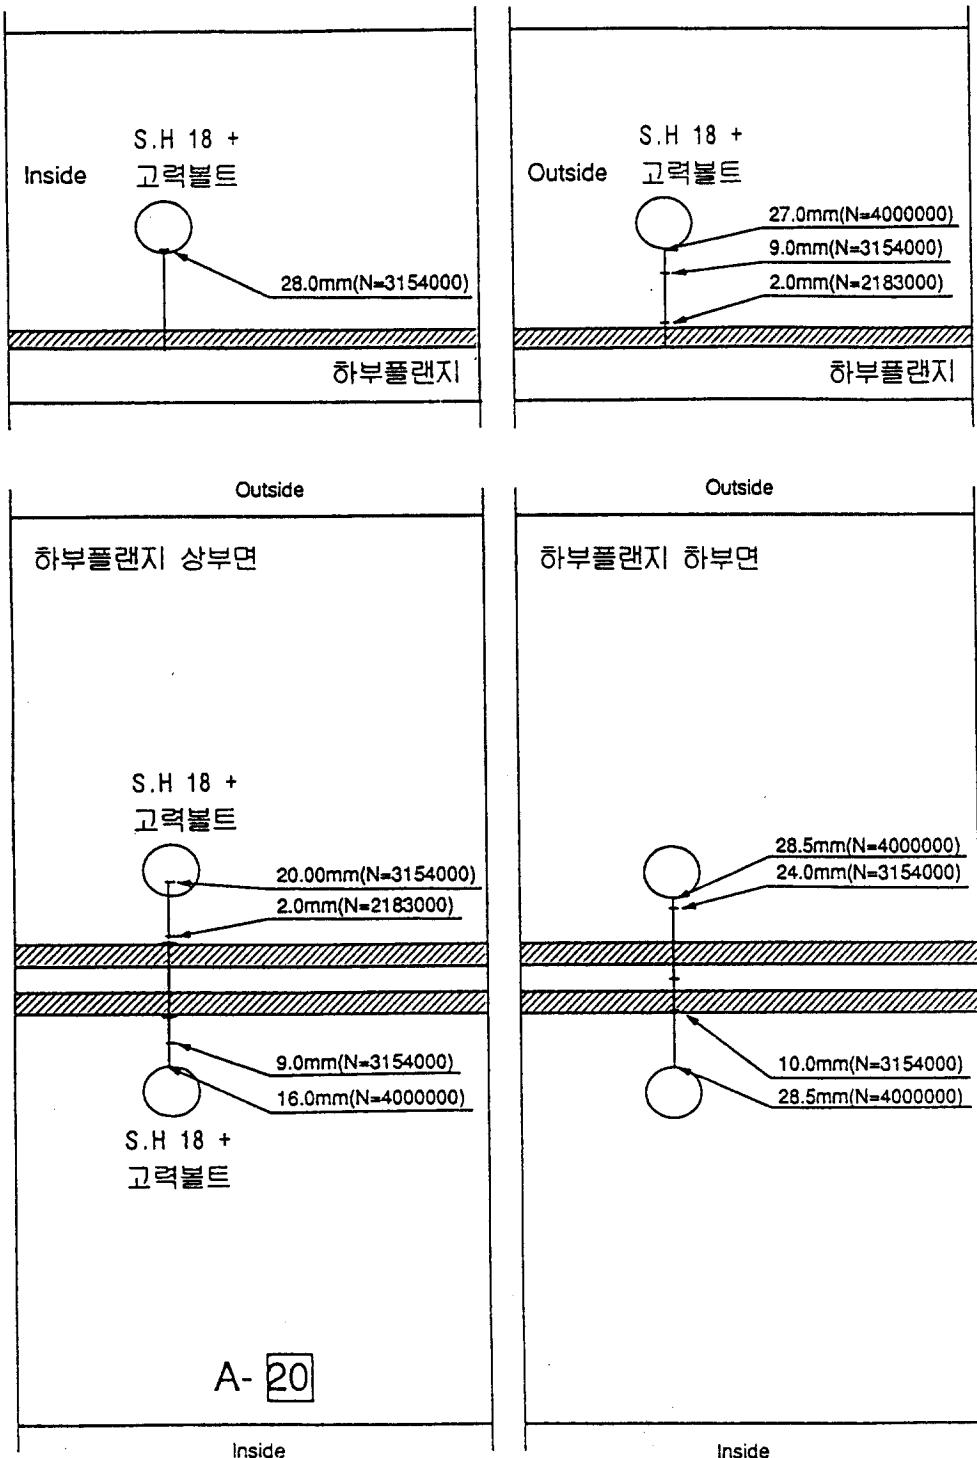
그림 7. 하부플랜지와 웨브간 모살용접부에서 A-20 피로균열의 진전상황

그림 7은 하부플랜지와 웨브의 모살용접부에서 발생된 또 다른 균열 A-20의 예를 나타낸다. 용접 지단부에서 발생된 균열은 계속 성장해서 플랜지와 웨브의 판두께를 관통하였으며, 그후 315만회에서 균열길이가 플랜지 하부면에서 24 mm, 웨브 내측에서 28 mm가 되었을 때 보수를 실시하였다. 보수는 직경 18 mm의 stop-hole을 뚫고 50 x 50 x 9 mm 크기의 첨판을 삽입한 다음 M16 고력볼트로 체결하는 방법을 채택해서 플랜지부위의 균열에 대해서는 플랜지하부면 균열선단에서 약간 떨어진 부위에 실시하였고, 웨브부위의 균열에 대해서는 웨브내측 균열선단에 실시하였다. 실험종료후 체결볼트를 해체하고 균열진

전상황을 관측한 결과 플랜지 하부면과 웨브 외측의 균열은 보수후에도 계속 성장해서 stop-hole에 도달한 다음 그 성장을 멈춰있음을 확인할 수 있었다.

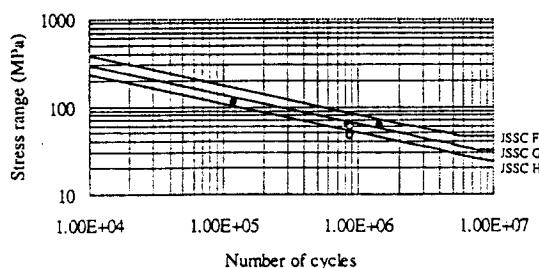
그림 8과 9는 stop-hole을 이용해서 가세트 단부에 발생한 균열을 보수한 경우의 S-N 선도를 나타낸다. 여기서 실선은 JSSC 피로설계 지침서의 피로등급곡선이고, ◆ 표시와 ◇ 표시는 실험치를 의미한다. 특히 ◇ 표시는 보수후 재균열이 발생되지 않은 경우를 의미낸다. 피로등급이 보수전 상태와 마찬가지로 G등급 정도임을 알 수 있다. 또한 피로등급은 stop-hole 직경의 크기와는 무관하였다. 한편 stop-hole과 고력볼트로 보수한 종비드 부위도 보수전 상태와 동등한 D등급을 나타내었다(그림 10). 그림 11과 12는 용접보수한 경우의 S-N 선도를 나타낸다. 보수전의 S-N 선도와 비교하면 가세트 단부는 보수전과 동등의 피로강도를 나타내고 있는데 반하여 종비드 부위의 경우는 보수전 보다 2등급 낮게 나타내고 있다. 피로실험 종료후 파면을 관찰한 결과 종비드 부위의 경우 사진 6에서 보았듯이 용접결함이 존재해서 보수전 보다 피로강도가 더 나빠졌음을 알 수 있었다. 이것은 용접보수의 경우 정확히 시공되면 보수전과 동등의 피로강도를 기대할 수 있지만 시공관리가 잘못되면 오히려 피로강도를 저하시킬 수도 있음을 의미한다. 또한 피로강도를 높이는 방법중의 하나인 라운딩 처리도 사진 5에서

그림 8. 직경 5 mm의 stop-hole로 보수한 가세트 단부의 S-N 선도

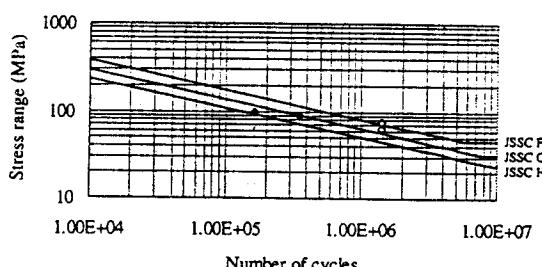
그림 9. 직경 9 mm의 stop-hole로 보수한 가세트 단부의 S-N 선도

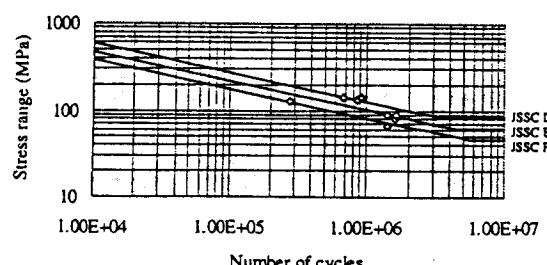
그림 10. Stop-hole과 고력볼트로 보수한 종비드 부위의 S-N 선도

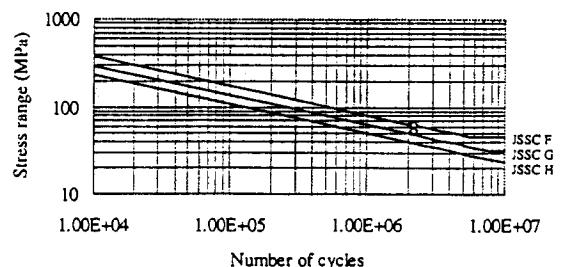
그림 11. 용접보수한 가세트 간부의 S-N 선도

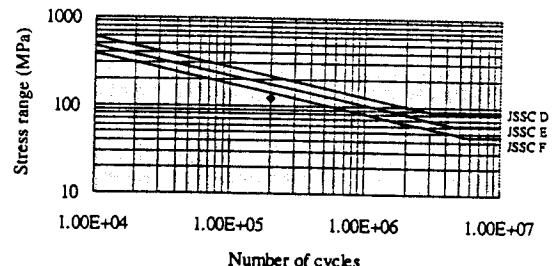
그림 12. 용접보수한 종비드의 S-N 선도
