Mn 강재 고압용기의 파단 원인 분석

백남익, 이세종*
 선문대학교 재료금속공학부
 *경성대학교 재료공학과

Failure Analysis of Mn-Steel High Pressure Gas Cylinder

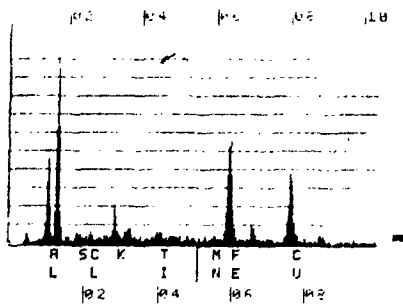
용기 파손 사고에 의해 생성된 파괴면을 자세히 살펴보면 위치에 따라 여러 가지 모양을 띄고 있었다. 공통된 모양은 그림 2와 같이 파면이 모두 열을 받아 녹은 형상을 띄고 있으며 대부분은 산화막층을 이루고 있었다. 그림 3은 산화피막이 형성된 것을 보여주는 주사전자현미경 조직사진이고 그림 4는 주사전자현미경의 EDS 분석 결과물 나타낸 것으로 Al, Cu, Si 등이 다량으로 검출되었다는 것을 알 수 있었다.

Fig. 4 EDS analysis at the surface of A specimen

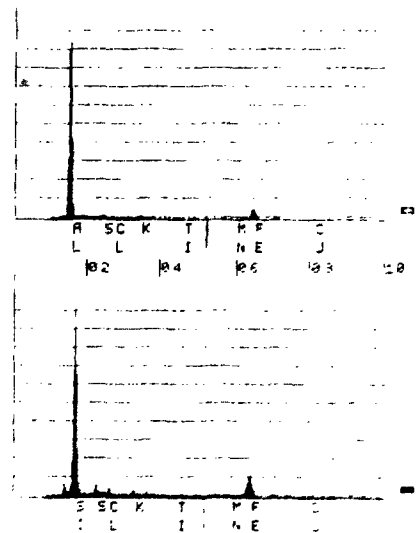
또한 용기 파손시 발생된 열에 의해 녹아 비산되어 용기 내면에 붙어 있는 찌꺼기를 관찰하고 이를 주사전자현미경으로 촬영하고(그림 5) EDS 분석을 실시하였는데, 이것은 철산화물로 추정되었다.

Fig. 5 Micrograph of the scattered melt at the inner part (specimen A)
