# LPG충전소 사고 이후의 가스안전관리

## Gas Safety Management after LPG Refueling Station Explosions

尹 在 建\*  
Yoon, Jae Kun

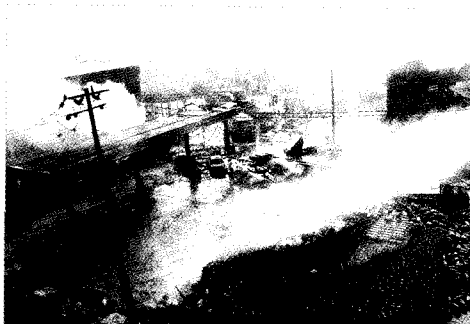
〈그림 3〉 부천 충전소 폭발사고 현장 사진 1

14:00분경 부탄 탱크로리로부터의 저장탱크로의 하역작업 개시 직후 많은 양의 가스누출이 발생하여 지표에 잠시 체류후 미상의 점화원에 의해 화재(Pool Fire)가 발생한 후 충전소 내에 정차하여 하역작업 중이던 2대의 탱크로리(부탄과 프로판)의 BLEVE(Boiling Liquid Evaporating Vapor Explosion)현상으로 발전한 사고이다. 대량의 액상 누출지점이 밝혀지지 않아 사고원인이 명확히 규명되지 못하였으며 책임소재여부를 가리기 위한 재판이 현재 진행 중이다. 사고 발생 직전에 한국가스 안전공사에 의한 설비의 안전검사(검사주기 1년)가 있었기에 검사후 처리가 불안정한 상태에서 탱크로리의 하역작업이 시작되어 발생한 것이 아니냐는 의혹을 강하게 받고 있다. 또한 검사원의 업무의 한계와 책임의 범위에 대해서도 다시 한번 생각해 하는 계기가 되고 있다. 지상의 탱크로리의 강력한 폭발에도 불구하고 지하저장탱크는 아무런 손상도

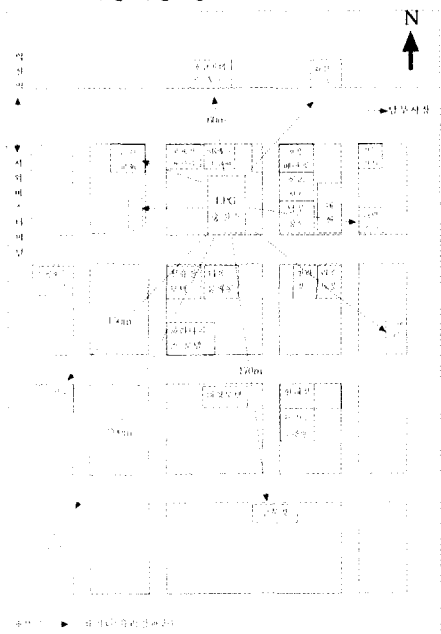
〈그림 5〉 익산충전소 폭발 피해범위

01:00경 LP가스를 충전하기 위해 영업용택시에 충전주입기 8호를 연결하여 가스를 충전하던 중 다른 차량이 가스를 충전하려고 충전장에 도착하여 충전원이 다른 충전기로 이동하는 사이에 주입기 8호로 가스 충전하던 택시운전자가 차량시동을 걸어 오발진하면서 가스주입기의 카플링 연결나사 부분이 파손·이탈된 채 방치하던 중, 02:05분경 가스를 충전하러온 택시에 충전원이 가스주입기 7호를 연결하고 가스충전을 위해 전자밸브 전원스위치를 누르면서 01:00경에 카플링이 파손되어 사용하지 않는 가스주입기 8호의 전자밸브 전원스위치를 잘못 눌러 갑자기 다량의 액상가스가 누출, 넓은 지역에 퍼져서 미상의 점화원에 인화 폭발(Unconfined Vapor Cloud Explosion)하여 화재가 발생한 사고이다. 반경 60m내에서는 큰 피해를 보았으며 심지어 200m 이상 떨어진 곳까지 영향을 주었다.
