하자와 보수

하자, 그 원인과 대책

안정호/ 한솔건설(주) 기계부 부장

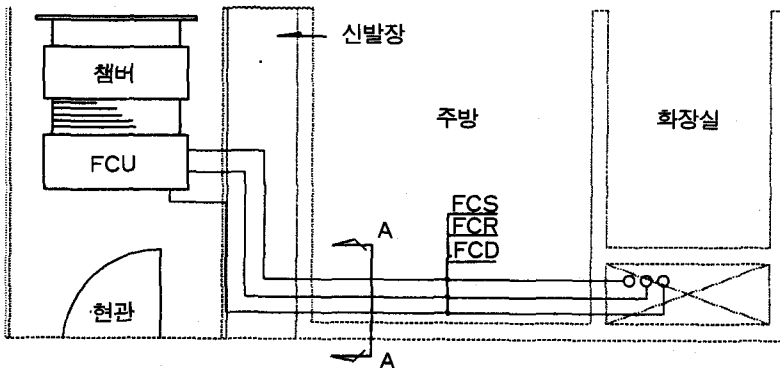
<그림 1>

1. 콘도 객실에 천장형

FCU가 설치(<그림 1>)되었다.

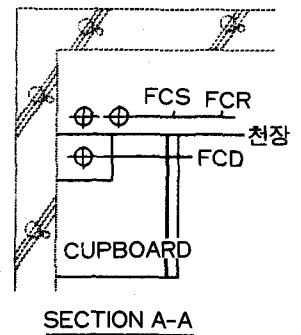
<그림 2>

2. FCU 응축수 드레인 배관

에 주방 천장 싱크대 CUPBOARD 상부를 통과하여 PIT로

배관되었다.

3. 이로 인해 피트까지의 FCU 드레인 배관이 길어지자 천장내 배관이 불가능하여 천장 하부로 배관함에 따라 응축수 결로 문제 및 CUPBOARD의 면적이 축소 (<그림 2>)되었다.

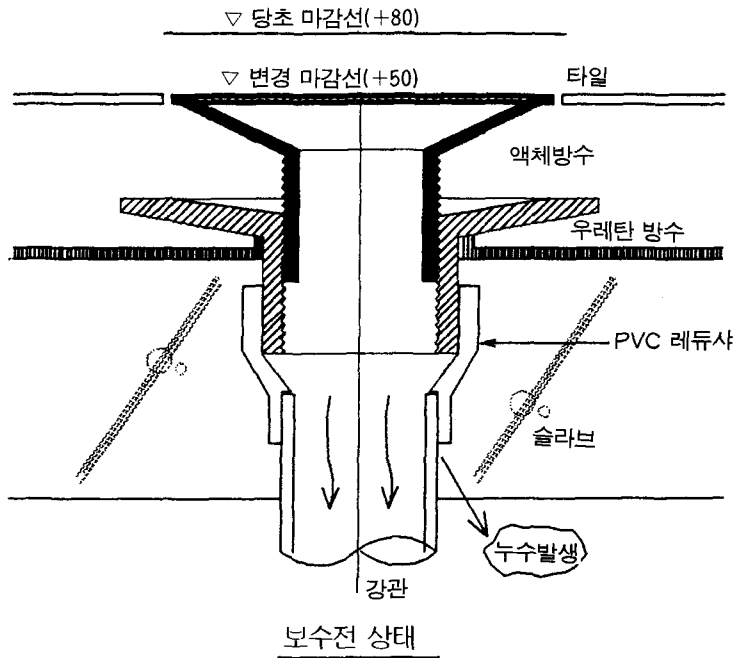
1. 당초 화장실 타일 마감면은 슬라브에서 80m/m로 마감선이 낮추어졌다.

2. F.D를 마감선에 따라 낮추어야하므로써 슬라브 하부에서 강관교체를 하는 것이 타당하나 천장시공이 완료된 시점이므로 불가능하였다.

3. 부득이한 관계로 슬라브를 파취하여 강관 절단후 PVC 레듀샤를 이용하여 F.D를 마감선에 맞추었다.

4. 방수층 및 슬라브 파취. PVC 레듀샤와 강관 사이의 틈새의 접합 불량으로 누수문제가 발생하였다.

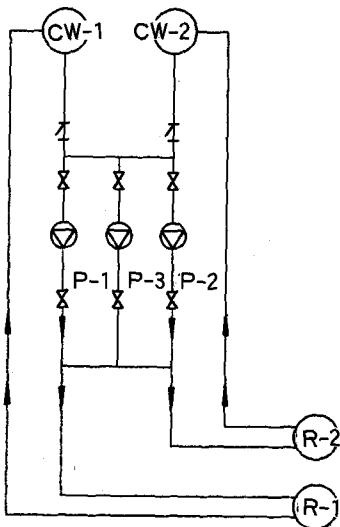
1. 냉각수 계통 시스템-1

(CW-1, R-1, P-1)과 시스템-1 (CW-2, R-2, P-2)이 분리된 시스템에서 설계도면대로 시공하여 시운전을 하였으나 CW-1과 CW-2 수조에서 한쪽에서는 물이 넘치고 한 쪽에서는 물이 부족한 현상이 발생했다.

2. 시스템-1과 시스템-2를 차단하는 밸브가 없음으로 인해 시스템-1과 시스템-2 간의 물이 상호 통하여 운전된 것이 원인이었다.
