## 배전용 현수애자의 특성분석

### Characteristic Analysis of Suspension Insulators for Distribution Line

김찬영\*, 김주용\*, 송일근\*, 이병성\*

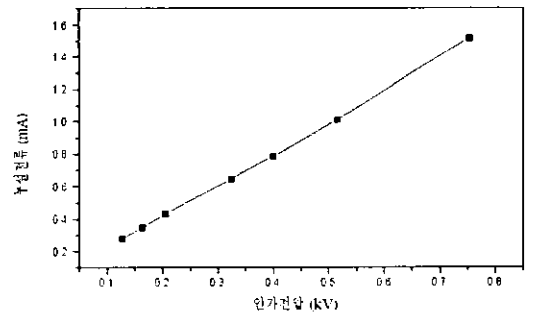
그림 2. 균열이 있는 애자의 누설전류 변화  
Fig. 2. Leakage current of cracked insulator

두부에 균열이 있던 애자의 누설전류를 그림 2에 나타냈다. 그림에서 알 수 있는 것과 같이 애자에 균열이 있고, 균열 사이에 수분이 침투된 애자는, 낮은 전압에서도 누설전류가 크게 증가되었다.

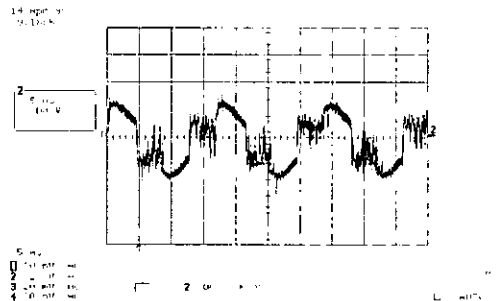
그림 5는 두부에 균열이 존재하는 애자의 누설전류 파형을 나타낸 것이다. 두부에 균열이 존재하는 경우에 전압이 증가될수록 그림에서처럼 파형이 왜곡된다. 왜곡된 파형을 Fourier Transform한 형태를 그림 6에 나타냈고, 3 고조파 성분이 정상 현수애자와 비교하여 볼 때 상대적으로 큰 것으로 나타났다. 따라서 누설전류의 파형 또는 3 고조파를 검출함으로써, 애자 두부에 균열이 존재하는 것을 확인하였다.

그림 5. 균열이 있는 애자의 누설전류 파형 (인가전압 : 8.5 (kV))  
Fig. 5. Wave form of leakage current for cracked insulator(applied voltage : 8.5 kV)

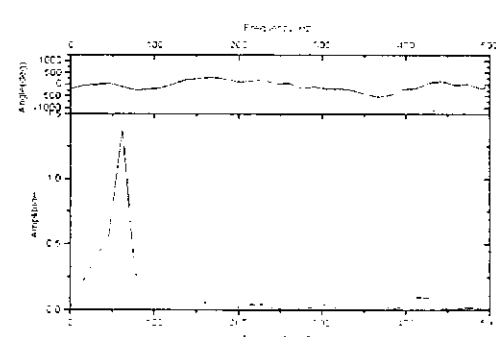
그림 6. 균열 있는 애자의 누설전류 FFT  
Fig. 6. FFT of leakage current for cracked insulator

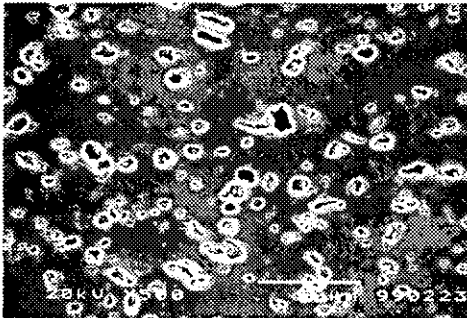
자기의 밀도를 Archimedes 방법으로 측정하였다. 파손된 애자의 자기밀도는 2.44 [g/cm<sup>3</sup>]로 측정되었고, 개기공의 체적률은 0.16 [%]로 계산되었다. 개기공의 체적률은 자기의 표면에 존재하는 기공의 정도를 나타내고, 그림 8에서와 같이 소결이 잘된 정상 애자의 개기공 체적률은 0.05 [%]로 계산되었다. 따라서 파손된 애자는 정상애자에 비하여 개기공의 체적률이 3배정도 컸던 것으로 나타났다.

그림 7. 파손된 애자의 미세구조  
Fig. 7. Microstructure of broken insulator

다. 그림 7에 나타난 것과 같이 파손된 애자에 포함된 기공의 수가 다른 정상애자 (그림 8)보다 많은 것으로 나타났고, 기공도 고리 형태로 연결되어 있는 것으로 나타났다.

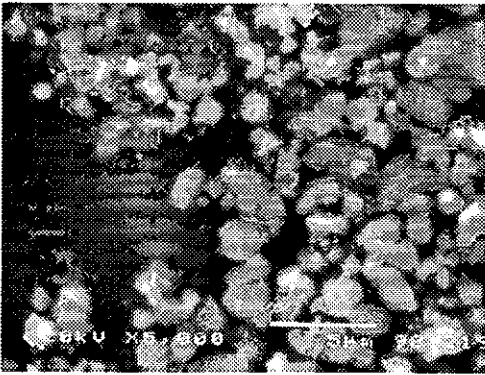
애자 유약표면을 전자현미경으로 관찰하였다. 그림 10에서와 같이 일부 애자의 표면에 약 4  $\mu\text{m}$  이하의 미세결정이 넓게 성장해 있었다. 선주사(line scan) 분석 결과에 따르면, 미세결정이 유약표면보다 높고, 표면에 굴곡이 있는 것으로 나타났다. 또한 미세결정의 주요 성분은 산화철이고, 크롬과 망간이 포함되어 있는 것으로 나타났다(6). 따라서 유약의 원료에 포함되어 있던 철, 크롬, 망간 등이 결정의 핵으로 작용하여 미세결정을 성장하도록 seed 역할을 했던 것으로 판단된다. 이와 같이 미세결정이 애자 표면에 넓게 분포되어 있으면, 표면에 광택이 없어지고, 굴곡이 생겨, 염분 또는 진해 등이 부착되어 섬락이 발생하기 쉬운 것으로 나타났다(7).

그림 10. 유약의 미세구조(5,000배)  
Fig. 10. Microstructure of glaze

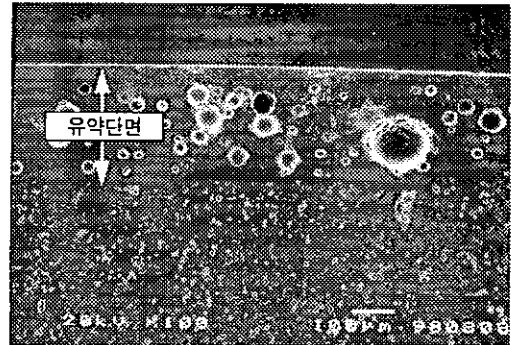
그림 11. 유약단면의 미세구조  
Fig. 11. Microstructure of cross section for glaze

그림 11은 유약단면을 나타낸 미세구조이고, 유약단면의 두께는 약 300  $\mu\text{m}$ 로 나타났다. 유약층에는 원형의 secondary phase가 형성되어 있고, 그 크기가 불균일함을 알 수 있다. 또한 그림 12는 secondary phase를 자세히 관찰한 사진으로 secondary phase가 큰 경우에 경계에 미세균열이 성장하였다. 유약에 존재하는 secondary phase는, 애자의 소성온도인 약 1300  $^{\circ}\text{C}$ 에서, 유약이 두 종류의 액상으로 phase separation이 일어난 상태에서 냉각되어 생성된 것으로써, 이것은 spinodal 분해 또는 입자의 성장과 결합으로 형성될 수도 있다.(8)

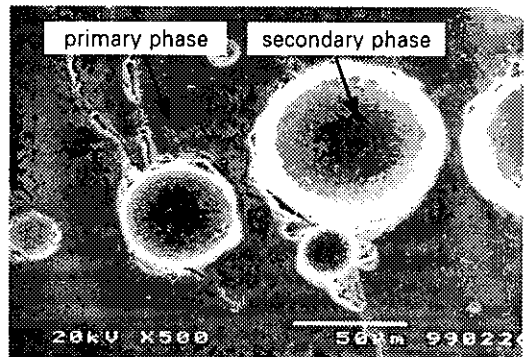
있다. 첫째 유약과 자기사이에는 열팽창 차이가 존재하며, 그 차이로 인해 유약과 자기가 박리될 수 있다(9). 둘째 유약에 존재하는 secondary phase가 클 경우에 열팽창차이로 인해 그림 12에서와 같이 primary phase와 secondary phase 경계에 미세균열이 성장하여 유약에 균열이 생성되어 박리될 수 있다. 셋째 기계적인 충격으로 박리가 일어날 수 있다. 그렇지만 기계적 충격은 매우 국소적인 범위만 박리를 일으킨다. 만일 기계적 충격이 매우 크다면 유약의 박리와 함께 자기가 파손될 것이다.

그림 12. 유약에 존재하는 secondary phase  
Fig. 12. Secondary phase of glaze

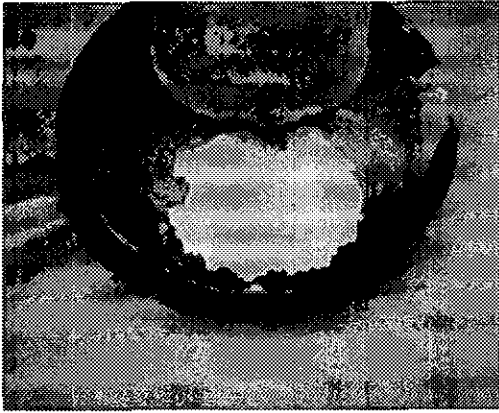
그림 13은 유약이 박리된 애자의 사진이다. 유약이 용융되었다는 것은 낙뢰로 인하여 섬락이 일어났다는 것을 의미하고, 자기와 유약의 경계면이 매우 깨끗한 점으로 미루어, 아크로 인하여 온도가 상승되고, 유약과 자기 사이에 열팽창 차이가 생겨 박리된 것으로 판단된다. 애자를 제조할 때 유약은 자기보다 열팽창 계수가 약간 작은 재질을 사용하여 자기를 압축하도록 하여 애자의 기계적 강도를 향상시킨다(10).

그림 13. 유약의 박리  
Fig. 13. Separation of glaze

그렇지만 그 열팽창 차이가 너무 크면 온도변화시 유약이 박리될 수 있기 때문에 적당한 열팽창차이를 선정하는 것이 유약 박리를 감소시킬 것이다.
