# 초음파 파면해석에 의한 대차 프레임의 건전성 평가

## Integrity Evaluation of Bogie Frame by Ultrasonic Fractography Analysis

윤인식<sup>1</sup>, 권성태<sup>2</sup>, 선종성<sup>3</sup>, 명노종<sup>3</sup>, 정우현<sup>4</sup>, 손태순<sup>5</sup>, 김경국<sup>5</sup>, 김순철<sup>5</sup>

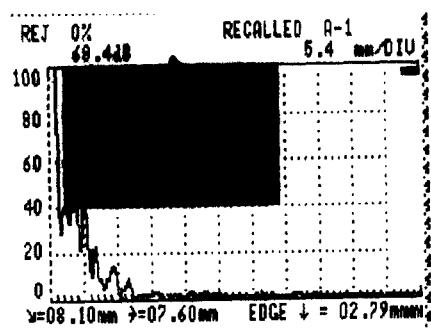
Fig. 3 Ultrasonic Signal of Side Frame (Defect Detector)

Epoch II에 의한 해석에 있어서는 초음파 횡파에 의한 결과를 탐상기 CRT상의 정량적 정보로 이용하였으며, Fig. 3은 차량의 사이드 프레임의 검출결합에 대한 상태를 나타낸다.

처음에 자분탐상으로 표면크랙을 검출한 후, 초음파 탐상을 하여 표면결합의 내부진전상태 여부를 정량적으로 파악하고자 하였다.

초음파 센서의 굴절각이  $70^\circ$ 인 점을 고려하면 크랙의 표면에 거의 근접한 거리인 초음파 빔의 진행 8.10 mm, 탐촉자와 결합의 수직표면 거리 7.60 mm, 표면으로부터 결합까지의 거리 2.79 mm에서 획득한 정보라고 할 수 있다.

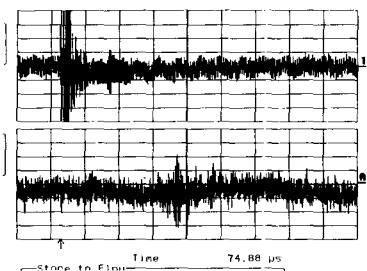
Fig. 4 DSO Ultrasonic Signal of Side Frame

아래의 Fig. 4는 사이드 프레임으로부터 초음파 센서를 이용하여 획득한 오실로스코프 상의 신호를 나타낸다. 신호를 획득하기 위한 시스템의 구성에는 펄서-리시버로 Epoch II를, 신호 처리에는 오실로스코프를, 초음파 센서로 간이 시스템을 구성하였다.

이렇게 구성한 시스템을 이용하여 100 MS/s 샘플링 주파수로 설정하였으며, Fig. 4의 화면(상단 신호)에 전체 신호를, 하단은 상단에서 잡은 신호를 전체로 확대하여 나타내었다. 또한 전체 신호에 대하여 10배로 확대한 결합 신호를 A 화면에 1 div당 5  $\mu$ s로 하였으며, 진폭 및 파형의 형태에 따른 균열 결합의 특성을 파악하고자 하였다.

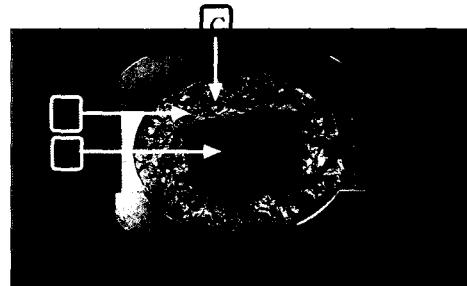
Fig. 6 Test Piece Used for SEM/EDX

시험편은 차축(axle)에서 장기간의 응력으로 발생한 것으로 예상되는 균열 부위를 가로 1.5 cm, 세로 1.5 cm로 절단하여 가공하였으며, Fig. 6에서와 같이 육안으로도 각 부위의 형태와 색깔이 구분되는 것을 알 수 있다. SEM/EDX 분석에서는 시편의 준비가 전체의 70 % 가량을 차

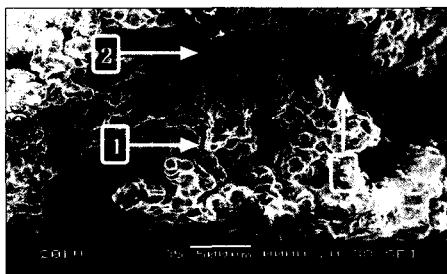
Fig. 7 SEM Photography of Zone A

A 부분은 시험편에서 다른 부분보다 약간 희게 보이는 곳으로 이 지점에 대한 SEM 이미지 촬영은 Fig. 7에 나타내었으며, Fig. 7에 표시한 1, 2, 3의 3개 지점에 대한 EDX 성분분석 결과를 Table 1에 나타내었다.

3개 지점에 대한 성분분석 결과 O, Mn, Fe가 거의 비슷한 비율로 함유되어 있는 것으로 판단되며, 최초에 시험편 채취시 균열로부터 떨어진 리가멘트와 같은 형태를 띤 부분이라 할 수 있다.

SEM 사진 상에 나타난 조직의 형태도는 등축 딤풀의 형상을 나타내고 있으며, 이는 파면해석을 위하여 인위적으로 응력의 부가하여 나타난 결과로써 등축 딤풀의 특징을 나타내는 파면과 일치됨을 알 수 있다.

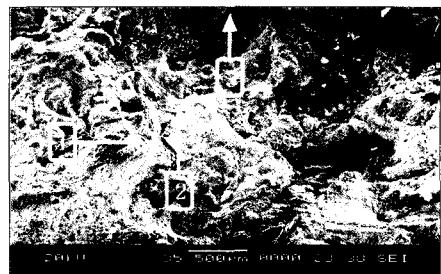
Fig. 8 SEM Photography of Zone B

B 부분은 균열이 최초로 발생한 지점으로 판단되는 곳으로 실제 SEM 이미지 촬영 결과 균열이 곳곳에 생성되어 있는 것을 확인할 수 있었다. 이 지점에 대한 SEM 이미지 촬영을 Fig. 8에 나타내었으며, 그림 중에서 표시한 1, 2, 3의 3개 지점에 대한 EDX 성분분석 결과를 Table 2에 나타내었다.

3개 지점에 대한 성분분석 결과 1, 3번과 2번 사이에 성분이 상당한 차이가 나는 것을 알 수 있었다. 즉, 1번과 3번에는 O가 약 30~40 % 정도 포함되어 있었지만, 2번에는 O와 Al이 포함

되지 않고 Fe가 성분의 대부분을 차지하고 있는 것으로 나타났으며, 따라서 이러한 결과로부터 B 지점은 슬래그나 산화로 인해 균열이 발생한 것으로 판단된다. 즉 사이드 프레임의 제작 시 슬래그가 용탕에 말려 형 내에 들어가 응고된 후, 이것이 반복응력의 지배를 받게 되어 균열의 시점이 되었다고 볼 수 있다.

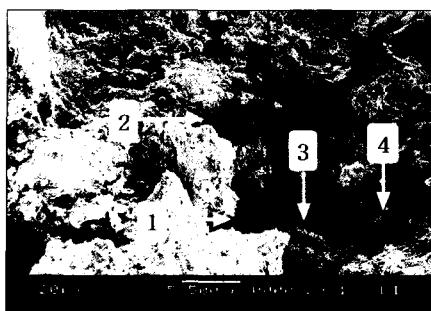
Fig. 9 SEM Photography of Zone C

C 부분은 A와 B가 교차되는 지점으로 이 지점에 대한 SEM 이미지 촬영은 Fig. 9에 나타내었으며, 그림 중에 표시한 1, 2, 3, 4의 4개 지점에 대한 EDX 성분분석 결과를 Table 3에 나타내었다.

4개 지점에 대한 성분분석 결과 1, 2번은 A지점으로 판단되며, 3번과 4번은 약간 갈색이 나며 앞서 서술한 B지점으로 생각된다.

이상에서의 SEM 조직사진 및 성분분석에 대한 결과로부터 균열의 발생은 내부의 안쪽 위치이었으며, 균열의 발생원인으로는 사이드 프레임의 초기 제작시 생긴 내부 기포가 지속적인 파로환경의 지배를 받게 되어 내부의 응력집중부위로부터 균열이 발생 한 후, 진전되어 표면에 나타나게 된 결과라고 생각된다.
