STI-CMP 공정에서 Torn oxide 결함 해결에 관한 연구

A Study for the Improvement of Torn Oxide Defects in Shallow Trench Isolation–Chemical Mechanical Polishing(STI–CMP) Process

서용진*, 정현상**, 김상용***, 이우선**, 이강현****, 장의구*****

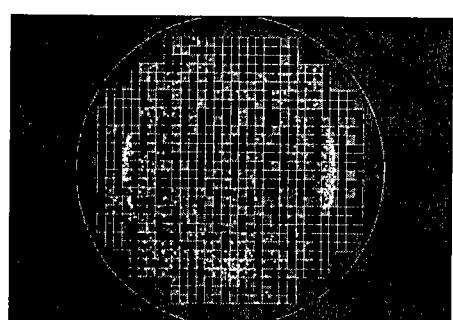
1) Edge형: 그림 2는 전형적인 torn 산화막 유형을 나타낸 것으로 전체 발생의 80 % 이상이 여기에 해당되었다. 이 결함의 결합밀도는 약 5 % ~ 10 % 정도이며 대부분 dummy moat 지역에서 발생하며, cell 지역 침범 정도가 미약하여 소자 수율 측면에는 큰 영향을 주지 않는다.

그림 2 가장자리형 torn 산화막 결함
Fig. 2 Edge type torn oxide defect

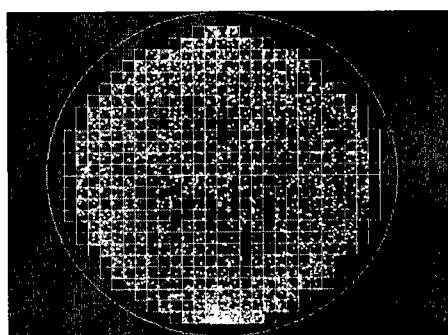
2) 전면형: 이 유형은 그림3에 보였으며 발생 빈도가 그다지 높지는 않지만 edge형에 비해 필드지역 산화막이 뜯겨져 나가는 정도가 심하다. 결합밀도는 10 % 이상이며 액티브 지역에 발생되는 경우도 있어 소자 수율에 영향을 미친다.

그림 3 전면형 torn 산화막 결함

Fig. 3 Whole area type oxide defect

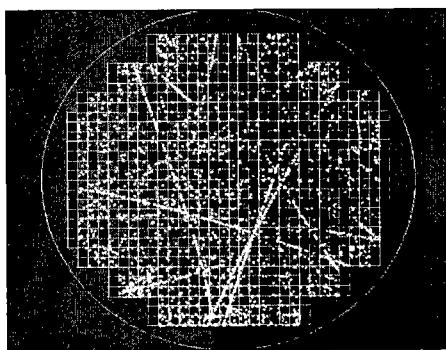
3) Star형: 이 유형은 그림4에 보였으며 웨이퍼 가장자리에서 발생하며 방향성을 가지고 있다. 이는 할퀸 자국(scratch)처럼 보이며 연마하는 동안 뜯겨진 torn 산화막 입자가 원인이 되어 발생하는 것으로 추정된다.

그림 4 Star형 torn 산화막 결함

Fig. 4 Star type torn oxide defect

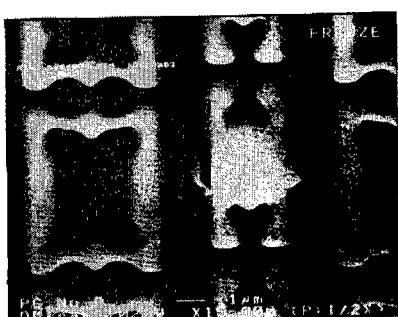
4) Active damage형: 이 유형은 그림5에 나타냈으며 torn 산화막과는 발생 메카니즘이 틀린 결함으로 아직 정확한 원인이 밝혀지지 않고 있다. 다만 하지막의 불안정한 상태가 원인으로 작용하여 CMP 공정에서 압력을 가할 때 발생한 것으로 추정된다. 이 결함을 SEM으로 분석한 결과 nitride(moat 지역) 아래 액티브(active) 지역이 영향을 받아 소자에 대한 영향을 준다.

그림 5 활성 손상형 torn 산화막 결함

Fig. 5 Active damage type torn oxide defect

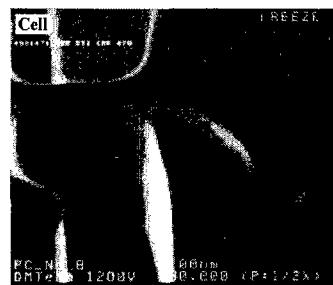
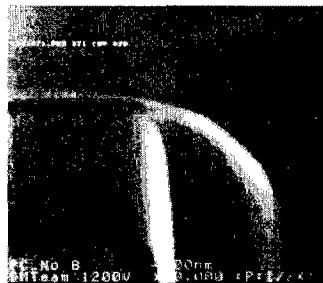
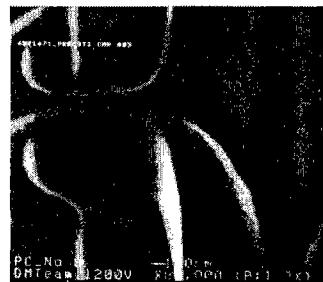
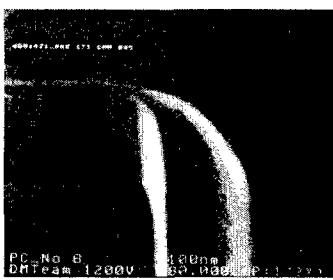
그림 6 Reverse Moat 산화막의 단면 SEM 사진

1) 트렌치 위 산화막 모서리의 모형: STI fill의 두께가 두꺼워 질수록 reverse moat 공정 후에 생기는 트렌치 위의 산화막 모서리는 두툼해지면서 완만한 경사를 이루게 되므로 연마시 초기의 압력을 받아도 뜯겨져 나가는 torn 산화막의 갯수가 줄어들게 된다. 그럼6은 NSG (nondoped silica glass) 박막을 열처리한 후, JOEL SEM으로 찍은 사진으로 STI Fill의 두께가 두꺼운 그림6의 (a)(b)의 산화막 모서리가 STI Fill의 두께가 얇은 그림 (c), (d)의 산화막 모서리보다 훨씬 안정되어져 있음을 알 수 있다.

Fig. 6 Cross-sectional SEM photograph of a reverse moat oxide

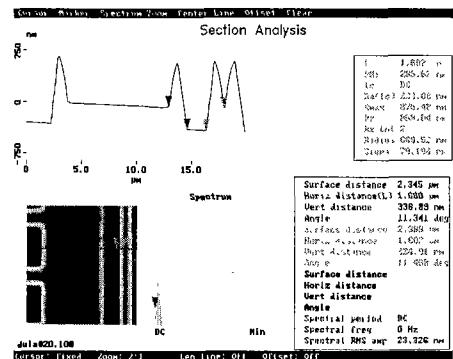
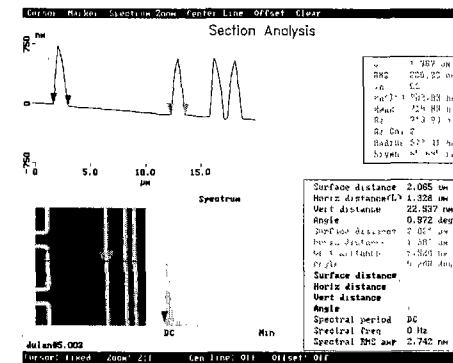
그림 7 Reverse Moat 산화막의 AFM
Fig. 7 AFM cross-section of a
reverse moat oxide

2) Moat 지역과 필드지역의 두께 변화 : 그림7은 STI fill공정의 두께 변화에 따른 moat 지역과 필드 지역의 두께 변화를 프로파일러(profiler)로 측정한 AFM(atomic force microscope) 결과이다. 그림 7(a)는 moat 지역보다 필드 지역이 높기 때문에 그림 7(b) 보다 안정적인 구조를 이루고 있다. 그림7(a)에서 연마 초기에 뜯겨져 나간 부분과 뜯겨져 나간 산화막 때문에 생긴 필드지역의 패인 부분은 연마를 지속함에 따라 사라지게된다. moat 지역에서 떨어진 산화막은 nitride를 습식 식각 함으로써 제거될 수 있다.

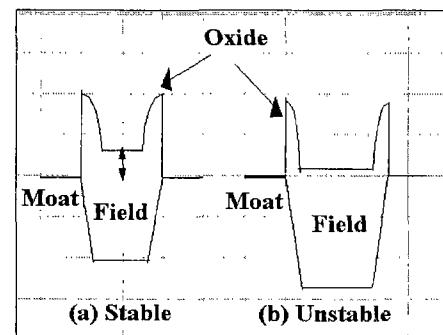
그림 8 트렌치 깊이의 비교

4) Trench depth의 균일성(uniformity) : 트렌치 깊이가 깊을수록 moat지역과 필드지역 사이의 두께가 낮아져 불안정한 구조를 이루게 되는 그림을 그림 8에 보였다. 일반적으로 STI 공정에서의 loading 효과 때문에 edge 부분이 다른 곳보다 깊게 되고 있다. 만약 edge 부분에서 STI fill의 두께가 낮고 트렌치 깊이가 깊게 되면 torn 산화막이 생기기 쉬운 불안정한 구조와 예리한 산화막 모서리를 형성할 것이다.

Fig. 8 Comparison of trench depth

2) 트렌치의 깊이가 깊게되면 필드의 박막이 낮아지므로 불안정한 구조를 이루기 때문에 torn 산화막 결함이 발생할 가능성이 증대되므로 균일도를 개선하여야 한다.

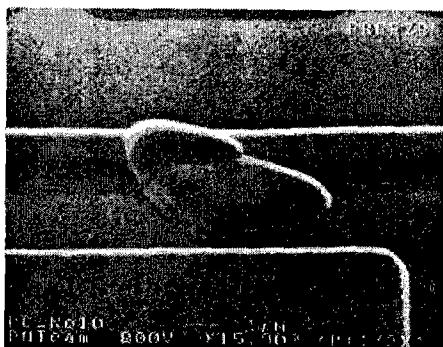
그림 9 Pre-particle이 형성된 결함의 SEM 사진

5) Pre-particle의 존재 : 그림 9에 보인 것과 같이 STI CMP 공정 전 트렌치 위의 산화막은 APCVD 방식으로 증착한 NSG 박막이다. 이 박막에 증착 particle이 존재하거나 연마하기 전의 particle이 존재하게 되면 산화막이 패이거나 뜯겨져 나가 torn 산화막 결함을 유발할 수 있다.

Fig. 9 SEM photograph of preparticle defect
