<논 문>

증기터빈 블레이드의 공진 방지를 위한 실험 연구

An Experimental Study for Preventing the Resonance of Steam Turbine Blade

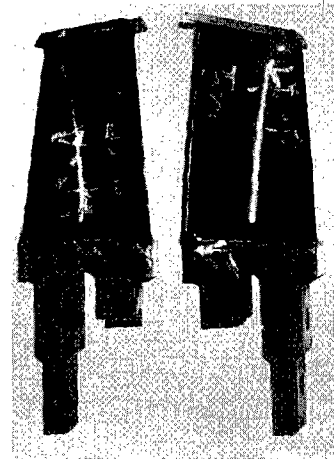
Fig. 2 Cracked blades

파손된 블레이드에 대한 육안 검사와 바파괴 검사(ultrasonic testing)를 통해 블레이드의 루트부에서 균열이 발생한 것이 확인되었다. Fig. 2는 루트부가 절손된 블레이드의 사진이다. 분석 결과, 균열은 루트부 핀구멍(pin hole) 부위에서 발생되었으며, 로터가 회전함에 따라 원심력이 작용하는 반경방향에 수직으로 핀구멍의 측면을 관통한 상태로 예측되었다.

파단 면에 대한 손상 분석 결과, 블레이드의 절손 원인은 전형적인 고주기 피로균열(fatigue crack)에 의한 것으로 판명되었다. 또한 커버(cover 또는 shroud)내의 7개 블레이드가 동시에 같은 반복하중을 받은 것이 아니라 각각의 블레이드가 독립적인 반경방향 반복하중을 받은 흔적이 나타났으며, 이것이 핀구멍에서 균열을 생성시킴으로써 피로파손에 이르게 한 주요 원인으로 사료되었다. 파단면 분석에 앞서, 블레이드 재질의 규격 만족여부를 조사하기 위

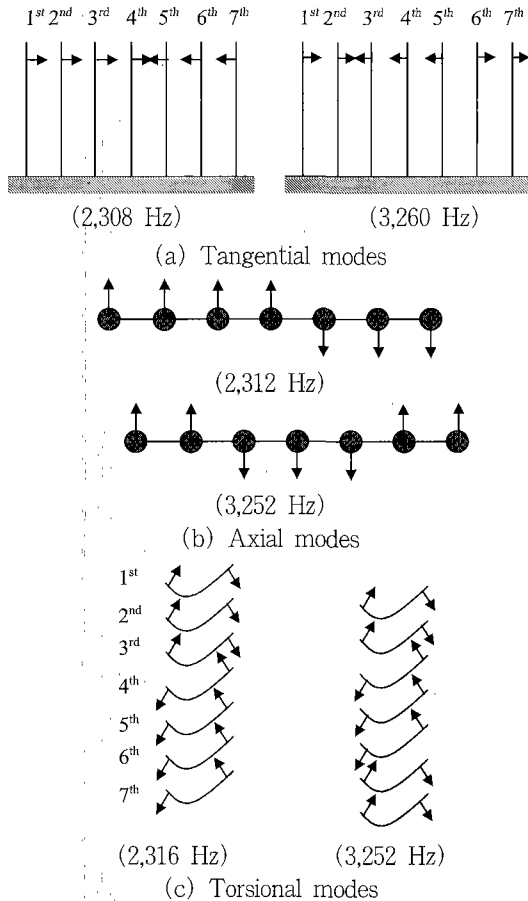
Fig. 4 Natural frequencies and mode shapes of the 7-buckets group

에서 고유진동수와 고유모드를 구분하였으며, 그 결과는 Fig. 4와 같다. 고유진동수와 진동모드 해석결과를 보면, 그룹모드의 고유진동수(3,260 Hz)가 온도를 고려한 수정노즐통과주파수(3,350 Hz)와 매우 근접되어 있어 이 터빈의 블레이드가 거의 공진영역에서 운전되어 왔음을 알 수 있다. 이 때 고유모드는 한 개의 그룹 블레이드에서 진동 모드의 (+)와 (-)가 교차하는 절점(nodal point)이 2nd와 3rd 사이, 5th와 6th 사이에 존재하는 형태를 보인다. Fig. 4에서 3,260 Hz 부근에서 부근 고유진동수가 접선방향, 축방향, 비틀림 모드에서 동시에 나타나는 것은 블레이드의 형상적인 특성상 비틀리고(twisted), 테이퍼지고(tapered), 기울어져(slanted) 있기 때문에 실험적으로 정확한 모드의 구분이 어려워 발생한 현상이다.

블레이드의 파손과 공진 모드와의 연관성 규명을 위해 동일 형식의 서로 다른 세 곳의 터빈에서 발생한 블레이드의 파손 사례를 분석한 결과, 절손된 블레이드의 위치가 고유모드와 밀접한 관계가 있음이 확인되었다. 다시 말해서, 모든 블레이드의 절손이 모드 절점 부근의 블레이드 즉, 두 번째, 세 번째, 다섯 번째와 여섯 번째의 블레이드

에서만 발생되었다. 이는 블레이드가 공진 영역에서 운전됨으로 인해 모드 절점에 인접된 블레이드의 루트부에서 큰 동하중이 작용되어 이들이 파손되어진 것으로 판단된다.

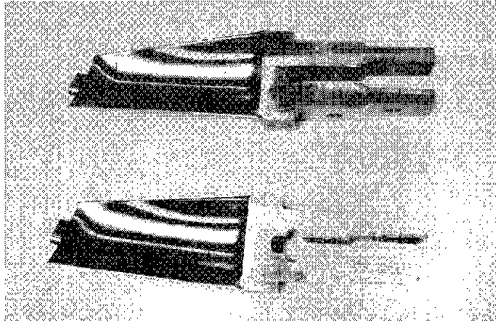
Fig. 6 Conventional (upper) versus slot type (lower) blade

기존 블레이드의 고유진동수를 낮추기 위해, Fig. 6과 같이, 루트 부에 지름 약 10 mm의 슬롯(slot)을 가공하였다. 개선된 슬롯타입 단일 블레이드에 대한 진동 시험 결과, 슬롯타입 블레이드의 고유진동수가 기존의 것에 비해 약 150 Hz 정도 낮아졌다. 그러나, 이것을 휠에 조립하게 되면, tight 조립과 커버 조립에 의해 그 효과가 거의 없으며, 고유진동수 차이가 20 Hz 내의(uncertainty에 의한 오차한계 범위 이내)로서 공진영역 회피에 적합한 대책이 아닌 것으로 나타났다.

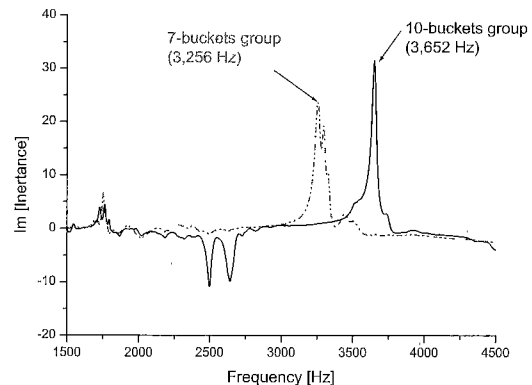
Fig. 8 Comparison of FRF between the 7-buckets group and the 10-buckets group

기존의 방식은 7개의 블레이드가 한 개의 커버로 조립되어 있었으나, 고유진동수 변경을 위해, Fig. 7과 같이, 한 개의 커버에 10개의 블레이드가 조립되는 long span cover를 적용하였다. Fig. 8과 9는 10-buckets group 블레이드의 주파수응답함수(FRF), 고유진동수와 진동모드를 나타낸 그림들이다. Fig. 4의 7-buckets group 블레이드의 진동 특성과 비교하여 보면, 동일 진동모드에서의 고유진동수가 전체적으로 낮아짐을 알 수 있다. 특히, 7-buckets group 블레이드에서 공진 문제가 되었던 3차 모드의 고유진동수는 약 3,260 Hz에서 2,600 Hz로 줄어든 반면, 4차 모드가 3,640~3,652 Hz 부근에서 나타남을 알 수 있다. 즉, long span cover를 적용함으로써 블레이드 파손의 원인이 되었던 수정노즐통과주파수(3,350 Hz) 부근의 고유진동수를 수정노즐통과주파수보다 상당히 높은 영역(3,640 Hz, 약 8.7 %의 공진 여유율)으로 이동시킬 수 있었다. 결론적으로 본 연구의 실험결과로부터 커버의 span 길이가 그룹 블레이드의 고유진동수와 고유모드에 민감하게 영향을 미치는 중요한 변수이며, long span cover 사용이 기존 제품에 대한 큰 설계 변경 없이 효과적으로 공진을 회피할 수 있는 방안을 알 수 있었다.
