Standby Mode에서 출화된 콘센트의 화염 패턴 및 전기적 특성에 관한 연구

A Study on the Flame Pattern and the Electrical Properties of Electric Outlet Fired at Standby Mode

최충석[†] · 송길목 · 김형래 · 김향곤 · 김동욱 · 김동우

전기안전시험연구원(한국전기안전공사 부설)
(2002. 01. 21. 접수/2002. 02. 28. 채택)

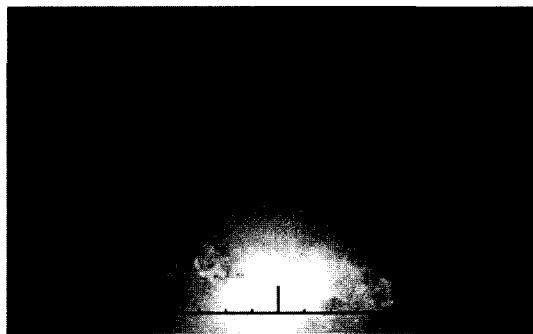
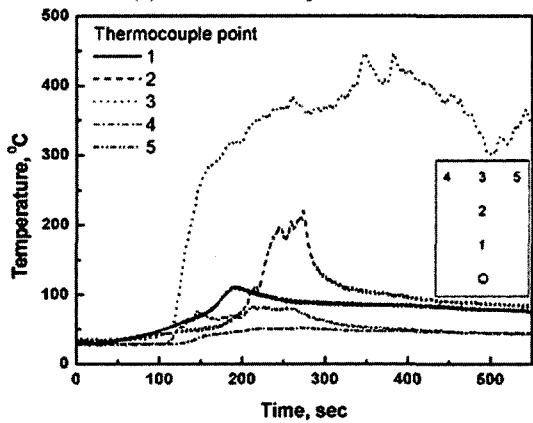
Fig. 2. The diffusion scope of flame and temperature distribution of the wall with time.

그림 2는 화염의 확산 범위와 시간에 따른 벽의 온도 상승 분포를 나타낸 것이다. 그림 (a)는 화염의 확산 정도를 나타낸 것으로 눈금 한 칸의 길이는 10 cm이다. 중심부에서 최대 약 50~70 cm 정도 확산되었으며, 시간의 경과에 따라 상승 기류를 타고 상부로 확산되었다.

그림 (b)는 시간의 경과에 따른 벽의 온도 분포를 나타낸 것이다. 콘센트 중심을 0번으로 했으며 그림에 나타낸 바와 같이 20 cm 간격으로 K-type 열전대를 설치하였다. 상승 기류에 의한 화염의 확산이 3번에서 가장 빠름을 확인할 수 있었고, 약 150 sec 경과하였을 때 온도가 약 300°C 까지 상승했음을 알 수 있다. 즉 매우 빠른 화염의 확산을 보여주고 있으며 시간의 경과에 따라 온도는 점점 증가하며, 천장을 타고 화염(ceiling jet)은 급속도로 확산되었다. 그리고 4번, 5번에 설치된 열전대의 온도에서도 알 수 있듯이 특별한 조건이 아니면 화염은 상승 기류에 매우 밀접함을 확인할 수 있었다.

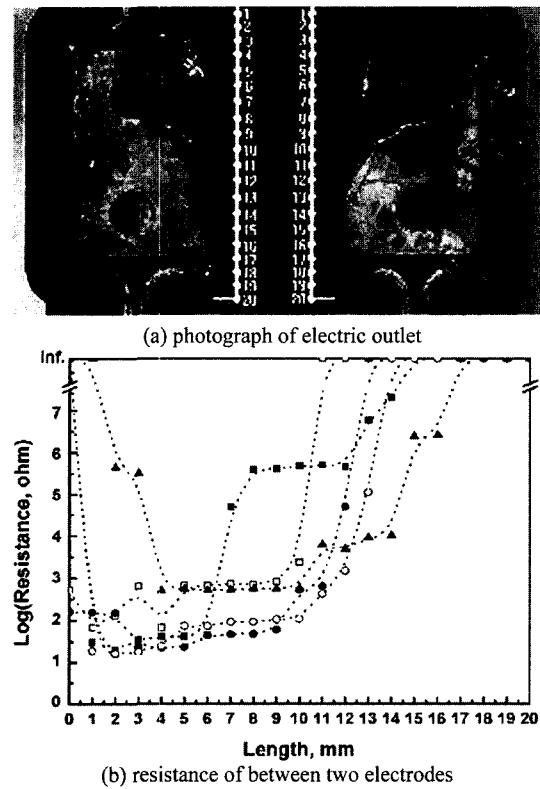
Fig. 3. The photograph and resistance variation of electric outlet(\blacktriangle ; sample 1, \square ; sample 2, \blacksquare ; sample 3, \circ ; sample 4, \bullet ; sample 5).

그림 3은 트래킹에 의해 소손된 콘센트의 실체 사진 및 저항 변화를 나타낸 것이다. 그림 (a)는 소손된 콘센트 표면의 실체 사진으로 칼발이의 일부가 용융되었으며, 절연물인 수지(resin)도 심하게 탄화되었음을 알 수 있다. 그림 (b)는 트래킹된 5개의 콘센트에 대해 동

일한 조건에서 절연 저항치를 측정한 것이다. 저항의 변화를 보면 상부 기준의 약 4~6 mm 위치에서 가장 적은 저항 값 100~300 Ω 을 나타냈다. 즉 트래킹의 초기에는 전극 사이의 전면을 통해서 이루어지다가 일정

한 상태에 도달하면 전극 사이의 최단 거리를 통해서 트래킹이 진전되었음을 알 수 있다.

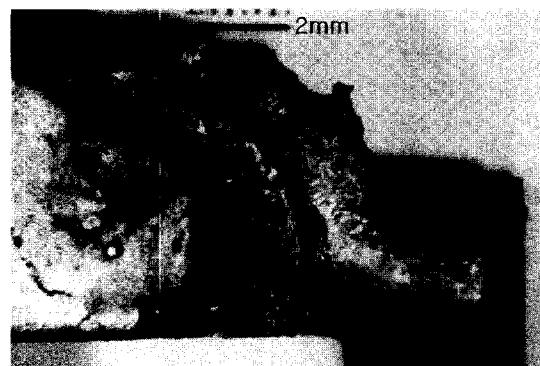
Fig. 4. The photograph for the blade holder of the damaged electric outlet.

그림 4는 소손된 콘센트 칼받이의 실제 현미경 사진을 나타낸 것이다. 용융된 구리가 비산되어 표면을 덮고 있음을 확인할 수 있다. 또한, 급격한 열량 변화에 따른 재결합이 있었던 것으로 판단되며 칼받이 고유의 결정구조가 없어졌다.

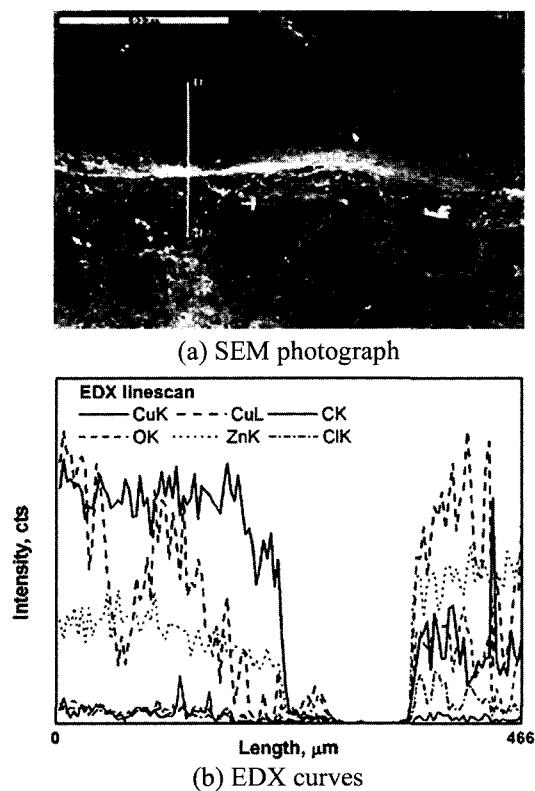
Fig. 6. The SEM photograph and the EDX curves of blade holder.

그림 6은 용융된 칼받이의 SEM 및 EDX 분석 결과이다. 그림 (a)는 칼받이의 SEM 사진으로 정상 부분과 용융된 부분의 표면 구조가 큰 차이가 있다. 이와 같은 사실은 이미 발표한 연구에서도 확인되었으며,⁸⁾ 용융과 재결합에 따른 소손의 정도가 심함을 알 수 있

다. 그림 (b)는 그림 (a)에 나타낸 것과 같이 용융된 경계면을 linescan하여 나타낸 EDX 곡선이다. 경계면을 중심으로 조성의 변화가 매우 심하게 일어났으며, 탄화 및 산화 반응도 있었음을 알 수 있다.⁹⁾

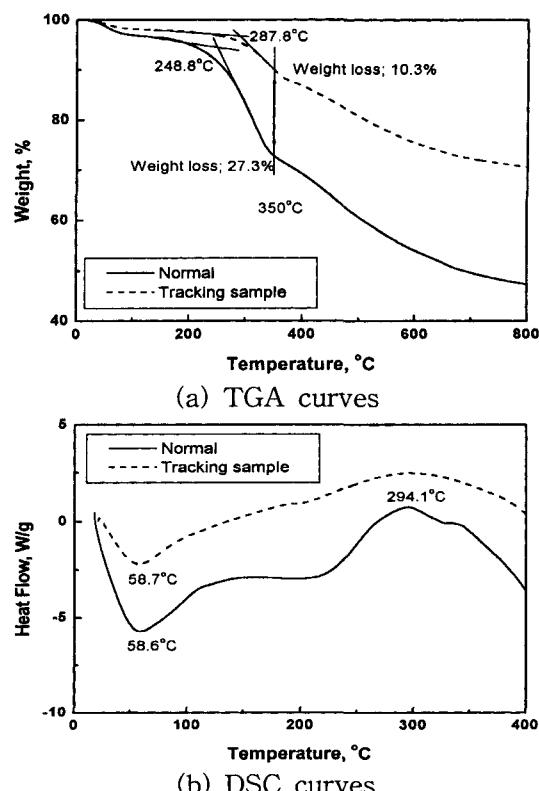
Fig. 7. The TGA and the DSC curves of outlet resin.

그림 7은 소손된 콘센트 절연물의 열 특성을 분석한 것이다. 그림 (a)는 TGA 곡선으로 정상 시료의 경우 248.8°C에서 급격한 열량 변화를 나타냈으며, 소손된 시료는 287.8°C에서 열량 변화가 나타나고 있으며 이것은 탄화에 의한 트래킹 진전에 따른 물성 변화에 의한 것이다.

그림 (b)는 DSC 곡선으로 분석 결과 정상시료와 소손된 시료의 열량 변화를 확인할 수 있었다.
