신축매립장 부지내 유출수의 평가

Evaluation of Outflow from New Constructed Landfill Site

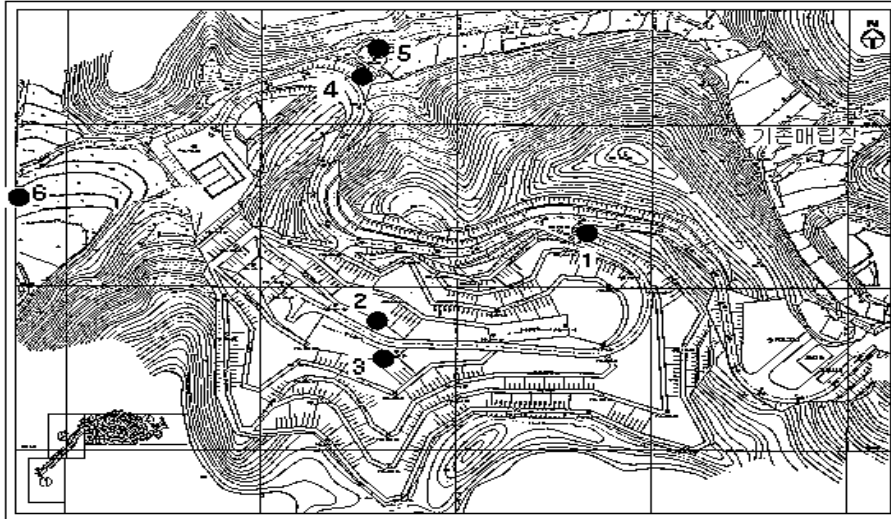
그림 1. 공사장내 시료 채취 위치도

신축 매립장 부지내에 유출수가 인접한 기존 생활폐기물 매립장으로부터 유출되는 침출수인지를 판단하기 위하여 여러곳의 유출수 발생지점 중 이격거리를 고려하여 4개 지점을 선정하여 유출수 시료 채취점으로 하였고(1~4번위치), 공사장내의 유출수 수질을 비교하기 위해 기존 매립장 침출수 집수조(5번)와 침출수 감시정(6번)에서 각각 시료를 채수하여 유출수를 분석하였으며 그 위치를 그림 1에 나타내었다. 또한 매립장 주변의 300~3,000m정도의 범위내에서 위치를 고려하여 지하수(GW1~GW4)와 계곡 및 하천(W1~W4)에서 각각 4개소의 시료를 채수하여 분석하였으며 그 위치를 그림 2에 나타내었다. 현 공사장과 기존의 매립장이 작은 능선 양쪽으로 인접하고 있어 매립장으로부터 지층을 통해 침출수가 유출될 경우 지층에 의한 여과효과로 수질의 변화가 있을 것으로 예측되어 공사장에서 채취한 토사로 매립장 침출수에 대한 여과실험도 실시하였다.

또한 악취가 매립지 침출수에 의한 것인지를 검토하기 위하여 후각적으로 악취가 감지되는 2, 3번 지점 근처에서 굴착하여 악취에 대한 분석을 하였다.
