EDM 을 이용한 가스터빈 회전익의 냉각공기 유로내벽 표면균열 제거

Surface Crack Removal by EDM for Inside Cooling Hole of Gas Turbine Blade

Sin Ho Kang[#], Dae Eun Kim^{*}

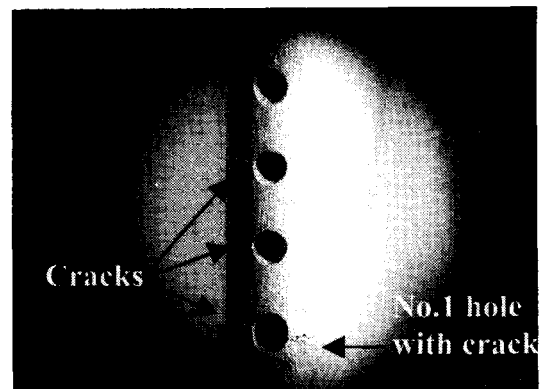
날개부 후연의 냉각구멍은 각 제작사의 모델별로 다양한 형상으로 가공되는데, 본 연구에서 다루고 있는 회전익의 경우에는 지름 1.02mm 원형 구멍이 48 개의 등간격으로 날개부 후연에 일렬로 가공되어 있어, 내부 유로를 순환하고 나온 냉각공기가 회전익의 후방으로 분출되어 빠져나오게끔 설계되어 있다. 그러나 현재 날개부 후연의 냉각구멍의 존재로 인해 회전익 수명에 영향을 주는 중대한 결함이 발견되고 있는데, 그것은 1st 냉각구멍(root cooling hole) 입구벽의 표면에서 균열이 발생하여 운전시간이 경과될수록 점차 관통균열로 성장하면서 내부로 진행된다는 점이다. 이렇게 냉각구멍 주변에 균열이 생기는 것은 날개부와 몸체

부위의 온도구배에 따른 열응력이 반복적으로 작용하면서 특히 냉각구멍 주변에 집중하는 현상 때문인 것으로 보고되고 있다⁴. 이러한 결함은 최초 24,000 시간 운전 후 정비공장 내에서 수행하는 비파괴 검사 시에 이미 발견되고 있으며, 내벽에 내부식성 코팅이 되어 있는 경우 코팅층을 관통한 균열에서 구멍의 입구에만 진행된 균열에 이르기까지 손상규모가 다양하다.

Fig. 1 과 2 에서는 1 단 회전익에서 발견되는 전형적인 냉각구멍균열을 보여준다. 특히 Fig. 1 에서는 1st 냉각구멍에서 이미 성장하기 시작한 관통균열과 2nd 및 3rd 냉각구멍의 외벽에 미세하게 발생한 균열을 보여준다.

Fig. 1 Typical cooling hole cracking of the 1st stage gas turbine blade

특히 관통균열로는 성장하지 않았지만 냉각구멍내벽을 따라 안쪽으로 미세하게 발생한 깊이 0.1~0.3mm 정도의 표면균열을 그대로 남겨둘 경우, 관통균열로 성장하기 쉽기 때문에 1 차 재생 정비단계에서 완전히 제거하는 것이 필수적이다. 그러나 지름 1.02mm 의 가는 구멍 내벽의 표면 균열을 제거하기 위해 기계적인 방식으로 접근한다는 것은 매우 곤란하다. 따라서 본 연구에서는 방전가공(EDM) 방식을 적용하여 구멍을 치수허용치 내에서 미세하게 넓히면서 동시에 방전가공면이 새로운 2 차 결함으로 남지 않는 조건하에서 결함을 제거할 수 있는 기법에 대해 연구하였다

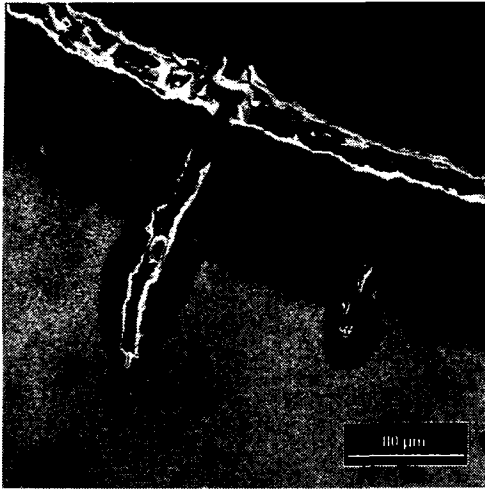
Fig. 2 Cross-sectional view of root cooling hole; cracking occurred and propagated into the base metal (Coating depth: 0.065mm, crack depth in base metal: 0.13mm)

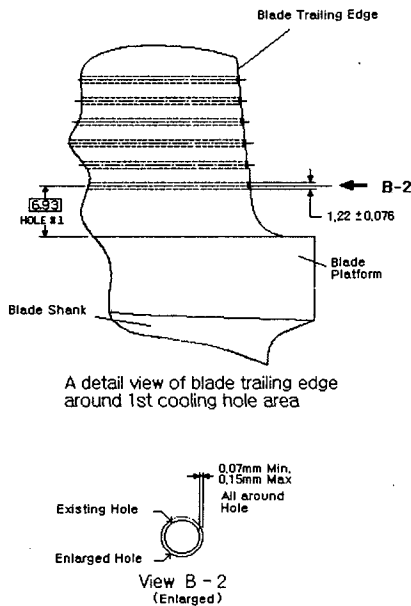
Fig. 3 Schematic of the root cooling hole area on the trailing edge to be machined by the EDM crack removal process

Fig. 3 에서 보는 바와 같이 냉각구멍의 벽을 관통하여 외부로 노출된 균열에 대해서는 1mm 깊이의 범위 내에서 연삭가공으로 없앨 수가 있으나 내벽을 따라 안쪽으로 미세하게 진행되어 있는 표면균열을 제거하는 것은 우선 재래식 개념의 가공 방식으로는 접근가능한 공구가 없다는 점에서 가느다란 전극을 이용한 방전가공이 무난할 것으로 판단하였다. 그러나 방전가공 후에 필연적으로 남게 되는 변질층(altered material zone: AMZ)은 부품이 다시 장기간의 피로응력이나 응력부식성의 환경에 노출되었을 때 결합재발의 원인이 될 가능성이 높으므로, 이를 사전에 방지하기 위해서 기존의 연구에 의해서 제시하고 있는 가이드라인을 주로 참조하되, 제작사에서 제시하고 있는 항목과 비교하여 Table 2 과 같이 표면품질 유지조건을 설정하였다^{6,7}.

구멍 입구에서부터 내벽으로 진행된 균열을 제거하기 위해서는 기존의 형상을 수정하는 것이 불가피한데, 이에 대해 제작사에서 허용하고 있는 가공범위는 Fig. 3 과 같다.

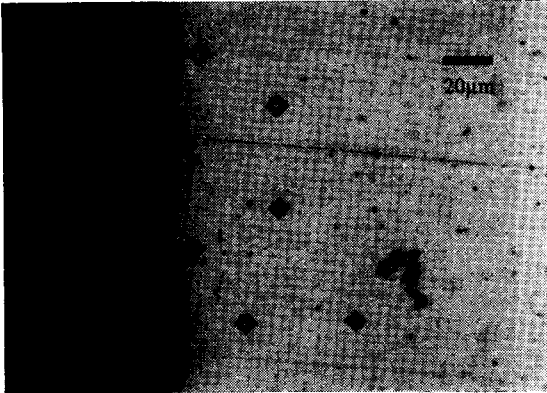
변질층이 모재의 기계적 특성 변화에 영향을 줄 수 있는 항목인 경도의 변화와 미세균열의 분포 정도를 조사하였다. 가공된 구멍의 길이방향과 단면방향으로 각각 채취된 시편들을 표면에서 모재방향으로 경도를 측정된 결과, 재주조층을 제외한 표면에서 0.05mm 깊이까지의 평균경도가 HRC 39~41 정도로 측정되었고, 모재에 해당하는 그 이하의 깊이에서는 HRC 38~40 으로 측정되었으므로 기준치 이내를 만족하고 있음을 알 수 있었다 (Table 4 참조).

Fig. 6 Microhardness indentation profile in the longitudinally cross-sectioned specimen

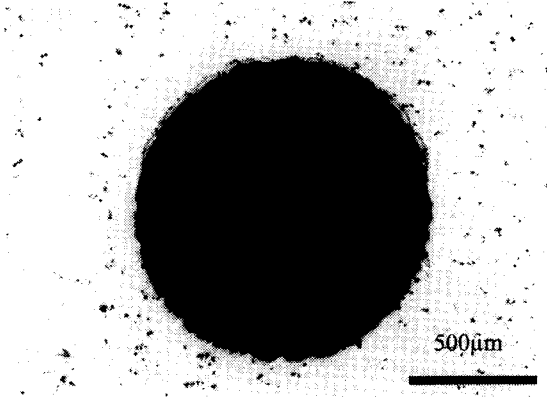
또한 미세균열의 분포를 전자현미경으로 분석해본 결과, 가공된 구멍의 길이방향이나 단면방향의 시편 어느 것에서도 모재로까지의 진전된 것은 발견되지 않았고 최대두께 0.022mm 이내의 재주조층 이내에만 분포하고 있었으므로, 기준치를 만족하는 결과였다. Fig. 6 은 경도측정 부위를, Fig. 7 과 8 은 각 단면별 현미경 사진을 보여준다.

Fig. 7 Cross-sectional optical micrograph of the enlarged cooling hole

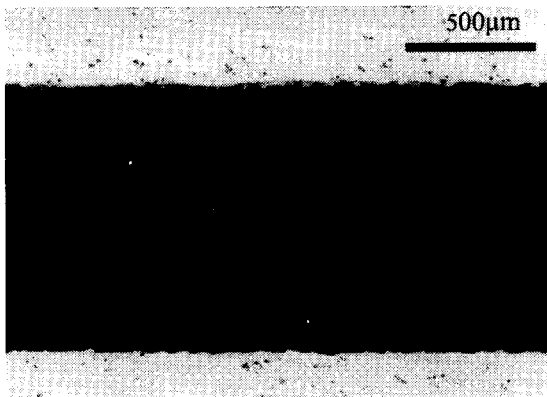
Fig. 8 Longitude sectional micrograph of the enlarged cooling hole

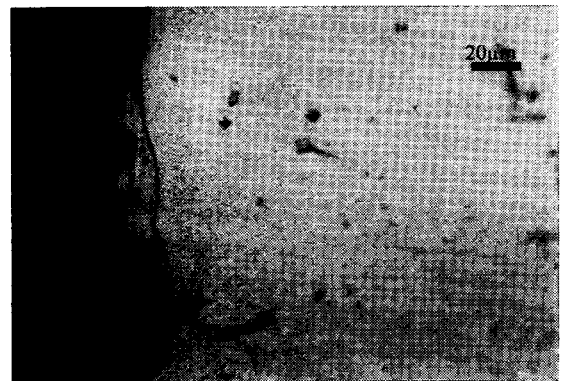
이번 실험에서 확대가공된 냉각홀부위 단면 시편을 현미경으로 관찰하면서 측정해 본 결과, 재주조층의 최대두께는 0.022mm 이었으며(Fig. 9 참조), 열영향부의 규모를 확인하고자 에칭한 시편을 광학현미경으로 관찰하였으나, 모재의 결정구조가 일방향으로 배열이 되어있어서 다방향성을 갖는 다른 금속합금의 경우와는 다르게 결정경계가 굵어진다든지, 입자의 크기가 달라진다든지 하는 등의 변화는 두드러지지 않았다.

Fig. 9 The thickest area of recast layer

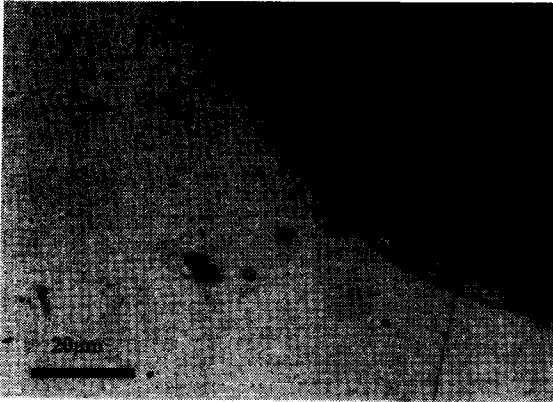
방전가공으로 인한 표면변질층에서 입계균열이나 입계산화(IGA or IGO) 등의 결함은 발견되지 않았다. 다만 광학현미경을 이용한 시편 검사 시에 재주조층을 뚫고 모재로까지 진입한 균열처럼 보이는 결함이 발견되어 우려하였으나, SEM 관찰 결과 선택적 에칭인 것으로 생각되었으며(Fig. 10), 모재 내에 존재하고 있던 석출물이 방전으로 인해 증발함으로써 공동과 같은 표면굴곡을 형성한 것으로 판단되었다(Fig. 11). 이때의 깊이는 재주조층

Fig. 10 Optical micrograph focusing on a cavity created in base metal

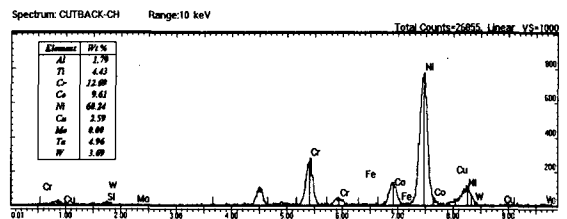
전극으로부터 공작물측으로의 구리성분 이행은 방전조건에 따라 양적으로 줄어들기는 하였으나, 전극의 종류를 바꾸지 않는 한 완전히 제거하기는 어려웠다. Fig. 12는 냉각홀의 길이방향 단면에서의 EDS 분석위치를 나타내며, Fig. 13, 14, 15는 각 위치에서의 성분 최대치를 나타내는데, 열영향부나 모재층을 제외한 재구조층에서만 미소량의 구리성분이 검출되고 있음을 보여주고 있다.

Fig. 13 EDS spectrum of the location "A" in recast Layer

구리 성분이 고온부 회전익의 냉각구멍 내벽에 이행됨으로써 발생할 수 있는 결합에 대해 규명하고 있는 연구결과는 찾기가 어려웠으며, 향후의 지속적인 연구과정을 통해 개선해야 할 과제로 일단락지었다.

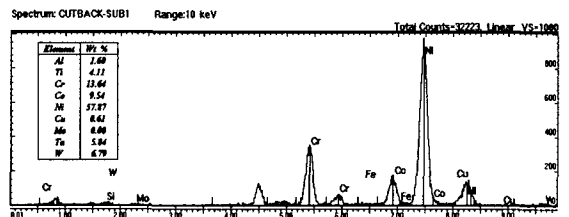
Fig. 14 EDS spectrum of the location "B" in HAZ

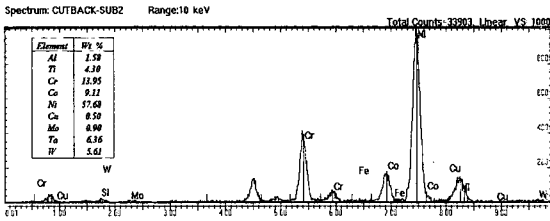
Fig. 15 Spectrum of the location "C" in base metal
