광섬유 센서와 지중경사계를 이용한 사면의 거동 분석

Analysis of Slope Behavior Using FBG Sensor and Inclinometer

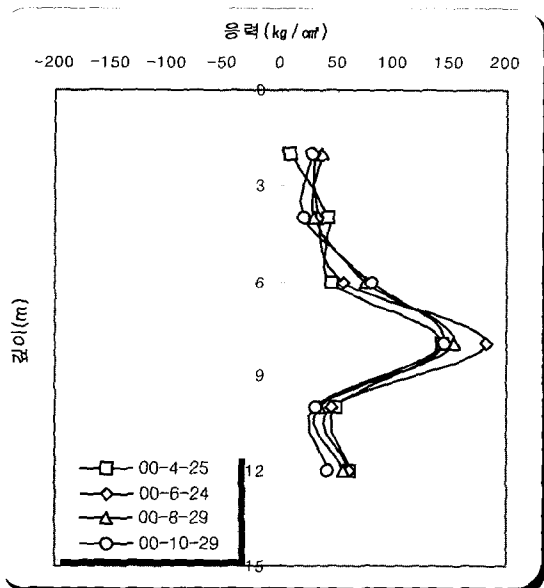
그림 16. 연화재 사면 2소단 B말뚝의 응력변화

그림 16은 연화재사면 2소단 15m 역지말뚝에 발생된 응력을 나타낸 것이다. 그림 16의 가로축은 역지말뚝의 응력을, 세로축은 역지말뚝의 심도를 나타낸 것이다. 말뚝의 응력이 nail의 응력이나 경사계의 변위에 비해 작게 측정되는 것은 역지말뚝의 두부가 철근콘크리트 지중보로 연결되어 그 사이 지반의 변형이 억제되어 나타나는 결과인 것으로 생각된다. 응력분포를 보고 활동면을 추정해 보면 지반심도 8m 근처에서 발생되는 것으로 보인다.

수 있고 5월말 도로가 개통된 후부터는 점차 안정돼 가는 것을 볼 수 있다. 7월말, 8월말의 집중 호우때와 9월 태풍이 한차례 지나가면서 많은 강우량을 보였지만 강우량과 지하수위의 영향에 크게 민감하지 않았으며 소폭의 응력 증가만 나타나고 있다.

현재는 변위의 증가가 더 이상 없으며 경사계 상부에서의 변위량이 작은 이유는 억지말뚝의 두부가 철근 콘크리트 지중보로 되어 있어 그 사이 지반의 변형이 억제되어 나타나는 결과라 할 수 있다. 연화재사면 2소단에 위치한 경사계는 B말뚝의 약 2m 상부에 위치한다(그림 9). 2소단의 B말뚝이 거동과 경사계의 거동을 비교하면, B말뚝은 8m 근처에서 최대응력점이 나타나며(그림 16), 약 2m 상부의 경사계는 지중 6m 근처에서 최대 변이를 보이고 있다(그림 20). 또한 1소단에 위치한 경사계는 D말뚝의 약 3m 상부에 위치한다(그림 9). 1소단의 D말뚝은 지중 약 4m에서 최대응력점이 나타나며(그림 17), 경사계는 약 3.5m에서 최대변이를 보이고 있다.

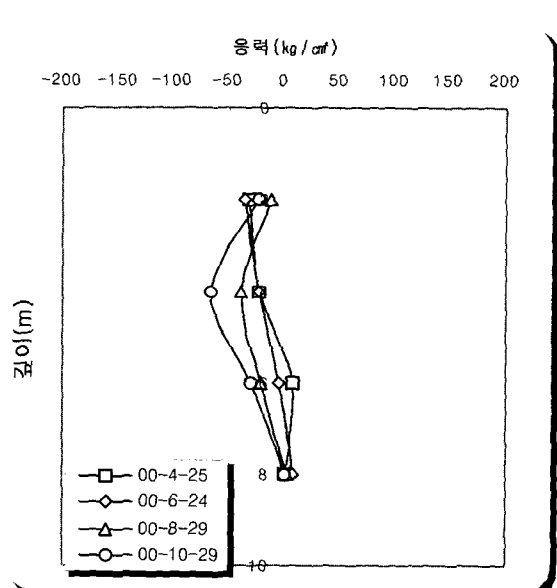
그림 17. 연화재 사면 1소단 D말뚝의 응력변화

그림 17은 연화재사면 1소단 10m 역지말뚝 D에 발생된 응력을 측정한 결과를 나타낸 것으로 말뚝상부에서 점차적으로 응력 증가를 보이고 있다. 이것은 당시 강우로 인하여 말뚝으로부터 5m 전방의 법면 shotcrete에 균열이 크게 발생된 것으로 보아 이로 인한 토괴의 이동 때문인것으로 사료된다.

현재, 응력은 소폭 회복된 상태이며 여름철이 지나고 나서 더 이상의 응력증가가 없고 안정되고 있음을 알

수 있다.

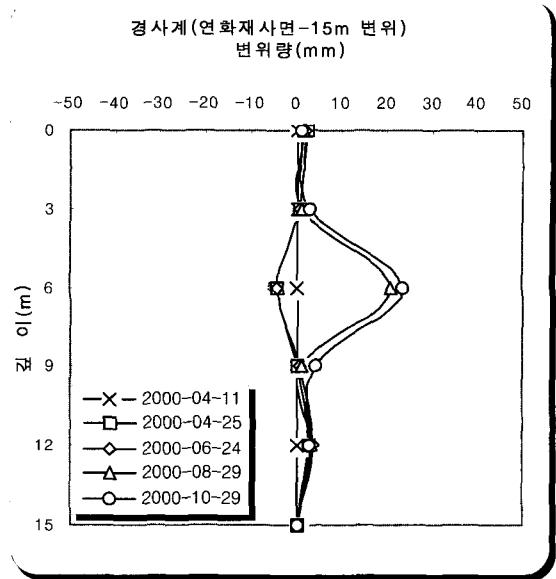
그림 20. 연화재사면 2소단 15m 경사계 수평변위

그림 20~21은 연화재사면 2소단 15m, 1소단 10m 경사계의 변위 분포를 나타낸 것이다. 가로축은 변위량, 세로축은 경사계의 깊이를 나타내었다. 2소단 15m 경사

계는 6m 근처에서, 1소단 10m 경사계는 3m 근처에서 급작스런 변위증가를 보이는데 이것은 7월말에 200mm 가 넘는 집중호우로 인한 토괴의 이동 때문인 것으로 사료된다.

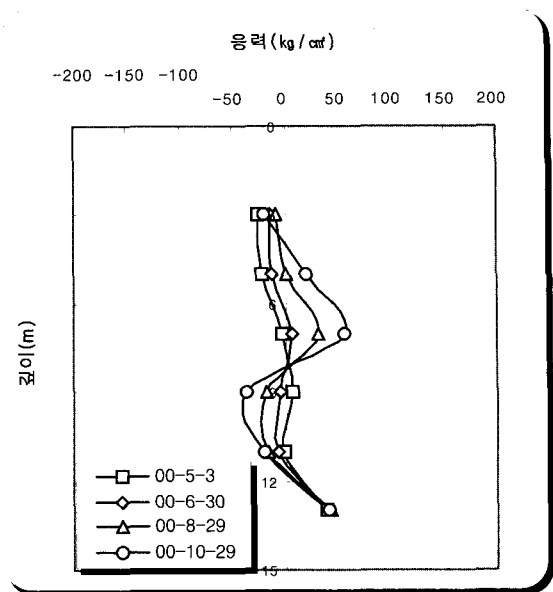
그림 22. 신동재사면 2소단 A말뚝의 응력변화

그림 22~25은 신동재사면 억지말뚝의 응력 분포를 나타내고 있다. 신동재 사면은 연화재 사면에 비해서 암반의 풍화가 심하고 절리면이 더 발달되어 전단에 의한 파괴가 나타날 것으로 보여 진다. 2소단 A말뚝인 경우는 뚜렷하게 S자 형태의 응력분포를 보이고 있는 점으로 미루어 활동면이 절리면을 따라 8m 부분에서 일어난다고 추정할 수 있었다(그림 22). 심도 7m와 9m 부분의 센서는 9월 중순의 태풍에 의한 집중호우가 내리기까지는 응력이 점차적으로 소폭 증가현상을 보이다가 현재는 변화가 거의 없고 일정한 값에 수렴되어 가는 것으로 보아 이동토괴의 측방토압에 억지말뚝이 이에 저항하고 있으며 억지말뚝의 사면안정효과 상당히 있음을 보여주고 있다.

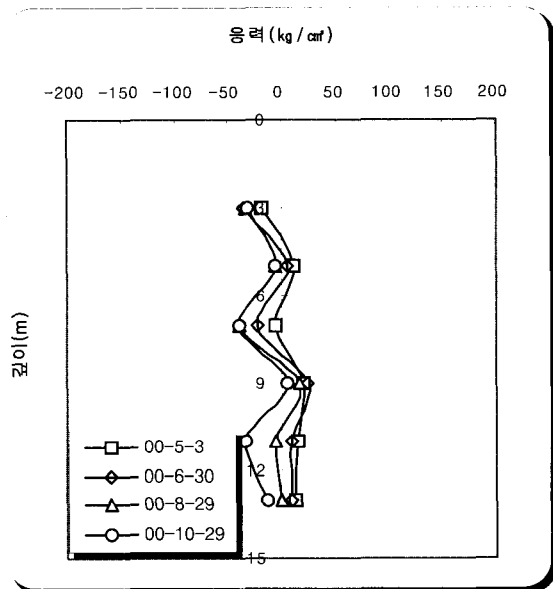
그림 23. 신동재사면 2소단 B말뚝의 응력변화

또한 2소단 B말뚝의 광섬유 센서와 V/W는 각각 반대의 각각 반대의 플랜지에 설치 됐음에도 불구하고 응력은 거의 같게 나타나고 있다. 이는 사면의 법면으로부터 도로방향으로의 토괴의 이동보다 전체적으로 절리방향

의 토괴의 이동이 우세해서 중립축의 방향이 H말뚝의 Web와 일치하게 되어 응력 값이 거의 같게 측정되는 것으로 보여 진다.

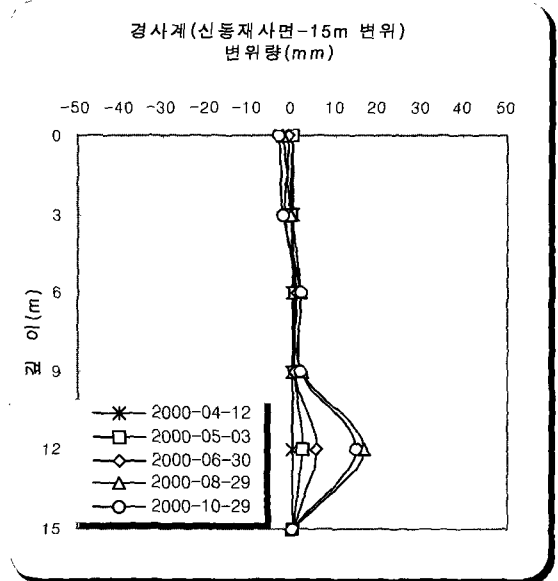
그림 26. 신동재사면 2소단 15m 경사계 수평변위

그림 26~27는 신동재사면 경사계의 변위 분포를 나타내고 있다. 2소단 15m 경사계의 변위는 A, B말쪽처럼 크게 나타나고 있지는 않으나 심도 12m위치에서 계속 변위가 증가되는 것을 볼 수 있다.

이것은 경사계 케이싱 주위에 그라우팅의 불량으로 인해서 생긴 공동 때문인 것으로 보여진다. 실제로 그라우팅의 양을 많이 사용했는데도 케이싱 주위의 흙이 그라우팅의 양에 비해서 잘 채워지지 않았던 현상이다. 신동재 사면은 연화재사면 보다 풍화가 더 진행되어 내부적으로 공동이 많이 발견되고 있으며 시멘트밀크 주입 공법으로 보강을 많이 행하였다. 그 외의 경사계의 변형이 작은 이유는 경사계 배면에 억지말뚝이 복열로 설치되어 있어서 억지효과를 발휘하고 있고 억지말뚝의 두부도 철근콘크리트 지중보로 서로 연결되어 있기 때문에 변형이 억제된 것으로 보여진다.

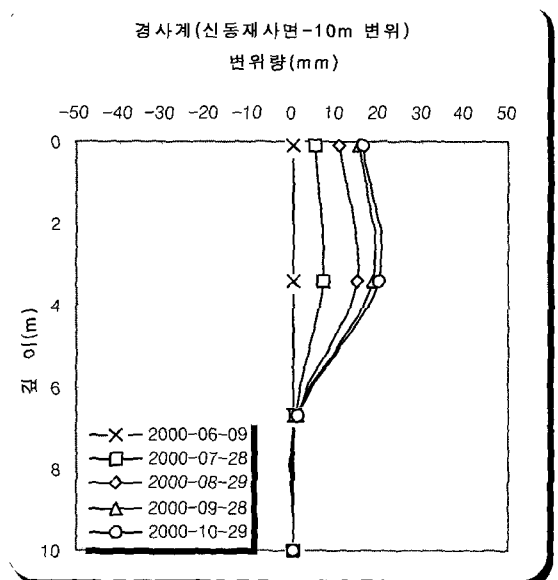
그림 27. 신동재사면 1소단 10m 경사계 수평변위

변위가 증가하다가 현재는 더 이상 변위의 증가가 없으며 일정하게 수렴하고 있다. 변위 분포로 봐서 활동면은 절리면을 따라 6m위치에서 발생하는 것으로 보여지며, 지표면의 변위가 심도 3m에서의 변위량보다 작은 이유도 억지말뚝의 두부가 철근 콘크리트 지중보로 연결되어 있기 때문이다.
