가스터빈 고온부품의 재생 접합을 위한 손상부 파악

The Consideration of the Damage in Gas Turbine Hot Parts for Repair Bonding Process

Abstract : The present study was aimed at analysing the damage of a used gas turbine bucket after 39,500h of total service. Microstructures and cracks of service-induced bucket were observed. The crack might have initiated from the coating in the bucket surface by thermal fatigue and propagated into the GTD111 base metal. Maximum depth of penetration was 2.7 mm(full penetration) at the leading edge. Crack contains a lot of Cr-,Ti-,Al-oxide which will prohibit filling and wetting of insert metal. Depth and propagation direction of crack were accorded with centrifugal force and temperature distribution in turbine bucket. Present result will provide basic data for repair bonding process.

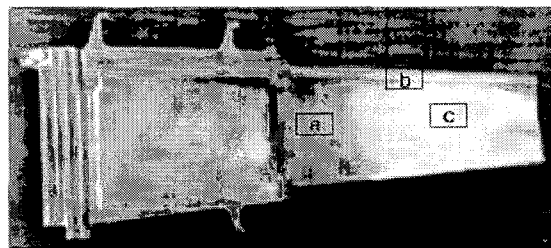
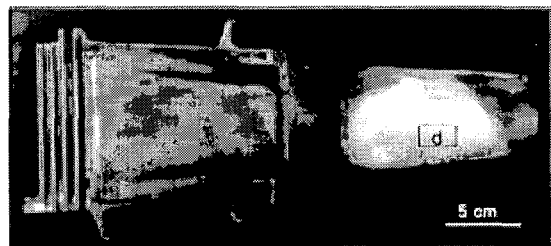
Fig. 1 Morphology of used gas turbine bucket

사용 등가시간은 39,500시간으로 파악되었다. Fig. 1은 본 연구에서 분석한 가스터빈 버킷의 외관을 보여주고 있다. 이 버킷의 사용 온도는 1100℃이고, 사용 재료는 미국 GE의 특허금속 니켈계 초합금인 GTD111 (Ni-14Cr-9.5Co-3Al-4.9Ti-0.01B-1.5Mo-3.8W-0.1C-2.8Ta)이다. 버킷의 손상 정도를 파악하고자 외관에 대한 관찰을 실시하여 각 부에 존재하는 균열에 대하여 형태 및 진행방향을 조사하였고, 이를 다시 각 섹션별로 절단하여 균열의 전파형태 및 깊이, 균열 내 산화물 등에 대하여 세부적으로 연구하였다. 또한 균열 내부에 형성된 산화물을 파악하기 위하여 EDS를 이용하여 성분 분석을 실시하였다. 버킷 모재에 대한 미세 조직 파악은 SEM을 이용하여 관찰하였으며, 미소경도 측정과 동시에 고려하였다. 또한, EDS 분석을 통한 석출상의 분석을 실시하였다.

먼저 Fig. 1에서 보인바와 같이 버킷의 외관을 살펴보면 크게 몸통 부분인 루트(root)와 날개 부분인 에어포일(airfoil)로 나눌 수 있으며, 에어포일은 다시 오목한 형태인 압력면(pressure side)과 볼록한 형태의 흡입면(suction side)로 나눌 수 있다. 압력면을 관찰하면, Fig. 2(a), (b), (c)에서와 같이 크게 3가지 형태의 균열이 관찰되며 이는 다음과 같이 구분할 수 있다.

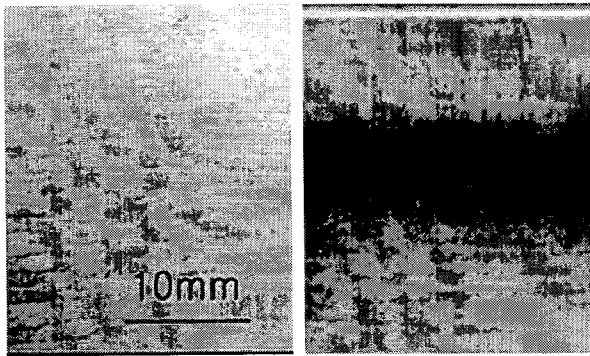
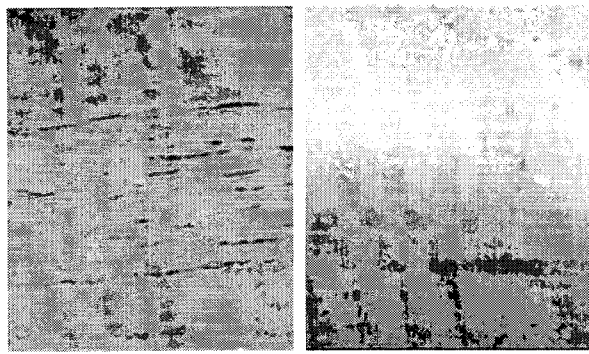
Fig. 2 Morphology of cracks in used G/T bucket

- (a) 플랫폼(platform) 근처에 존재하는 균열
- (b) 전연부를 따라 존재하는 균열
- (c) 압력면 중심에 존재하는 균열

(a)와 같은 균열들은 에어포일의 길이 방향을 따라 전파되고 있으며, 약 1mm간격으로 아주 미세한 균열 형태를 보인다. (b)는 전연부(leading edge)에 존재하는 균열을 나타낸 것으로 약 2mm 간격의 균열들이 육안으로 보기에 상당히 크게 형성되어 있음을 관찰할 수 있으며, 에어포일 길이 방향에 수직하게 분포하고 있다. (c)는 에어포일의 중심부에서 관찰되는 균열로 (a)와 같은 에어포일의 길이 방향으로 전파되고 있으나, 보다 더 간격이 넓으며, 형성된 균열의 폭 또한 더 넓다. 흡입면에서는 Fig. 2(d)와 같은 균열이 국부적인 영역에 한정되어 형성되어 있음을 관찰하였다. (d)형태의 균열은 균열간 간격이 약 2-3mm정도로 넓고

미세하며, 균열 (b)와 같이 에어포일의 길이 방향에 수직하게 전파되었다.

(c) (d)
 (a) near platform (b) leading edge
 (c) center of pressure side (d) suction side

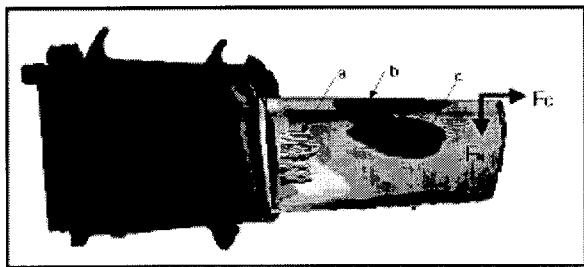
Fig. 3 Surface temperature distribution of airfoil bulk metal[6]

Fig. 3은 문헌⁶⁾을 통하여 얻은 버킷의 온도분포 영역에 대하여 버킷에서 관찰된 균열을 겹쳐 넣었고, 또한 버킷에 작용되는 외부응력을 나타낸 것이다. 그림에서 F_c 는 원심력, F_N 은 외력(노즐 분사력)이다. 우선 온도 분포와 균열의 폭을 비교하면, 가장 온도가 높은 부분인 전연부와 에어포일 중앙을 따라 형성된 균열은 비교적 넓은 간격으로 큰 폭을 이루고 있으나, 플랫폼 근처의 균열은 상대적으로 온도가 낮은 부분에서 형성된 것으로 비록 균열이 형성되었으나 미세한 폭으로 성장이 억제되었으며, 좁은 간격으로 분포하고 있음을 알 수 있다. 한편, 이러한 균열들의 방향성을 외부응력과 관련지어 고찰하면, 균열의 생성이 이러한 힘을 따라 복합적으로 발생하고 있음을 알 수 있다. 즉, 원심력의 작용으로 인하여 전연부에서는 에어포일에 수직인 형태로 균열이 발생하며, 플랫폼 근처 및 압력면 중심에서는 연료가스의 분사에 의한 외력으로 에어포일에 수평인 방향으로 균열이 전파되었음을 확인할 수 있다. 따라서, 흡입면에 존재하는 균열 또한 전연부의 방향과 일치하므로 균열은 원심력의 작용으로 전파된 것으로 본다.

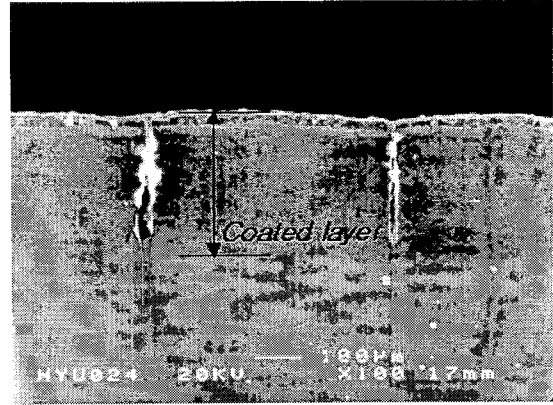
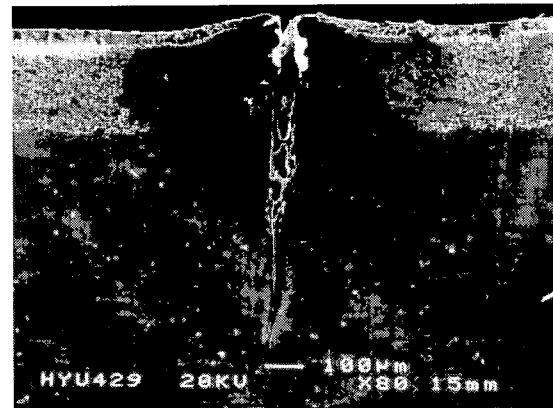
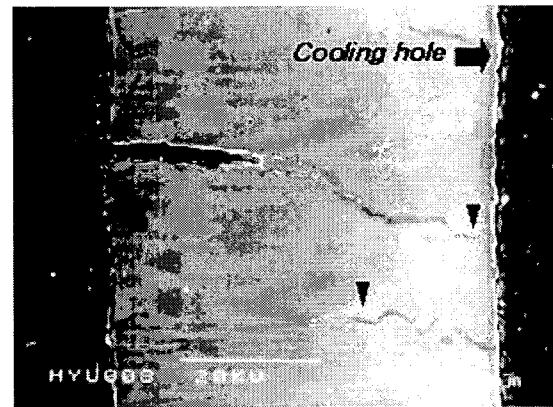
Fig. 4 Various cracks in turbine bucket

(a) near platform (b) airfoil center
 (c) leading edge

구체적인 형상은 Fig. 4에 보인바와 같다. 먼저, (a)에서는 균열이 코팅층에만 형성된 것과 코팅층에서 모재까지 전파된 균열을 볼 수 있다. 이로써 균열은 코팅에서 먼저 형성되어 모재로 전파되는 형태임을 알 수 있다. 플랫폼에서 관찰되는 균열은 이와 같이 대체로 코팅층의 두께로 형성되어 있으며,

모재까지는 그다지 깊게 전파되지 않았다. 하지만 (b)에서와 같은 균열은 이미 상당한 부분까지 모재로 전파되어 있으며, 이러한 형태의 균열은 에어포일 중심부에서 전반적으로 관찰되는 균열의 대부분을 차지한다. 균열은 표면에 수직한 형태이며, 산화물이 내부를 채우고 있다. 한편 전연부에서 관찰되는 (c)와 같은 균열은 내부 냉각홀까지 완전히 전파하였으며, 코팅에서 모재로 전파하는 형태가 아닌 모재 내부에서 형성된 균열도 발견되었다. 따라서, 균열 보수에 관점에서 본다면 이와 같은 균열에의 재생 집합의 적용은 상당히 어려우며, 이미 재생 시기를 넘긴 것으로 판단된다.

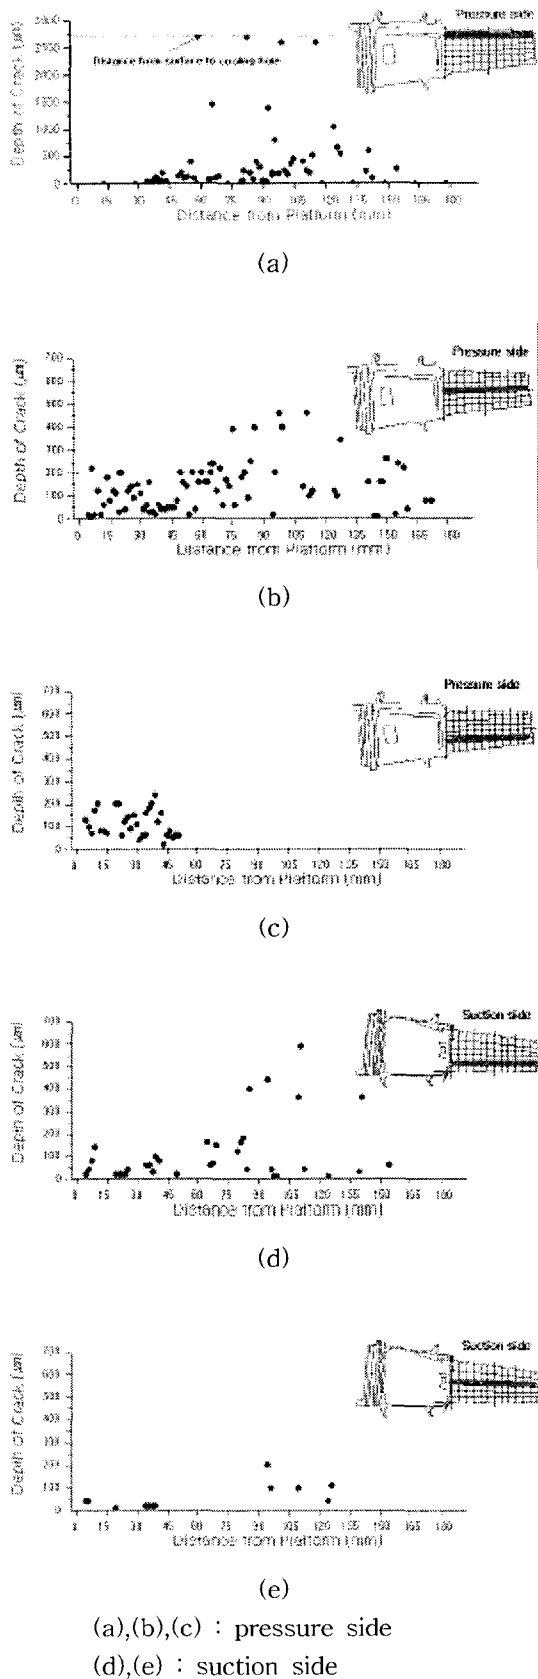
Fig. 5 Depth distribution of cracks in blade

버켓 각 부분의 균열 깊이를 측정하기 위하여 에어포일 부분을 플랫폼에서 팁(tip)까지 12등분으로 나누고, 전연부 부터 후연부(trailing edge)까지는 6등분하여 절단하였다. 절단된 각 파트는 광학현미경을 이용하여 균열의 깊이를 측정하였고, 이를 Fig. 5에 나타낸 바와 같이 도시하였다. 그림에서 가로축은 플랫폼으로부터 거리를 나타낸 것이고 세로축은 균열의 깊이이다. 먼저 전연부를 나타낸 (a)를 보면 대부분의 균열은 500 μ m이하의 깊이를 가지는 균열들이며, 일부 균열은 냉각홀(cooling hole) 혹은 냉각홀 근처까지 전파되었다. 이러한 균열은 앞서 균열의 형태에서 살펴본 바와 같이 매우 손상이 심한 형태이며, 재생하기 힘든 상황이다. 압력면의 전연부 아래쪽인 (b)에서는 균열의 깊이가 위치에 따라 크게 양분되고 있는 것을 볼 수 있는데 주로 에어포일 중심부 쪽에서는 300~500 μ m 정도의 깊은 균열이 관찰되며, 플랫폼과 가까운 쪽에서는 100~200 μ m 정도의 균열들이 다수 관찰된다. 한편, 에어포일의 중심을 지나 후연부 쪽인 (c)에서 플랫폼 주위의 균열은 (b)와 같은 양상을 보이며 증가하지 않았지만 에어포일 중심부 쪽의 균열은 거의 관찰되지 않았다. 흡입면에서는 전반적으로 압력면보다 균열의 수가 적고 플랫폼 가까이에서 관찰되는 균열의 깊이도 얇은 것으로 나타났다. 하지만 흡입면의 가운데 쪽에 있는 일부 균열은 400~600 μ m의 수준까지 전파되어 있음을 관찰할 수 있었다.

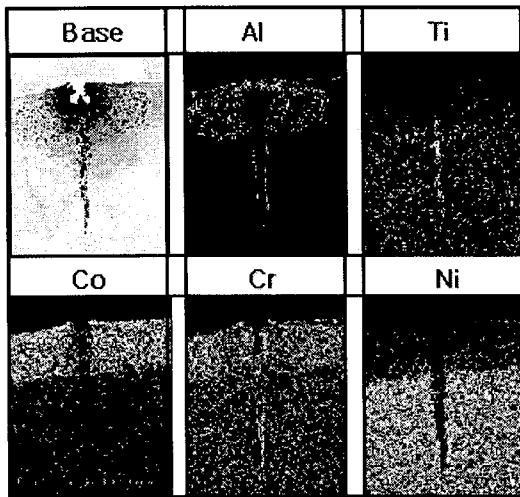
Fig. 6 Elemental distribution of oxides in crack of blade (EDS mapping)

균열 내부를 채우고 있는 산화물을 파악하기 위하여 균열부의 EDS 면분석을 실시하였다. Fig. 6은 결과를 나타낸 것으로 원소의 분포를 관찰하면 내부에는 Cr과 Ti 산화물이, 바깥쪽으로는 Al 산화물이 둘러싸고 있다.

이와 같은 결과는 각 원소의 산화경향과 관련되어 있으며, 산소의 분압은 균열내부에서 합금내부로 갈수록 감소하므로 Ti와 Al이 Cr보다 더 낮은 산소 분압에서 산화물을 형성하기 때문에 Cr₂O₃ 외부 스케일 밑에 TiO₂와 Al₂O₃ 내부 산화물이 생성되고, Al이 Ti보다 더 낮은 산소 분압에서 생성되므로 Al₂O₃가 더 깊은 곳에서 생성된다⁷⁾. 따라서 이러한 경향에 일치하여 산화물이 형성되어 있

음을 알 수 있고, 균열 보수 적용을 위한 균열의 클리닝시 산화물의 성분을 고려하여 적용하여야 할 것으로 판단된다

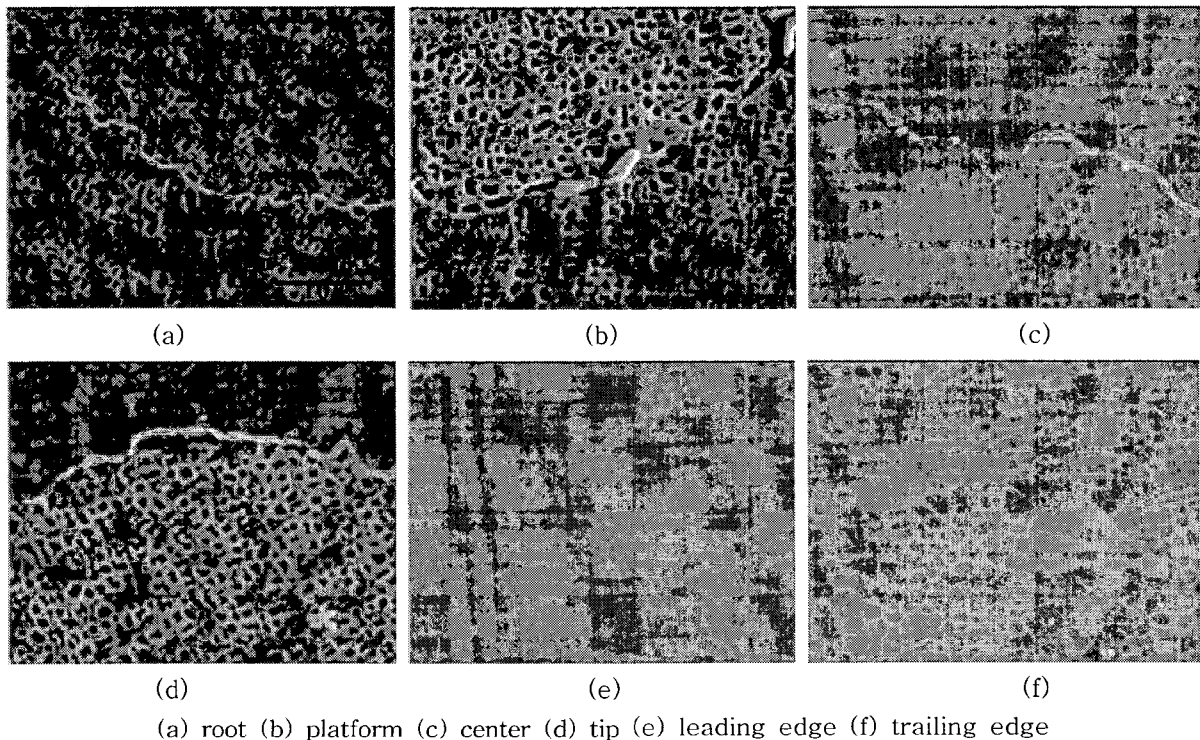
Fig. 7 Microstructures in parts of blade

Fig. 7은 버켓 각 부분에 대한 미세조직을 나타낸 것이다. 루트에서는 각형의 v'상이 1μm이하의 크기로 미세하게 분포하고 있으며, 결정립계에서 탄화물이 발견되지 않았다. 플랫폼 근처의 미세조직에서 v'상은 더욱 조대해졌으며, 결정립계에서는 불연속적인 M₂₃C₆도 관찰되었다. 에어포일의 중심부에서는 결정립계에 존재하는 M₂₃C₆가 서로 연결되어 있으며, v'상도 등근 형태를 가지는 것을 볼 수 있었다. 팁에서는 v'상이 미세한 각형이며, M₂₃C₆가 결정립계에서 서로 연결된 형태로 관찰되었다. 전연부는 중심부와 비슷한 조직을 가지면서 경도도 비슷하지만, 서로 연결된 형태의 M₂₃C₆가 많이 관찰된다. 후연부는 조직상으로 상당히 조대한 v'상을 가지는 것으로 관찰되었다.

한편, 미세조직의 변화를 미소경도를 측정함으로써 연관지어 파악하고자 하였으며, 그 결과는 Table 1에 나타낸 바와 같다. 버켓 각 부의 미소경도 측정 결과는 미세조직 관찰결과와 유사하게 나타났으며, 미소경도의 감소는 조직의 열화를 나타낸다.

온도가 가장 높은 전연부 및 에어포일 중앙의 미소경도가 가장 낮으며, 온도가 상대적으로 낮은 플랫폼이나 온도의 영향을 거의 받지 않는 루트 쪽은 경도가 높은 것으로 나타났다. 이러한 결과는 접합 공정을 통하여 얻어진 균열 재생부에 대하여 미소경도를 측정함으로써 기계적 특성의 회복을 판단하는 도구로 이용할 수도 있는 것을 보여준다.

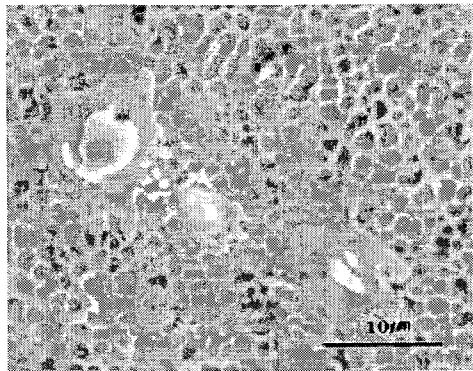
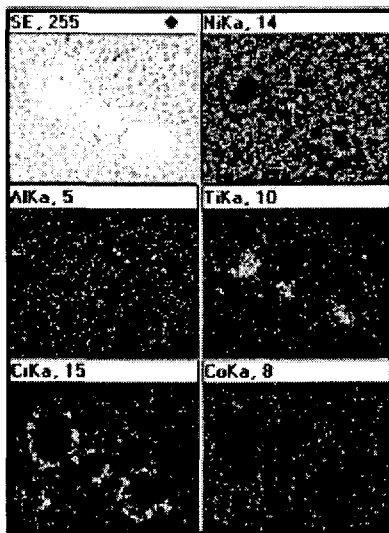
Fig. 8 SEM micrograph of the degenerated MC carbide(a) and EDS analysis result(b)

한편, 버켓의 미세조직에서는 열영향에 의한 조직 변화로서 ν' 상의 형태나 크기 외에도 Fig. 8과 같은 MC형태의 탄화물의 분해를 관찰할 수 있었다. 이러한 분해과정은 많은 문헌[8]에도 제시되어 있는 것으로 일반적인 형태는 다음과 같다.

이러한 분해과정은 EDS 면분석을 통해서도 확인할 수 있는데 중심부는 Ti계열의 MC이고, 주위의 $M_{23}C_6$ 탄화물은 Cr계열임을 알 수 있다. 따라서 초기의 조대한 크기를 가지던 MC 탄화물이 고온에서의 장시간 노출에 의해 분해가 발생하며, 이는 MC 탄화물의 가장자리부터 발생하여 점점 내부로 진행된다. 결국 탄소의 계속된 확산과정으로 MC는 소멸하고 $M_{23}C_6$ 탄화물이 더욱 확산된 형태로 잔존하게 되며, 이러한 양상은 버켓에서 고온부일수록 더 많이 관찰되었다. 한편 이러한 MC 탄화물의 분해는 비가역적인 반응으로써 열처리 재생을 통하여 회복시킬 수 없으며, 이로 인한 기계적 특성의 급격한 감소가 발생한다는 보고⁹⁾가 있다. 따라서 보수를 위한 열처리 시 분해가 더욱 발생하여 모재의 기계적 특성을 감소시킬 우려가 있으므로 열처리 시간을 최대한 단축시킬 수 있는 방안을 모색하여야 할 것이다.

강화 석출상은 어느 정도 회복이 가능한 것으로 판단되나 MC와 같은 탄화물의 분해는 비가역적으로 발생하므로 회복하기 힘들며, 이는 고온 집합 또는 열처리시 고려해야 할 사항이다.
