## 주사전자현미경(SEM)을 이용한 일회용침 끝의 미세 형태에 대한 관찰(2)

## Investigation of Micromorphological Characteristics of Acupuncture Needle Tip Using SEM in Korea(2)

**Methods :** We have selected the needles that made by 8 companies in Korea, and selected 50 pieces from 1000 pieces each company by randomized methods. and observed the tip of each needle using a scanning electron microscope at  $\times 800$  magnification.

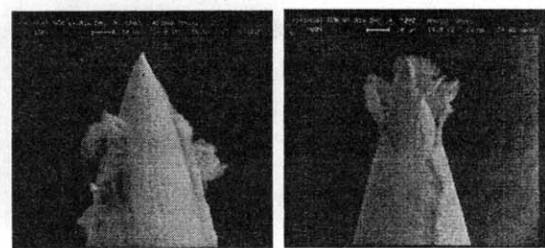
2. 흄집 형태 : 표면에 심한 흄집이나 줄무늬 난 것<Fig. 2>

Fig. 2. Scratch marks on the surface of needle

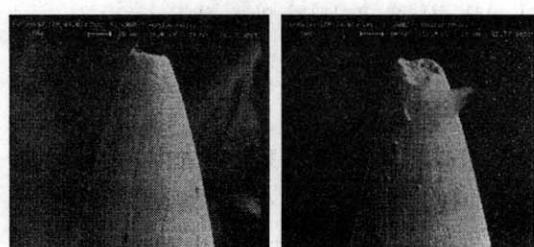
3. 이물질 부착 형태 : 표면에 덩어리나 불규칙한 물질이 붙은 것<Fig. 3>

Fig. 3. Metallic scuff, lumps and irregularities of the needles surface

불량형태에 따른 제조회사별 유형을 보면 C, D, E사는 침의 표면에 흠집이 있는 경우가 상대적으로 많았고, F, G, H사는 침끝에 이물질이 부착된 경우가 많았다. 침의 표면에 흠집이 있는 경우는 침끝의 연마 공정과 관련이 깊을 것으로 보이며, 침끝에 금속성 또는 기타의 이물질이 부착된 경우는 연마 공정이나 제조 마무리 단계의 세척과정 등에서 문제가 있는 것으로 보인다.

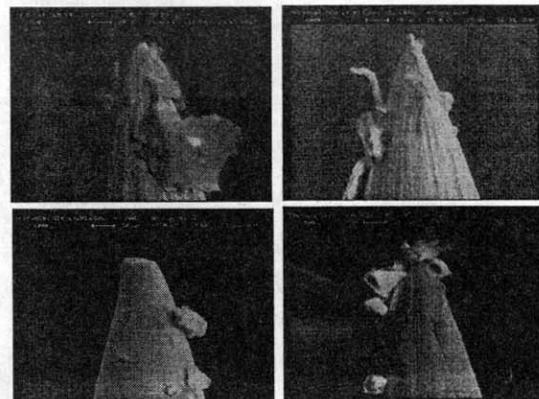
제조회사별 각각의 불량형태에 대한 개수는 <Table 2>와 같다. 관찰 결과, 하나의 침에서 여러 개의 결함을 복합적으로 가지고 있는 경우가 많았다<Fig. 7>. 복합적인 형태를 보다 효율적으로 분류하기 위하여 SEM을 이용한 현미경적인 관찰을 통해 아무런 흠집이나 결함이 없는 '정상형태(normal shape)' <Fig. 1>와 1가지 이상의 결함을 가지고 있으나 환자에게 특별한 영향을 주지 않을 것으로 보이는 '가벼운 불량형태(mild defect shape)' <Fig. 8>, 그리고 사용 시에 출혈이나 기대하지 않은 자침시 통증, 그밖에 이 물질의 체내 잔류 등의 우려가 있어서 환자에게 다소

Fig. 7. A needle have several defects of different kinds

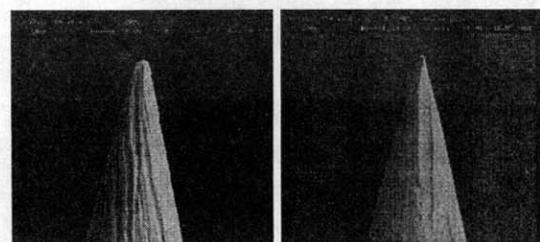
Fig. 9. Needles have a severe defect

위험을 초래할 수 있을 것으로 판단되는 결함을 가지고 있는 '심한 불량형태(severe defect shape)'로 구별하였으며<Fig. 9>, 각각의 백분율을 정리한 결과는 다음과 같다<Table 3>.

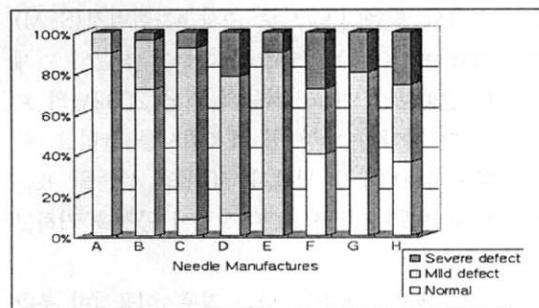
Fig. 10. Defect rates of needle tip of each company in Korea

조사결과를 구체적으로 살펴보면, '심한 불량상태'의 비율이 5% 이내인 회사는 A사와 B사였고, 10% 이내인 회사는 C사와 E사였으며, D, F, G, H

사는 20% 이상이었다. A사 제품과 B사 제품이 '심한 불량형태'의 비율이 각각 0.0%와 4.0%로 가장 낮았으며, F사 제품과 H사 제품이 각각 28.0%와 26.0%로 높았다(Table 3).

첫째, 일회용 침 제조회사에 대한 정기적인 실태조사가 필요하다. 일회용 침을 생산하는 제조회사를 대상으로 업체의 총매출액이나 자산규모까지도 확인하고, 특히 주문자상표부착(O.E.M)으로 침을 생산하는 업체의 현황 등을 포함하는 제조회사의 실태에 대해서 정기적인 파악을 할 필요가 있을 것으로 보인다. 본 조사에서 침을 제작하는 것으로 등록이 되어 있으나, 생산을 중단한 회사나 연락이 잘 되지 않는 회사들도 있었으며, 영세한 업체가 많은 현실을 감안할 때 침을 생산하는 회사 자체에 대한 실태조사가 이루어져야 한다.

둘째, 일회용 침의 품질에 대한 주기적인 점검이 필요하다. 침 제조 회사들은 특별한 점검이나 관리 없이 지속적으로 침을 생산해내고 있으며, 침의 품질 향상에 대해서 관리해 주는 주체가 없이 침 제조회사의 자율에만 맡겨지고 있다. 따라서 한의사 협회를 비롯한 단체나 식약청 등의 국가기관에서 주기적으로 침의 품질을 위한 점검을 담당하는 것이 바람직하다고 본다. 단체나 기관 등에서 각 제조회사에게 自社에서 생산한 침의 전자현미경 사진을 첨부하여 공문을 발송하는 것도 하나의 방법이 될 수 있을 것이다. 침 제조 공정의 마지막 단계에서 전수조사 또는 샘플 조사를 토대로, 생산되는 침을 저배율의 광학현미경으로 관찰하여, 불량품이 있는지 확인하는 공정이 있다. 침의 연마공정이나 세척공정에서 침의 완성도를 높이고, 마지막의 현미경 확인 공정에 주의를 기울인다면 국내에서 생산되는 침의 품질을 전체적으로 높일 수 있을 것으로 생각한다.

셋째, 식품의약품안전청의 의료용구기준규격 중에서 '침' 고시<sup>5)</sup>는 내용면에서 다소 빈약하며, 침에 대한 각종 공업규격을 매우 간단히 다루고 있다. 그러나 침의 생산 및 유통 관리에 대해서 보다 상세하게 다루도록 '침' 고시를 개정하여, 침을 생산하는
