장기방치공사 재개시 공사계획 및 관리

조 상 영
(주)한진중공업
상무

정 용 식
현장소장(상무)

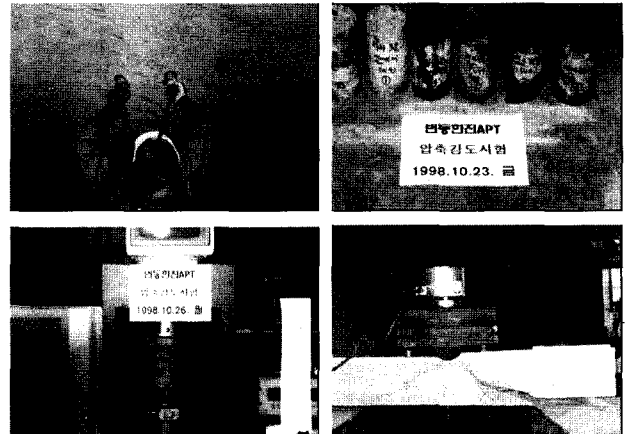
그림 3. 구조물 안전진단 현황

구분	결론
외관조사	콘크리트 팽창과 수축에서 오는 균열로 구조적으로는 문제없음
부재치수	현황조사 결과 기 시공된 치수는 설계도면과 대체적으로 일치
콘크리트 강도	설계 기준강도(240kg/cm ²)를 확보하고 있으며 품질도 양호
중성화 시험	중성화 현상은 일어나지 않았으며 매립철근은 부식되지 않았음
초음파 균열탐사	지하 2,3층 주차장에서 발생된 관통 균열은 에폭시 보수가 필요함
배근조사	철근탐사 결과 대체적으로 설계도면과 일치되게 시공됨
공사관련 도서검토	관련 시방서와 도면에서 요구하는 수준을 적절히 반영함
부식철근	녹 제거 후 사용가능

- (1) 부식철근은 녹제거 후 재사용
- (2) 지하주차장 슬래브 균열 부위는 에폭시로 보수

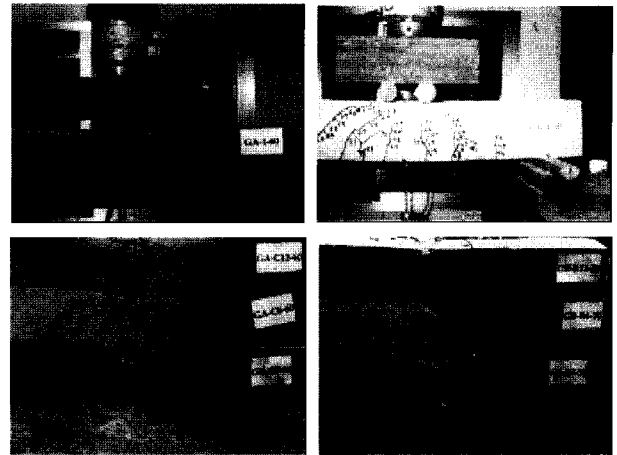
그림 10. 부식철근 부재 파괴시험 현황

- 현장에서 1년 동안 자연부식된 철근(2.98%)을 사용한 콘크리트 부재와 새철근 부재(G.P.T)의 파괴 시험결과 별 차이가 없다. 그러므로 1년 정도 현장에서 자연부식한 철근인 경우라도 현장 사용시 구조적으로는 큰 문제가 없는 것으로 볼 수 있다.
- 그러나 1년 동안 자연부식된 철근(12.99%)이 3% 인공부식된 철근 부재보다는 최대하중에 대한 파괴가 감소함을 알 수 있다.
- 6% 인공부식철근 부재는 새철근(G.P.T) 부재보다 사인장 균열이 먼저 발생하지만 궁극적으로는 휨에 이르는 압축파괴 현상은 거의 같다.
- 12% 인공부식된 철근 부재는 콘크리트 강도에 따라 최대하중에 대한 파괴가 3%, 6% 시험부재에 비해 많은 차이가 나므로 위험하다고 볼 수 있으며, 최대 강도에 대한 손실은 새철근에 비해 17~20% 강도 손실로 나타났다. 그러나 이것은 부식으로 인한 단면 손실에 의한 것보다는 Rib 파괴에 의한 부착력 손실에서 온다고 볼 수 있으며, 12% 인공부식된 철근의 Rib 마모도는 50%정도 손상되는 것으로 나타났다.
