고속철도 교량상판의 온도신축작용이 궤도처짐에 미치는 영향과 대책에 관한 연구

The Effect and Countermeasures of The Vertical Track Settlement Caused by Expand and Contract Behavior of the High-Speed Railway Bridge Girder

강기동¹
Kee-Dong Kang

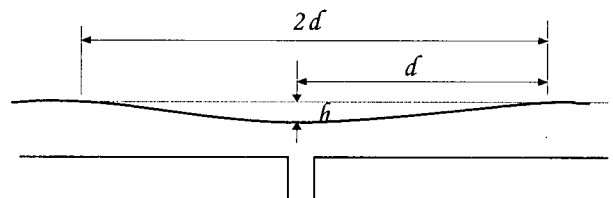
Fig. 2. Track Settlement Analysis Model

교량과 같이 하부구조물이 충분한 강성을 갖는 선로 상에서는 교각이나 교대의 침하가 발생하지 않는 한 궤도의 변형이 발생되면 일반적으로 궤도에서는 침목 저부의 자갈이 이완되어 침목과 자갈이 분리되는 뜬 침목(Pumping) 현상이 나타나며 이러한 현상은 궤도침하의 전형적인 원인으로 그림 2와 같이 일반적으로 알려진 궤도침하 해석모델과 공식[3]에 의해 다음과 같이 나타낼 수 있다.

이 수치는 궤도 검측치 또는 현장조사 결과 확인된 교량 신축부의 처짐 범위인 10~12m와 일치하므로, 이를 통하여 교량신축부의 궤도에서 발생한 궤도침하의 일반적인 현상과 처짐 발생범위 등에 대한 상관관계를 확인할 수 있다.

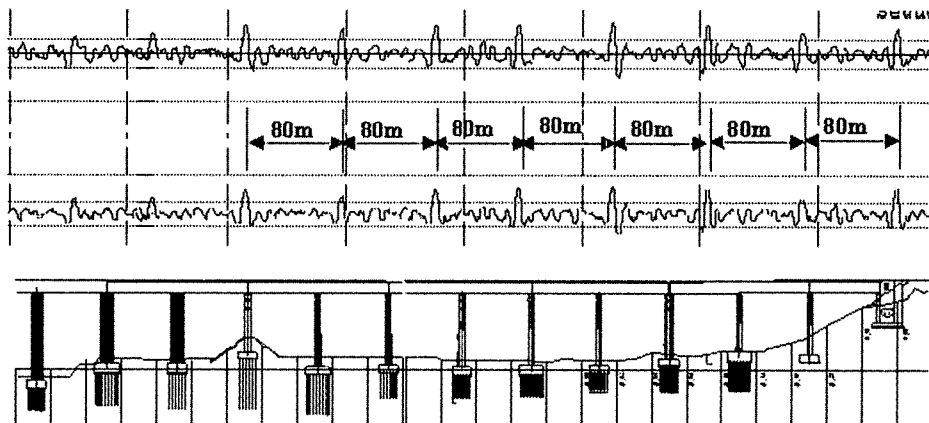
Fig. 1. Track Measuring Graph on the Bridge [2]

이러한 교량상판 신축이음부의 궤도침하현상은 동절기에 크게 나타나고 침하의 형태도 교량의 신축이음부 위치에 일정한 간격으로 나타나고 있는 것으로서 특히 상판의 길이가 줄어드는 기간 즉 온도가 떨어지는 기간동안 도상이완이 커지는 것으로 확인되었으며, 그림 1에서 보는 바와 같이 이 결합은 신축이음부가 위치한 80m 또는 75m 마다 반복적으로 나타나고, 교량형식이나 신축이음형식과 무관하게 모든 교량의 신축이음부에서 동일하게 나타나고 있으며, 그 크기도 거의 일정하다.

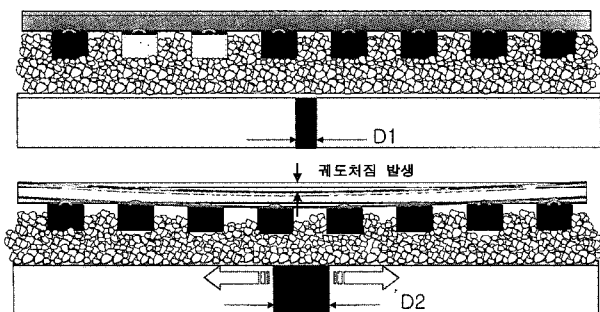
Fig. 3. The Vertical Track Settlement and Expand and Contract Behavior on Bridge

상기 식에서 구조물 신축에 영향을 주는 온도범위를 -10℃ ~ 30℃로 가정하여 계산하면 $\Delta l = \beta \cdot \Delta t \cdot l = 1.14 \times 10^{-5} \times 40 \times 8000 = 36.5\text{mm}$ 이다. 이러한 온도신축에 대한 상판의 길이변화는 그림 3의 개념과 같이, 해당구간의 자갈의 밀도를 감소시켜 궤도저침을 유발하고 있다.

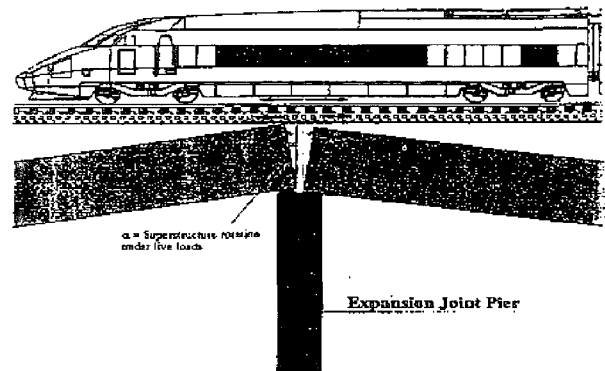
Fig. 4. Effect of Rotation Angle on Girder under Train Running

연속교량과 같이 상판이 긴 경우, 열차 하중의 재하로 그림 4에서 보는 바와 같이 상판 중앙부에 처짐이 발생하고 이로 인해 단부가 들어 올려지는 현상이 반복적으로 발생되면, 구조물 신축이음부에 위치한 도상자갈의 이완이 발생할 수 있으며, 고속철도 개통 후 열차운행 횟수가 증가하면서 이의 영향도 적지 않을 것으로 보고 있다.

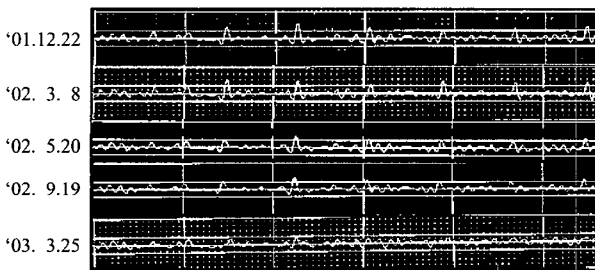
Fig. 5. The Vertical Track Settlement Progress on Bridge

그림 5에서와 같이 교량 신축부에서 나타나는 궤도처짐은 전후 약 10m 내외에서 국부적으로 발생하고, 이러한 처짐개소에 대한 정정작업은 인력 또는 스위치 다짐장비(STT)를 이용한 국부적인 궤도처짐 정정작업이 효과적인 것으로 판단된다.

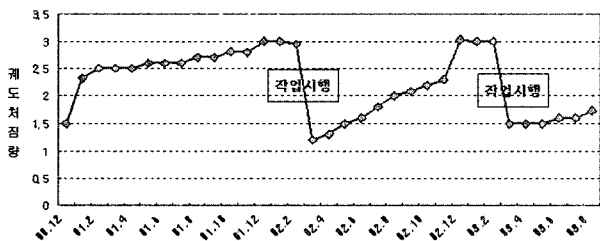
Fig. 6. The Vertical Track Settlement Progress Graph on Bridge

그림 6에서와 같이 해빙기 유지보수 작업으로 궤도선형 조정작업이 실시된 구간은 동절기까지 궤도 처짐량이 평균 2mm

(일부구간에서는 4mm이상) 정도 진행되었으며 특히, 궤도처짐의 50%이상이 동절기에 나타나 교량 상판의 길이가 줄어드는 시점에서 발생되고 있다. 이에 따라 온도에 따른 교량의 길이변화가 도상자갈의 이완을 가중시키며 궤도선형에 영향을 주는 현상으로 판단되나, 현재까지는 궤도선형 보수작업만으로 관리가 가능한 것으로 나타나며, 동절기 궤도 처짐현상이 크게 진행되더라도 현재까지는 유지보수 한도 내에서 관리되고 있어, 여러 가지 해소방안 중에서 처짐 정정 다짐작업이 손쉽게 적용할 수 있는 효과적인 방안으로 판단된다.

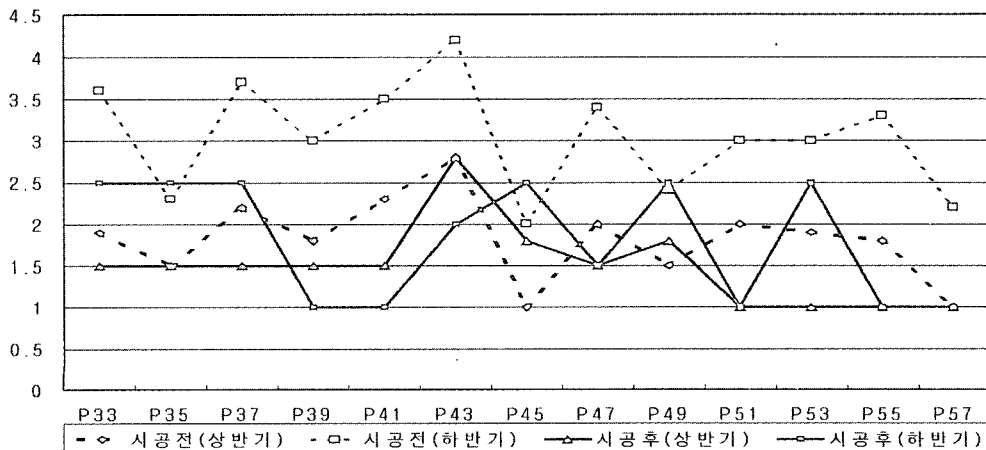
Fig. 8. Track Measuring Data Graph

도상고결제 살포구간(P33)은 상, 하반기 궤도틀림 진행량이 1.7mm에서 1mm로 줄고 하반기 틀림량도 3.6mm에서 2.5mm로 감소되었으나 그 효과에 비하여 시험시공시 도상을 철거하고 재 다짐을 실시함에 따라 도상안정화가 필요한 점과 경제성을 감안할 때 상업운행이 시행되고 있는 현 시점에서 모든 교량에 적용하기는 곤란한 부분이 있는 것으로 판단된다.

활동체결구 체결구간은 다른 구간에 비해 변화가 매우 불규칙적으로 나타나므로 현재까지의 추이로 효과를 판단하기 어려우며 장대레일이 부설된 고속철도 선로에 적용하기 위해서는 효과 및 안전에 대한 검토가 추가적으로 필요하다.

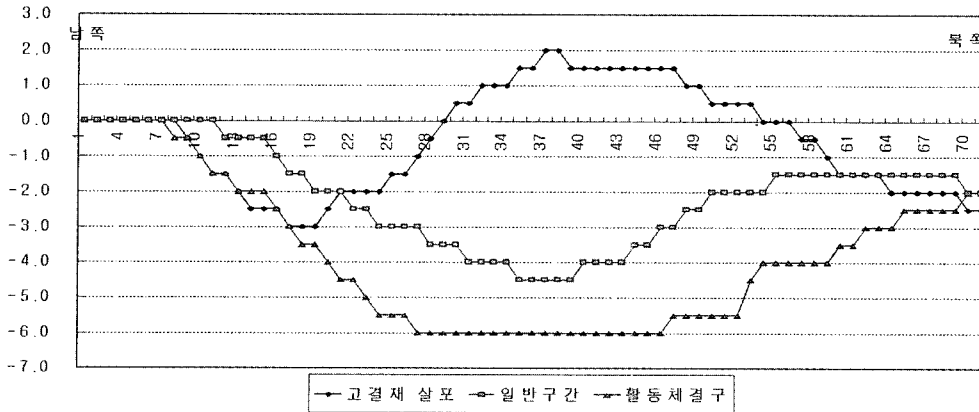
Fig. 9. Track Measuring Data graph by Optic Device

레벨기(Optic)에 의한 레벨을 측정한 결과 고결제 살포구간은 활동체결구 적용구간과 일반구간에 비하여 상대적으로 고저가 높게 나타나며 이는 도상고결로 인한 궤도강성이

증가되어 나타나는 것으로 판단되며 틀림량은 기준치(7mm)를 모두 만족하고 있다.
