탄소강관의 ERW 용접부 흠부식 손상에 관한 연구

A Study on Grooving Corrosion at the Weld of a Low Carbon Steel Pipe Made by Electrical Resistance Welding

Although leakage at a low carbon steel pipe made by electrical resistance welding (ERW) was reported due to grooving corrosion, the cause for the corrosion has not yet been cleared. In order to clarify the main cause, failure analysis on the leaked pipe was carried out, followed by metallographic investigation and corrosion test for the various ERW pipe made with different welding heat input. The microstructure, particularly inclusion content, of the weldment is dependant on the welding heat input applied. For an improper low heat input, the amount of inclusion at the weld was high. High inclusion content accelerated grooving corrosion at the weld. It is therefore that welding heat input should be controlled based on the carbon content of the pipe in order to improve the corrosion resistance of the ERW pipe.

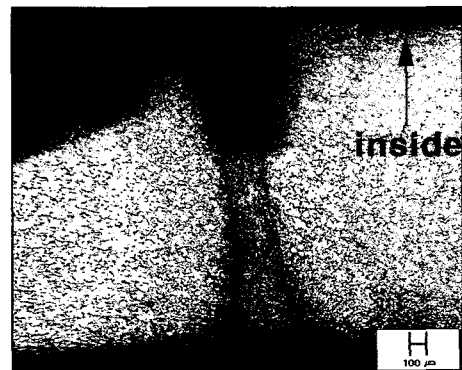
Fig. 2는 Fig. 1의 "A" 위치를 채취하여 Picral 산으로 마크로 에칭한 모습을 보여주고 있다. Fig. 2에서는 용

Fig. 2 Partially corroded pipe by grooving corrosion, Picral etched

접선과 열영향부를 잘 구분할 수 있으며, 내면으로부터 약 30% 깊이까지 부식이 진행되어 있음을 알 수 있다. 또한 용접부 좌측으로는 전면부식에 의해 두께방향으로 두께가 줄어있는 모습을 확인할 수 있다.

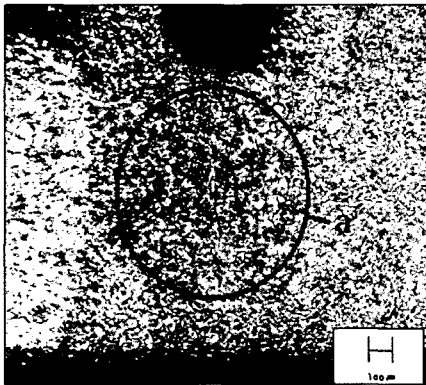
Fig. 3은 동일위치에서 Nital 에칭된 용접부의 마크로 조직사진을 나타내고 있으며, 여기서 용접선을 따라 관 내부에서부터 홈부식이 진행되고 있는 것이 확인되었다. 이 중 'a' 표시부분에 용접선상을 따라서 크랙이 발생한 것처럼 날카로운 선이 관찰되었는데, 이것은 문헌에 의하면¹¹⁾, 용접선상에서 나타난 선은 강관제조에 사용한 재료의 탄소함량이 낮기 때문에 Bond부가 형성되지 않아 적정 용접온도에서 용접되지 않은 것이며, 용접부의 검은 선은 냉접으로 접합되었음을 의미한다.

Fig. 3 Partially corroded pipe by grooving corrosion, Nital etched

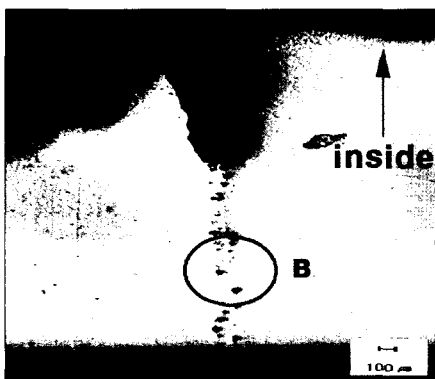
따라서 이 선이 냉접에 의한 것인지를 알아보기 위해 동일시편을 재 연마한 후 부식없이 관찰하였으며 그 형상은 Fig. 4와 같다. Fig. 4에서 용접선상에 홈부식 진행 방향으로 공극(void)으로 보이는 결합들이 관찰되었으며, 결합 형상을 재차 SEM 촬영하였다. Fig. 5는 공극으로 추정되는 검은 점들에 대한 SEM 사진을 보여주고 있는데, 그 형상은 대체적으로 구상 또는 타원형이며 크

Fig. 4 Partially corroded pipe by grooving corrosion, un-etched

기는 최대 30 μ m이었다. 이러한 공극 형태의 결합은 용접 시 입열량이 충분치 못해 용접비드(metal flow)쪽으로 빠져나오지 못한 개재물로서, MnS 형태로 존재한다고 알려져 있으며¹¹⁾, 정확한 분석을 위하여 EDS로 성분분석을 실시한 결과, Fig. 4의 'B' 부위에 나타난 검은 점들은 Fig. 6과 같이 같이 황화물(MnS) 개재물로 나타났다.

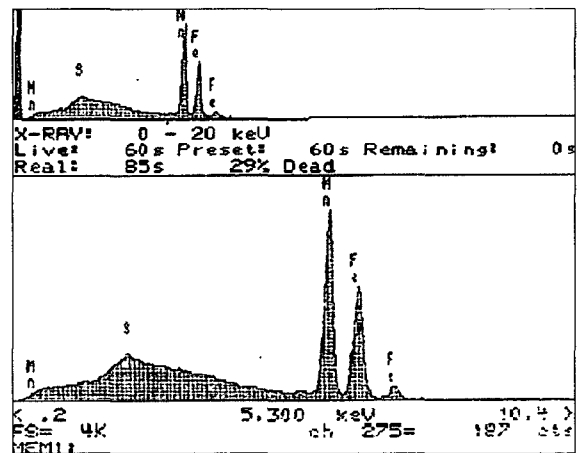
Fig. 6 EDS peak from inclusion in the corroded ERW pipe

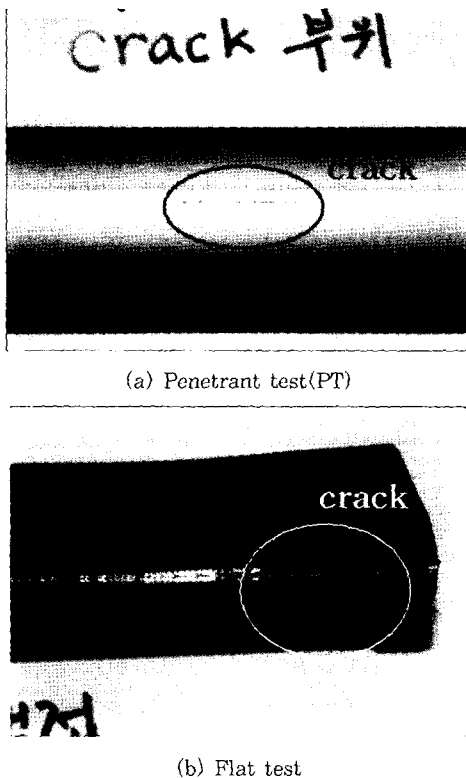
실제로 사용된 배관의 용접선상에 개재물이 다량 존재하였고, 이것이 흠부식에 영향을 준다고 판단하였다. 이들 개재물의 발생원인을 확인하기 위하여 입열량 조건을 달리 변화시켜 6종의 강관을 모의제조한 후(Table 1 참조), 강관의 건전성을 확인하기 위하여 와전류검사(ECT), X-선 검사(RT), 액체침투탐상검사(PT) 및 편평시험(Flat test)을 실시하였다. X-선 검사 결과 모든 시편에서 특이점을 발견하지 못하였으나, 와전류탐상 결과 6번 시편에서 결함이 검출되었고, 액체침투탐상검사를 실시한 결과 또한 Fig. 7 (a)와 같이 최저입열조건으로 용접한 6번 강관에서는 길이방향으로 용접선을 따라 긴 결함이 비연속적으로 검출되었다. 편평시험을 실시한 결과 또한 Fig. 7 (b)와 같이 입열량이 적어 충분히 접합되지 못하고 외경 쪽에 미접합 부위가 존재하는 것을 발견할 수 있었으며 이들 시험결과를 Table 3에 나타내었다.

Fig. 7 Weldability test results of the pipes

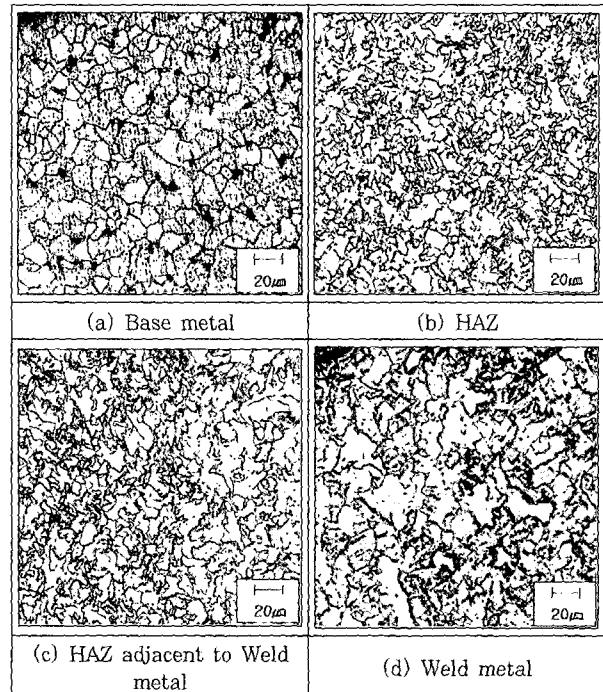
Fig. 8은 비교적 건전하게 용접된 Table 1의 3번 시편의 용접부, 열영향부 및 모재부의 미세조직을 나타내고 있는데 우선 Fig. 8의 (a)에서처럼 모재부는 탄소함량이 매우 낮은 연강이기 때문에 페라이트(ferrite)가 대부분이고 약간의 펄라이트(pearlite)가 페라이트 입자

사이에 분포되어 있다. Fig. 8의 (b)와 (c)는 각각 열영향부 중심부와 용접부 경계선에서의 열영향부를 보여주고 있는데 이들은 미세한 침상 페라이트(acicular ferrite)의 형태로 존재하며, (d)에서 보듯이 용접부와 열영향부의 큰 조직적 차이는 없으나 결정립은 약간 조대한 형상을 띤다. 그러나 이러한 조직 형태는 모든 시편 용접부에서 결정립의 크기만 약간 다를 뿐, 그 경향이 동일하게 나타나며 미세조직 상에서의 특이점은 발견되지 않았다. 각 시편의 마크로 조직을 관찰한 결과 또한 사용된 용접 입열량의 변화로부터 HAZ 폭의 변화나 용접금속속에서의 결정입도 변화 또는 용접금속의 성분(예로서 ferrite, pearlite 등)의 차가 발생하지 않았다. Fig. 9는 입열량 차이에 따른 개재물 발생정도를 보여주는 그림으로 에칭없이 단면을 관찰한 결과를 나타내고 있는데 이러한 차이는 조직검사 결과, 일반적인 금속조직상의 변화로부터 발생된 것이라고 보기는 어려우며 이상의 조직

Fig. 8 Microstructures of ERW pipe for (a) base metal, (b) HAZ, (c) HAZ adjacent to weld metal and (d) weld metal

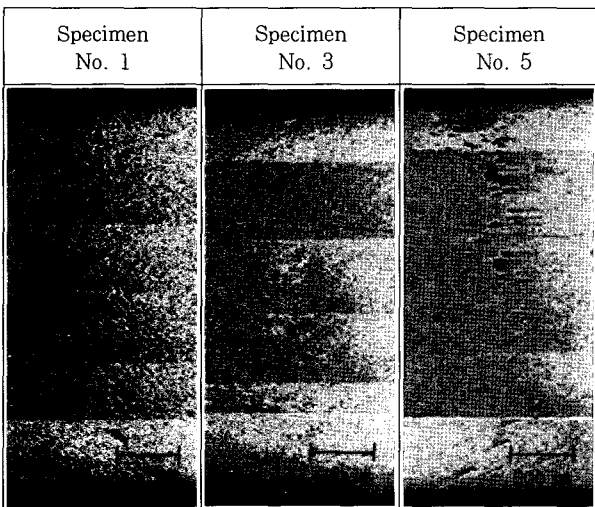
이후 손상된 시편에서 발견되었던 개재물이 부식에 의해 발생된 것인지 확인하기 위하여 에칭없이 단면 형상을 관찰한 결과, 부식 손상이 발생하지 않은 강관의 용접부에서도 동일한 형태의 개재물을 발견할 수 있었으며 모재에서도 소량이 분포되어 있는 것을 확인하였다. Fig. 9에서는 입열량이 적을수록 개재물의 양이 많이 존재하고 있는 것을 확인할 수 있는데, 모의제조 시편 용접부에 분포된 개재물 또한 실제 사용된 시편에서 발견된 것과 동일한 개재물로서, 이를 통해 개재물의 발생이 부식으로 인한 것이 아니라 용접 과정에서 발생한 것으로 판단할 수 있다.

Fig. 9 Cross-section micrograph of simulated pipes without corrosion, un-etched

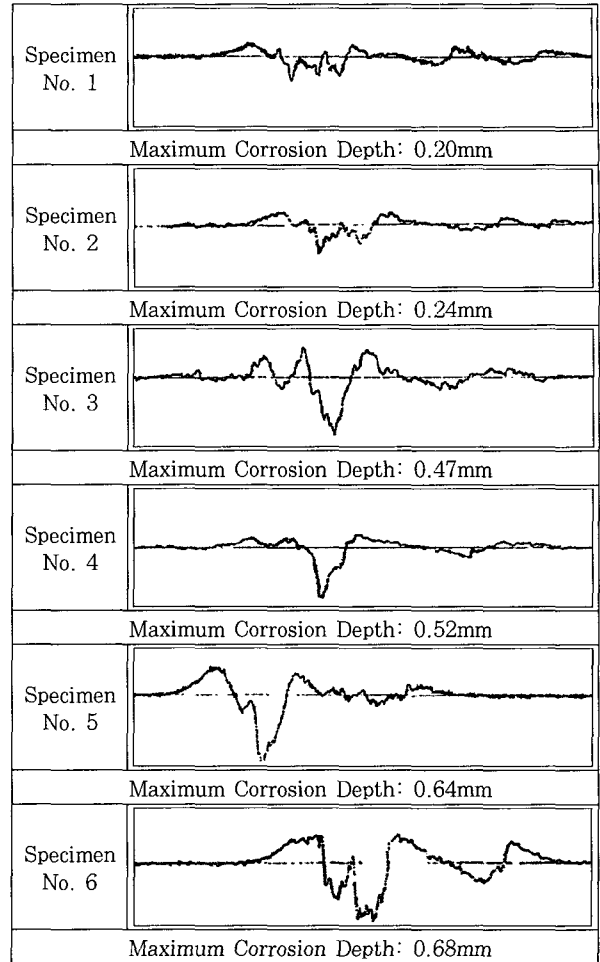
이렇게 용접선상에 발생하는 개재물의 차이가 흠부식 속도에 영향을 미치는 인자가 되는지를 확인하기 위해 자연부식시험을 실시하고 표면조도 측정기로 확인한 결과는 Fig. 10과 같다. 이 실험결과에서 입열량이 비교적 낮은 5번 시편의 경우, 동일한 시간동안 부식된 깊이가 1번 시편과 비교하여 약 3배 정도 빨리 진행되었음을 알 수 있다. 따라서, Fig. 9와 Fig. 10을 종합하여 볼 때, 개재물은 저입열 조건일수록 많이 존재하며, 이러한 개재물은 부식속도를 증가시킨다고 할 수 있다.

Fig. 10 Corrosion depth of simulated specimens

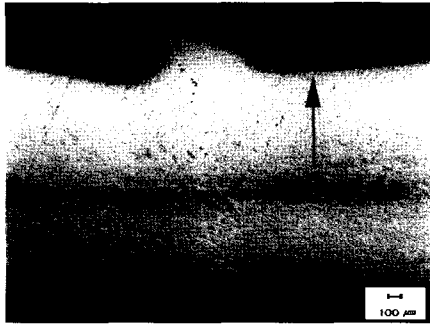
ERW 탄소강관의 직경이 15mm 이하에서는 관 내부 용접비드 제거가 어렵기 때문에 내면 비드를 제거하지 않고 외면 비드만 제거한 후 바로 사용되는 경우가 있으며, 그 예를 Fig. 11에 나타내었다. Fig. 11은 실제 사용된 직경 15mm의 강관을 채취하여 에칭없이 관찰한 것이며 여기서도 용접선상에 개재물이 분포되어 있는 것을 확인할 수 있다. Fig. 12는 Table 1의 5번 시편에서 Fig. 11과 같은 내면 용접비드를 제거하여 표면에 드러난 개재물의 형상을 Nital 에칭후에 관찰한 모습이며, 이렇게 표면에 노출된 개재물로 인해 부식이 가속화 된다는 것을 예상할 수 있다. 하지만 이렇게 발생한 MnS개재물은 적절한 입열량 조건으로 제조되지

Fig. 11 Typical appearance of sounded pipe remained inside bead

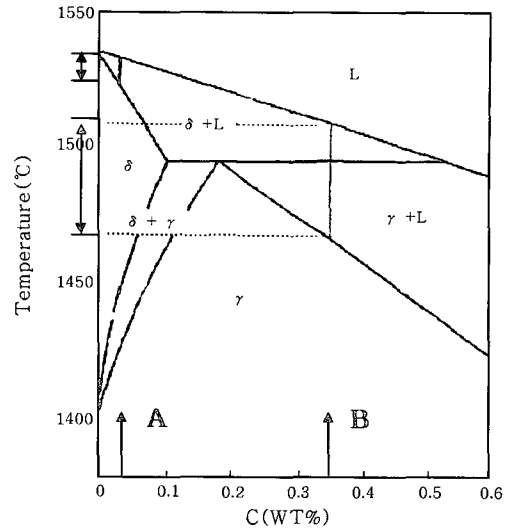
ERW 공정시 입열 조건의 중요성은 Fe-C 선도에서도 확인할 수 있는데, 재질에 따른 탄소량이 주어지면 적정 용접온도를 찾을 수 있으며 통상 $\delta+L$ 및 $\gamma+L$ 영역이 적정 용접온도가 된다¹¹⁾. 여기서 본 연구에 사용된 시편의 탄소 함량은 0.027%였으며 Fig. 13의 'A' 부분에 해당한다.

A 영역에서의 용접 허용범위는 약 10°C밖에 되지 않으며 B영역의 경우는 50°C 가량의 허용온도범위가 주어진다. 따라서 본 연구에서 흠부식이 일어난 강관의 직접적인 원인은 저탄소강을 원재료로 사용해 적정 입열 조건을 맞추지 못하여 발생한 다수의 개재물과 그에 따른 흠부식 가속화 때문이라 할 수 있다. 실제 대부분의 누수 사례가 저탄소강 ERW 용접부에서 발생하고

Fig. 13 A part of Fe-C phase diagram

있는 현상으로부터도 지금까지 알려진 황 함량의 차이 보다는 적정 입열조건을 맞추기 어려운 것이 그 원인인 것을 확인할 수 있다. 따라서 이러한 흠부식 피해를 최소화 하기 위해서는 저탄소강의 경우 입열량을 중탄소강의 경우보다 상향 조정하여 용접함으로써 용접부 내에서의 개재물 발생을 최대로 억제해야 할 것이다.
