현장측정을 통한 대형 할인매장의 실내환경 평가

Evaluation of Indoor Environment Characteristics through Field Measurement in Large-sized Discount Stores

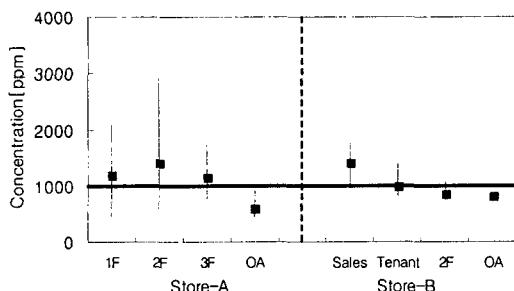
Fig.5는 A매장과 B매장에서 측정한 실내의 CO₂ 가스농도와 외기의 CO₂ 가스농도를 나타낸 것이다. A매장 2층의 경우 최고 2,900 ppm, B매

Fig. 5 CO₂ concentration for each building.

장의 경우 최고 1,800 ppm까지 상승하였고, 평균 농도 또한 A매장에서 1,300 ppm, B매장에서 1,200 ppm을 보여 주거용 건물 및 사무용 건물에 비해 상당히 높은 것으로 나타났다. 이는 기본적으로 평일의 경우 1일 평균 이용고객 약 8,000~10,000 명, 주말의 경우 15,000~20,000명에 이르는 높은 인원밀도가 주원인으로 생각되어질 수도 있으나, 특히 A매장에서 실내 평균 CO₂ 가스농도가 높게 나타난 것은 실내 환기시스템의 환기성능 저하의 영향으로 판단된다. 재실자에 의해 주로 발생되는 CO₂ 가스의 농도 상승원인으로서는 A매장의 경우 공조시스템을 CHU(cooling and heating unit)를 이용한 수방식으로 하여 외기의 도입이 원활하게 이루어지지 않기 때문으로 사료되며, B매장의 경우 존별 AHU와 CHU를 설치하였으나 외기 조건에 따라 외기도입량을 조절하도록 되어 있어 외기온도 상승시 외기도입량이 감소되기 때문인 것으로 나타났다. 특히 A매장의 경우 실내공간의 외주부에 해당하는 공간에는 외기도입형 CHU를 설치하였으나 CHU의 장비특성상 외기의 도입성능에 문제가 있는 것으로 판단된다. 외기의 도입이 제대로 이루어지지 않는 주된 원인으로서 외기도입덕트의 길이가 실내공급덕트에 비하여 상당히 길게 설치되어 있고, 또한 실내환기용 그릴이 기기의 하면에 바로 설치되어 있어 외기도입을 위한 경로에 발생하는 공기저항이 실내 재순환되는 공기경로에 비하여 상당히 높게 나타나는 것이 주원인으로 나타났다.

따라서 외기도입을 위한 덕트가 설치되어 있으나 실제 실내로 공급되는 공기에는 외기와 실내 재순환 공기의 적절한 혼합이 이루어지지 않고 있어 결과적으로 실내공기만이 재순환되는 상태로 운전되고 있는 것이다. 설계 당시에 이러한 점이 간과되었을 가능성성이 높게 나타나고 있어 이에

대한 적절한 조치가 필요할 것으로 판단된다. 현재상태에서 이러한 문제점을 해결하기 위해서는 기존의 재순환 공기루트에 강제적으로 공기저항을 부가시켜 기존의 외기덕트에 작용하는 공기저항을 줄여 주는 방법이 필요할 것으로 사료되며, 이 경우 팬동력의 상승을 최대한 억제하도록 조치하여야 할 것이다.

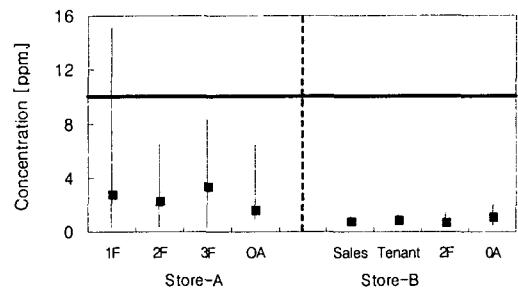
Fig. 6 CO concentration for each building.

Fig. 6은 실내 CO 가스농도를 나타낸 것으로서 전반적으로 기준으로 정하고 있는 10 ppm 이하로 유지되었으나 A매장의 Food Court에서 영업 개시와 함께 일시적으로 15 ppm까지 상승하였고, 2, 3층 매장의 경우 4, 5층 무빙워크의 CO 가스농도 상승과 더불어 2, 3층의 CO 가스농도가 10 ppm 까지 상승하였다. Food Court의 경우 주방에서 발생된 연소가스가 제대로 배출되지 않아 발생된 현상으로 판단되며, 2, 3층의 경우 4, 5층 주차장에서 발생된 CO 가스가 무빙워크를 통해 유입된 것이 원인이었다. 건물의 1층에 위치한 Food Court의 조리장에 설치된 후드로부터 배기가 이루어지고 있으므로 건물 내 부압이 작용하여 상당량의 외기가 출입구를 통하여 유입되고 있는 것으로 생각된다. 결국 주방의 연소가스는 효과적으로 배기되지 못하고 대신 실내의 공기가 후드로 유입

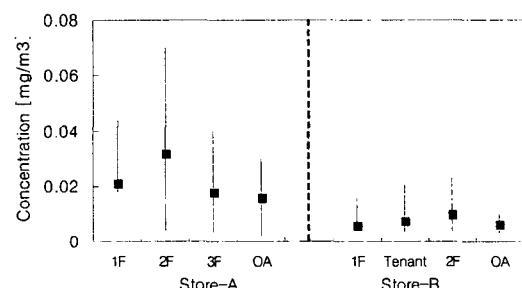
Fig. 7 TSP concentration for each building.

Fig. 7은 실내 부유분진농도를 나타낸 것으로 국내에서 규정하고 있는 0.15 mg/m^3 이하로 유지되는 것으로 나타났다. 단, 매장 A의 식품매장인 2층에서 분말성분의 비산에 의해 다른 공간에 비해 다소 부유분진농도가 높게 나타났으나, 전반적으로 부유분진은 적정하게 관리가 되고 있는 것으로 나타났다.

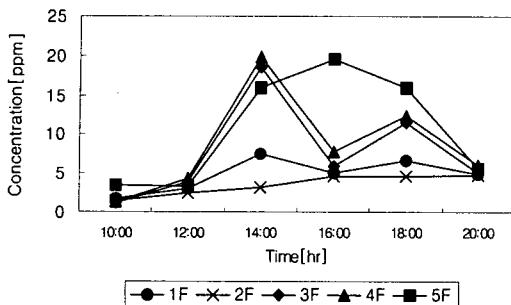
Fig. 8 CO concentration in moving-walk in A discount store.

Fig. 8은 A매장 무빙워크의 시간대별 CO 가스 농도의 변화를 나타낸 것이다. 주간 영업시간대에 실내거주공간에서의 CO 가스농도가 10 ppm을 초과하는 것으로 나타났는데, 이는 건물 내 지하층에 위치한 주차장과 상층부 주차장으로부터의 차량연소가스가 유입된 것으로 생각된다.

무빙워크의 경우 상하층간의 연결부로서 수직적인 기류이동이 자연스럽게 발생하는 장소로서 외부의 공기유입 등으로 인하여 실내환경의 상태가 심하게 변동되는 곳이다. 따라서 자연대류현상이 심하게 나타나는 동절기에는 더욱 많은 오염공기의 유입이 예상됨으로 이에 대한 대책으로서 주차장 출입문의 적극적인 차단방법이 고려되어야 할 것이다.

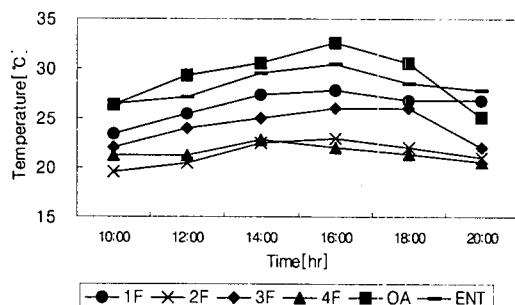
Fig. 9와 Fig. 10은 각각 A매장과 B매장의 시간별 온도변화를 나타낸 것이다. A매장의 경우 2, 3층에서 상당시간 24°C 이하의 낮은 온도로 유지되고 있으며, 각 층간 온도편차는 3.9~6.2°C의 범위로 나타나 에너지의 과다한 소비 및 재설자의 불쾌감을 유발할 수 있는 것으로 판단된다. 매장 B의 경우 1층 식품코너(1F_4, 1F_5)는 냉동냉장

Fig. 9 DBT variation in A discount store.

출입구가 설치된 1층은 실내온도가 30°C까지 상승하였는데, 이는 출입구를 통한 외기의 유입 때문인 것으로 판단되며 이는 1층의 푸드코드에서 실내 냄새의 확산을 방지하기 위하여 공조풍량 자체를 음압으로 유지하게 되면서 나타나는 결과로 추정되었다. 이러한 사항을 분석하기 위하여 푸드코드의 공조풍량에 대한 Air-balance를 검토한 결과 급기풍량은 66,000 CMH, 배기풍량은 후드배기를 포함하여 약 78,000 CMH 정도로 선정되어 배기풍량이 약 18% 정도 높게 나타났다. 특히 주출입구 이중자동도어의 상호거리가 2.8m로 협소한 상태에서 사람들이 쇼핑카트를 가지고 출입할 경우 양측도어 모두가 개방되어 있는 경우가 상당시간 발생하고 있는 것으로 조사되어 풍량공급의 불균형에 의한 영향이 가장 크게 작용한 것으로 판단된다.

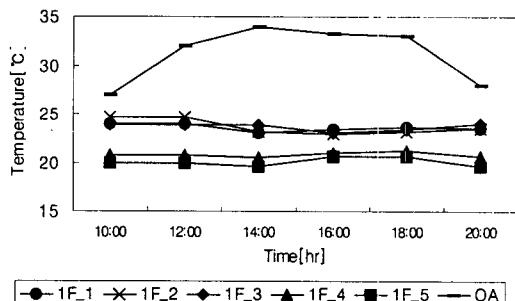
Fig. 10 DBT variation in B discount store.

쇼케이스의 영향으로 주변에 비하여 2.9~4.8°C 낮은 22°C 이하의 온도로 유지되고 있는 것으로 나타나 A매장과 마찬가지 과다한 에너지가 소비되고 있었다. 이 부분도 다른 존과 마찬가지로 24~25°C 정도의 분포를 나타내는 것이 바람직할 것으로 생각된다. 이 경우 쇼케이스의 냉각효과가 결국은 에너지 과소비량으로 추정될 수 있으며 예상되는 추정치는 ASHRAE 관련자료에 근거하여 추정해 본 결과 Table 6에 나타낸 바와 같이 약 119,013 W($\approx 102,000 \text{ kcal/h}$) 정도로서 건물 전체 열원용량(600 USRT $\times 3$ EA)의 약 1.9%에 해당하는 것으로 파악되었다. 즉, 외기 건구온도의 분포가 하절기 피크시에 나타나는 온도분포를 보이고 있음에도 불구하고 실내의 건구온도가 지나치게 낮게 유지되고 있는 것으로 나타났다.

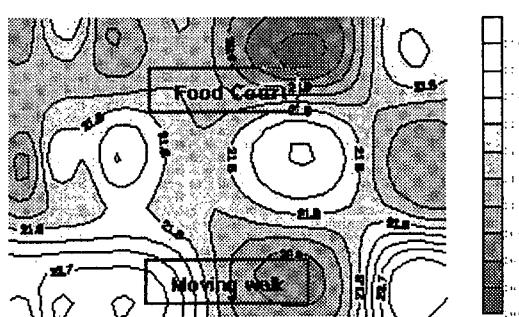
Fig. 11은 A매장 2층의 오후 2시의 평면온도분포를 나타낸 것이다. 2층의 경우 식품매장으로 평면의 상단 및 좌측부분에 냉장설비가 설치되어

있다. 따라서 그림에 나타난 바와 같이 평면의 상단 및 좌측 존이 20°C 정도인 반면, 우측 존은 23°C로 3°C 정도의 온도편차를 보이고 있는 것으로 나타났다. 2층의 경우 전반적으로 낮은 온도 분포를 보이고 있으며, 특히 냉동냉장설비의 인접공간에는 과도한 냉방이 실시되고 있어 냉방에너지의 효율적인 이용이 이루어지지 않고 있음을 알 수 있었다. 여기에서 이러한 과다한 냉방운전의 원인으로서 실내 CHU의 제어에 대한 문제를 고려할 수 있다. 각 존별로 천장에 설치된 CHU는 각 기기마다 이방밸브(2-way control valve)를 이용한 개별분산제어를 실시하고 있다. 즉, 실내 열부하의 변동에 대응하여 밸브의 개도를 조정함으로써 냉수 공급량을 조절하여 실내환경조건을 유지하도록 구성되어 있다. 그러나 매장의 영업적인 측면이 강조되면서 밸브의 개도를 조절하기 위한 실내온도센서가 천장부에 설치되어 실제 거주역보다 높은 온도분포를 보이고 있는 매장 상부 공간의 온도를 감지함으로써 거주역에서의 폐적온도제어에 문제가 발생되는 것으로 사료된다. 따라서 폐적하고 에너지 절약적인 실내환경을 유지하기 위해서는 정확한 온도감지를 위하여 온도센서의 설치위치를 거주역에 설치하여야 하며, 동시에 실내온도 설정값의 완화 및 냉수공급온도 상향조정 등을 통하여 냉방에너지의 효율적 이용이 가능할 것으로 생각된다. Fig. 12는 A매장 무빙워크 부분 건구 및 복사온도 차이와 일사량을 나타낸 것이다. 열환경에 있어 복사온도는 인체의 열적 폐적감에 있어 중요한 요소로서 일반적으로 건구온도와 동일하거나 약간 높은 상태를 폐적한 조건이라 할 수 있다. 한편, A매장 무빙워크의 측면은 조망을 위하여 유리가

Fig. 11 DBT distribution of second floor in A discount store.

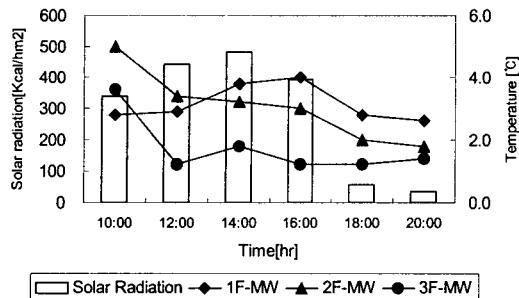
Fig. 12 Solar radiation and difference of DBT and GT in moving walk.

설치되어 있으며, 이로 인해 Fig. 12에 나타낸 바와 같이 오전 11시부터 오후 5시의 주간시간대에 $400 \text{ kcal/m}^2\text{h}$ 이상인 상당량의 일사가 유입되어 실내 열환경에 영향을 미치고 있는 것으로 나타났다. 측정결과 일사량이 많은 주간에 건구 및 복사온도 차이는 최대 5°C 정도 발생하는 것으로 나타나 복사열에 의해 상당한 불쾌감을 유발할 수 있는 것으로 판단된다. 따라서 투과일사에 의한 복사열의 저감을 위해서는 일사차단을 위한 유리를 설치하거나 외부차양 등을 설치하는 등의 건축적인 대책이 필요할 것으로 판단된다.

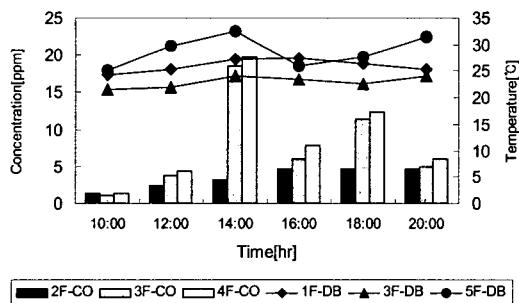
Fig. 13 CO concentration and DBT variation in A discount store.

Fig. 13은 A매장 무빙워크의 CO 가스농도 및 충별 기온을 나타낸 것으로 무빙워크의 기온은 매장 내 기온과 유사하게 나타났다. 시간별 온도 편차는 2°C 정도로 나타났으나 1층과 최상층의 온도편차는 최상층이 5°C 정도 높게 나타나 전체적으로는 안정적인 기류형성이 예상되나 3층에서 5층 구간은 시간에 따라 온도의 역전현상이 발생되어 이에 따른 5층 기류의 유입이 예상된다.

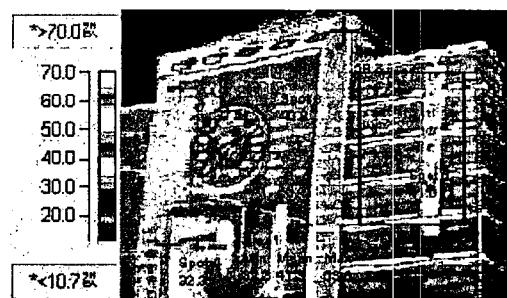
Fig. 14 A store facade temperature distribution of main entrance by TVS capture screen.

한편 Fig. 14는 A매장 주출입구 윗부분의 3, 4, 5, 6층 부분의 적외선 열화상 화면을 나타낸다. 전반적인 온도분포는 $40\sim42^\circ\text{C}$ 의 높은 온도를 보여주고 벽체부분인 Area2 부분의 온도는 최저 34.5°C , 최고 41.8°C 이며 평균 표면온도는 40.4°C 로 창 부분의 표면온도 분포에 비해서 3°C 정도 높게 나타나고 있다. 그 이유는 벽체보다 열관류 값이 상대적으로 높은 유리면이 외기보다 낮은 실내온도의 영향을 많이 받기 때문으로 사료되며 건물의 냉방에너지가 유리면을 통하여 누출되고 있음을 알 수 있다. Fig. 15는 실내 천장의 적외선 열화상 화면이다. 보와 슬래브가 접하는 부분 (Spot 1)에서의 표면온도가 27.1°C 로 단열재 실내 측 부문(Spot 2)의 표면온도인 23.8°C 보다 3.3°C 정도 높게 나타났으며, 보의 표면온도(Spot 3)인 25.3°C 보다 1.8°C 정도 높게 나타나고 있어, 보와 단열재의 접합부에서 열교(heat bridge)가 발생하는 것을 알 수 있다. 또한 단열재의 표면의 온도가 실내온도와 동일하게 나타나는 것으로 보아

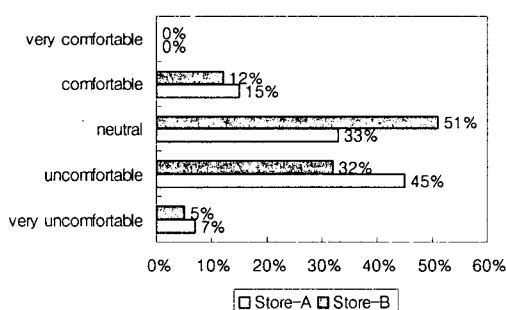
Fig. 17 Questionnaire results for indoor air quality.

과이다. 온열환경에 대한 설문지 조사결과와는 달리 A, B매장에서 “보통이다”라고 응답한 인원이 각각 33%, 51%, “나쁘다”라고 응답한 인원이 45%, 32%로 나타나 전반적으로 평균 80% 정도의 재설자가 “보통 이하”라고 인식하고 있는 것으로 나타났다. 실내오염농도의 차이에 따른 실내 거주자의 반응에 대한 통계분석을 실시한 결과 3%의 유의수준으로 검정한 결과 실내오염농도가 재설자의 반응에 영향을 미치고 있는 것을 알 수 있었다. 특히 A매장의 경우 전체 응답자 중 절반 가까이의 응답자가 “나쁘다”라고 응답함으로써 실제 건물의 공기환경 측정결과와 일치되는 결과를 보이고 있다.
