## 경상남도 합천군 신설도로의 SL-2 암반사면에 대한 지질공학적 고찰

## An Analysis for Engineering-Geological Factors on the SL-2 Rock Slope along New Road at Hapcheon-Gun, Gyeongsangnam-Do

**요약:** 경상남도 합천군에 건설 중인 도로사면에 당초 설계와는 다른 암질 및 불연속면이 분포하고 있다. 따라서 당초 설계와는 달리 소규모 산사태가 발생되어 정상적인 공사추진에 애로사항이 있으므로, 현장조사 및 실내작업을 통하여 지정된 사면에 대한 전체적인 지질공학적 분석을 하는 것이 본 연구의 목적이다. 이를 위해 측량, 슈미트해머(Schmidt Hammer) 시험, 불연속면 조사를 시행하였고 실내에서 DIPS 프로그램을 이용하여 사면의 안정성을 분석하였다. 분석결과, 평면, 전도 및 쉐기파괴의 가능성이 있으며 용출수가 집중되는 곳이 있으므로 이에 대한 보강 공사가 요구되고 있다.

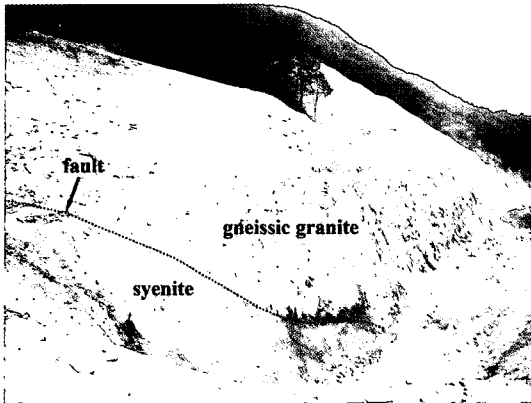
조사지점은 섬장암과 편마상 화강암의 경계 지역으로, 절개된 암반사면에서 섬장암과 이를 관입한 편마암상 화강암이 단층접촉을 보이며 함께 노출되어 있다

Fig. 2. A photo of the outcrop showing a fault contact between syenite and gneissic granite. Cut slope direction from left to right of photo; N60°E

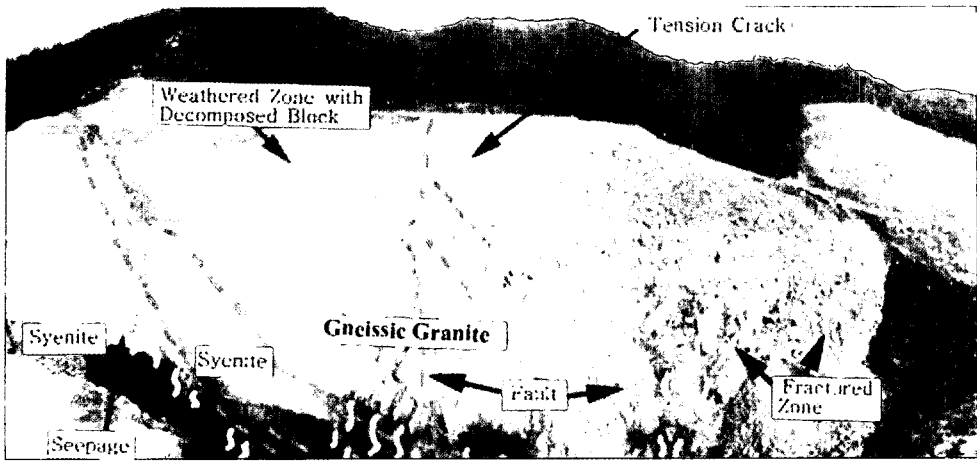
Fig. 8. Photo showing the SL-2 slope (blue dash line, fault; green dash line, fractured zone; pink solid line, tension crack; pink curved line, seepage). Cut slope direction from left to right of photo; N60°E.

SL-2 암반사면은 전반적으로 편마상 화강암이 널리 분포하고 우측상부에서 풍화대가 깊게 발달되어 있으며, 사면좌측 갱구부 사면과의 경계부는 섬장암과 단층으로 접하고 있다. 이 단층의 접촉부에는 녹회색 점토가 10~20 cm로 매우 두텁게 충전되어 있으며, 이 주 단층면을 따라서 많은 양의 용출수가 발생되고 있다(Fig. 8). 사면 상부에는 핵석풍화대가 발달하고 있으며, 중앙부 1단 소단 위에는 50 cm<sup>3</sup>~2 m<sup>3</sup>의 비교적 큰 암괴를 형성하고 있으나, 우측부에서 풍화대가 사면 내부로 깊게 침투하고 있다. 핵석은 일반적으로 점이적으로 심부를 향하여 단계적으로 풍화되어 풍화토 및 풍화암으로 변질되는 것과는 달리 수직 및 수평절리를 통하여 물이 침투하여 이 부분부터 풍화되어 중간에 신선한 암석이 존재하고 주변부는 풍화암 내지 풍화토로 변환 특이한 형태를 말한다(이수근, 1993).

이미 파괴가 발생된 인장균열은 크게 두 개조의 방향으로 발달하는데 단층으로 이루어진 N28°E, 83°NW 인장균열군 Cr-1과 이와 사교하는 절리와 단층들로 이루어진 N84°W, 74°NE 인장균열군 Cr-2이다. Cr-1 인장균열의 불연속면은 방해석이 두텁게 피복되어 있으며, 풍화되어 있다. SL-2 사면에서 서로 사교하면서 발달하는 두 단층대와 주 절리군 2개조가 동일한 방향성을 가진다. 그러므로 SL-2 사면의 단층들은 절리들이 발달하여 형성된 것으로 생각된다. 현장조사 당시에서도

SL-2 암반사면은 전반적으로 편마상 화강암이 널리 분포하고 우측상부에서 풍화대가 깊게 발달되어 있으며, 사면좌측 갱구부 사면과의 경계부는 섭장암과 단층으로 접하고 있다. 이 단층의 접촉부에는 녹회색 점토가 10~20 cm로 매우 두텁게 충전되어 있으며, 이 주 단층면을 따라서 많은 양의 용출수가 발생되고 있다. 중앙부 1단 소단 위에는 50 cm<sup>3</sup>~2 m<sup>3</sup>의 비교적 큰 암괴를 형성하고 있으나, 우측부에서 풍화대가 사면 내부로 깊게 침투하고 있어 이 부분에서도 용출수가 나오므로 향후 이 부분들에 대한 차수공법을 시공해야 할 것이다.

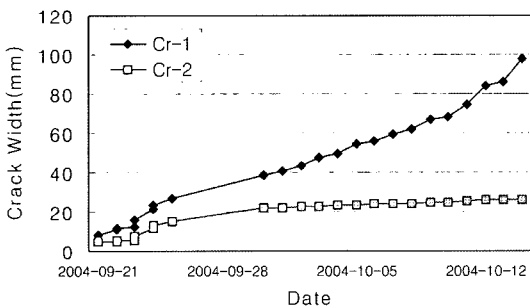
Fig. 9. Temporal variation of the tension crack width.

인장균열에서 낙석이 발생할 정도로 계속 파괴가 진행 중에 있었으며, 시간에 따른 인장균열의 발달경과를 관찰한 바에 의하면 N28°E, 83°NW 인장균열군(Cr-1)은 계속적으로 균열폭이 확장되고 있는 반면 N84°W, 74°NE 인장균열군(Cr-2)은 수렴하는 것으로 나타나 균열 폭의 확장이 더 이상 진행되지 않는 것으로 사료된다(Fig. 9). Cr-1의 인장균열의 끝단은 2단 소단 위 사면의 중심부까지 연장되어 가고 있는 반면 Cr-2는 Cr-1에 구속되어 Cr-1 인장균열면에서 끊어지고 있고 Cr-1의 균열폭이 Cr-2보다 매우 넓다. 그러므로 실제 파괴면은 Cr-1일 것으로 판단되고 Cr-2는 사면체의 거동에 따른 응력을 견디지 못하여 생긴 2차적인 인장균열로 사료된다. 따라서, 파괴가 진행중인 SL-2 사면에서의 파괴 메카니즘은 전도파괴의 가능성이 높은 Cr-1과 Cr-2의 불연속면들이 사면하부 절개로 인한 지지력 감소로 인해 사면체의 자중이 전도파괴의 운동방향(현장

에서 관찰시 계곡부 방향)으로 쏠려 파괴가 발생되고 있는 것으로 사료된다. 실제 현장에서의 제 1소단부 파괴는 외형상 썩기파괴처럼 관찰되는데, 계곡부로 전도파괴가 발생되지만, 암체들을 밀리면서 저항력이 없는 자유면(절개사면)으로 부분파괴가 발생된 것으로 사료된다. 그러므로 썩기파괴처럼 발생된 제 1소단부의 이완된 암블록을 제거할 시에 오히려 지속적인 추가 파괴가 발생되어 파괴영역이 더욱 커질 것으로 사료되므로 Cr-1과 Cr-2의 전도파괴를 억제하는 근본적인 대책이 요구된다.

관찰한 바에 의하면 N28°E, 83°NW 인장균열군은 계속적으로 균열폭이 확장되고 있는 반면 N84°W, 74°NE 인장균열군은 수렴하는 것으로 나타나 균열 폭의 확장이 더 이상 진행되지 않는 것으로 사료된다. 실제 현장에서의 제 1소단부 파괴는 외형상 썩기파괴처럼 관찰되는데, 계곡부로 전도파괴가 발생되지만, 암체들을 밀리면서 저항력이 없는 자유면(절개사면)으로 부분파괴가 발생된 것으로 사료된다. 그러므로 썩기파괴처럼 발생된 제 1 소단부의 이완된 암블록을 제거할 시에 오히려 지속적인 추가 파괴가 발생되어 파괴영역이 더욱 커질 것으로 사료되므로 Cr-1과 Cr-2의 전도파괴를 억제하는 근본적인 대책이 요구된다.

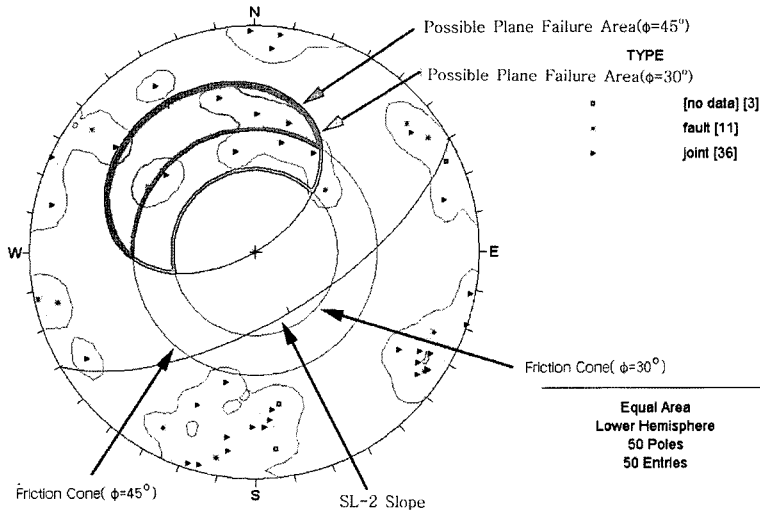
Fig. 10. Result of plane failure analysis.

SL-2 암반사면의 평면파괴 해석 결과 비교적 밀집도가 약한 N80°W, 43°SW의 절리군이 평면파괴 가능성이 있는 것으로 분석되었다(Fig. 10). 이 절리군은 절리간격이 30 cm 가량이며, 절리면이 RMR 정성적 절리면 거칠기 분류 중 거침(rough) 정도의 거칠기를 가진다.

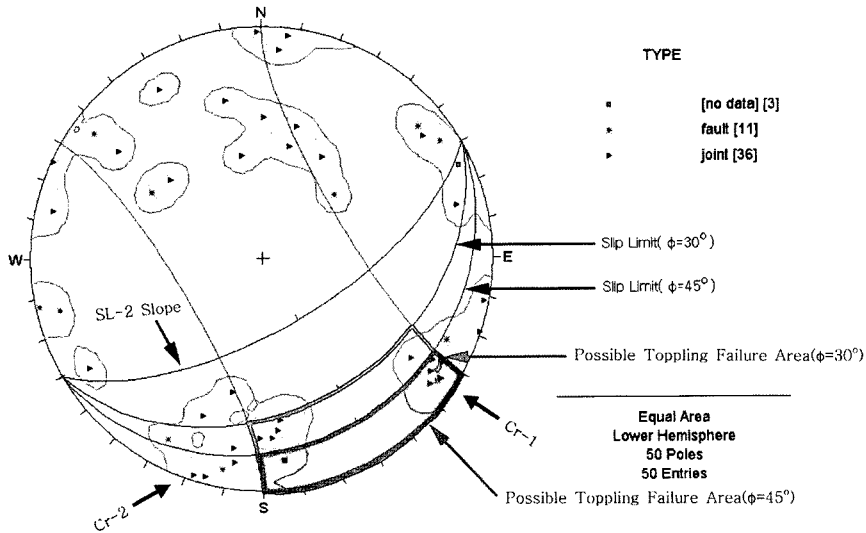
Fig. 11. Result of toppling failure analysis.

SL-2 암반사면의 전도파괴 해석결과 전도파괴의 가능성이 아주 높은 것으로 분석되었다. 이 불연속면들은 인장균열 Cr-1과 인장균열 Cr-2가 속한 두 불연속면에 해당하며, 단층과 단층작용으로 생긴 절리로 매우 연약한 전단강도를 가지므로 전도파괴 가능성이 큰 것으로 사료된다(Fig. 11).

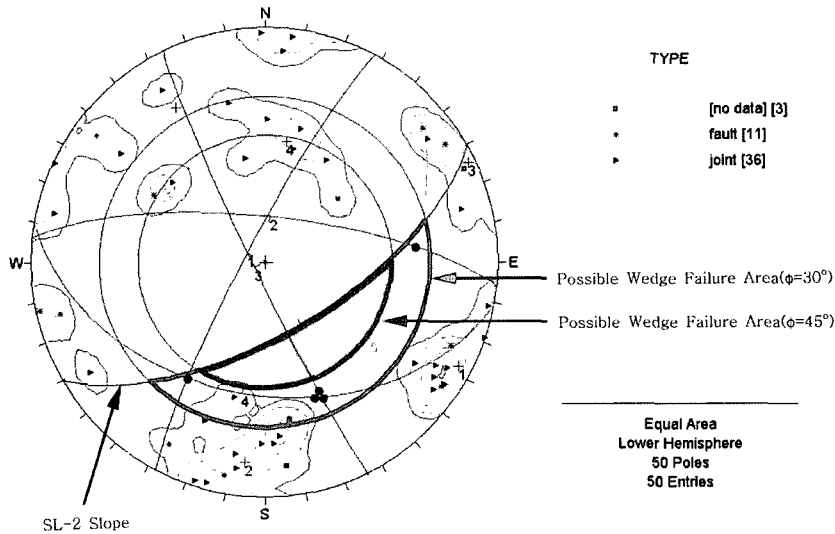
Fig. 12. Result of wedge failure analysis.

SL-2 암반사면의 썩기파괴 해석결과, SL-2에서 비교적 우세하게 발달하는 N26°W, 86°SW의 절리군이 평면파괴의 가능성이 있었던 N80°W, 43°SW 절리군과의 교점, 랜덤하게 발달한 N36°E, 44°SE과의 교점, 그리고 N80°W, 43°SW와 N36°E, 44°SE와의 교점에서 썩기파괴의 가능성이 큰 것으로 판단된다(Fig. 12).
