## 침탄처리된 엔진 부품의 미세조직학적 파손원인 분석

## Failure Analysis of the Carburized Engine Parts by Microstructural Observation

**Abstract** Failure cause of the fractured engine parts was analyzed by microstructural observation. These parts were failed far earlier than the expected service life. By the stereoscope and SEM examinations of the fractured surface, the fracture modes have been identified as wear and fatigue failure. From the observation of microstructure and microhardness measurements of the failed gears, the probable cause for failures are internal oxidation during using and retained austenite and carbide networks due to heat-treatment, respectively. These defected structures at near surface contributed to the wear and fatigue failure.

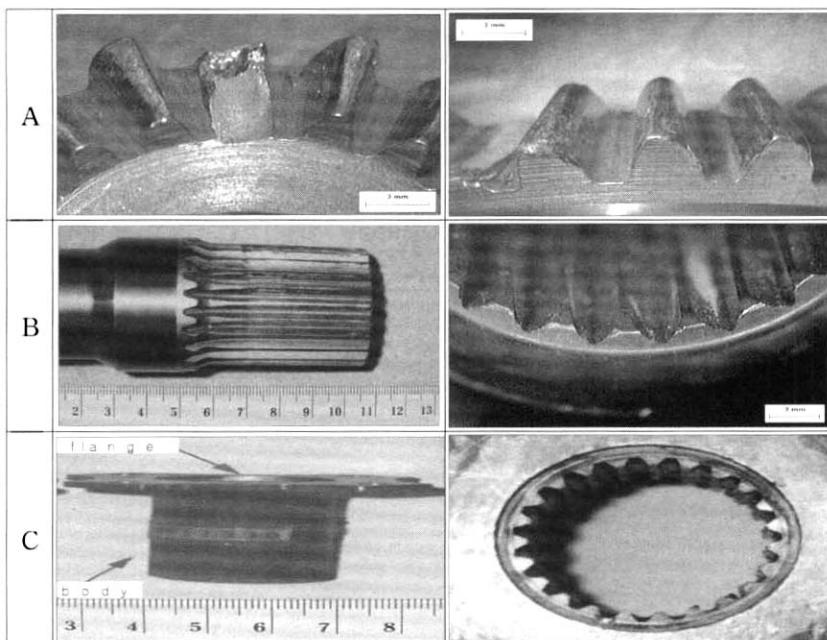
파손 분석에 사용된 부품들은 엔진 베벨(Bevel) 기어, 동력 전달 스프라인(Spline), 트랜스미션(Transmission) 커플링(Coupling)으로 각각 A, B, C 시편으로 구분하였다. Fig. 1은 파손된 엔진 기어 부품들을 관찰한 사진으로 파손 형태를 보면 A시편은 베벨 기어 이(Tooth) 중에서 기어 산 부위가 파단된 부위와 마모된 부위를 관찰할 수 있었으며, 기어 이끝면은 마모되고 밀린 형상을 나타내고 있었다.

B 시편은 메인 드라이브 샤프트와 엔진 기어 박스에 동력 전달 기능을 하는 클러치(Clutch) 스프라인(왼쪽)과 엔진 파워 샤프트(Power shaft) 스프라인(오른쪽)에서 기어 이의 상호 마모가 일어나, 기어 산 부위가 마모된 형상을 나타내었다. 왼쪽의 클러치 스프라인이 오른쪽의 파워 샤프트 스프라인보다 마모 정도가 더 심하게 나타났음을 알 수 있었다.

C시편은 엔진과 트랜스미션 사이에서 동력 전달 기능을 하는 커플링으로 플런지(Flange) 부위 기어

Fig. 1. Photographs of the failed engine parts; A(bevel gear), B(splines) and C(transmission coupling).

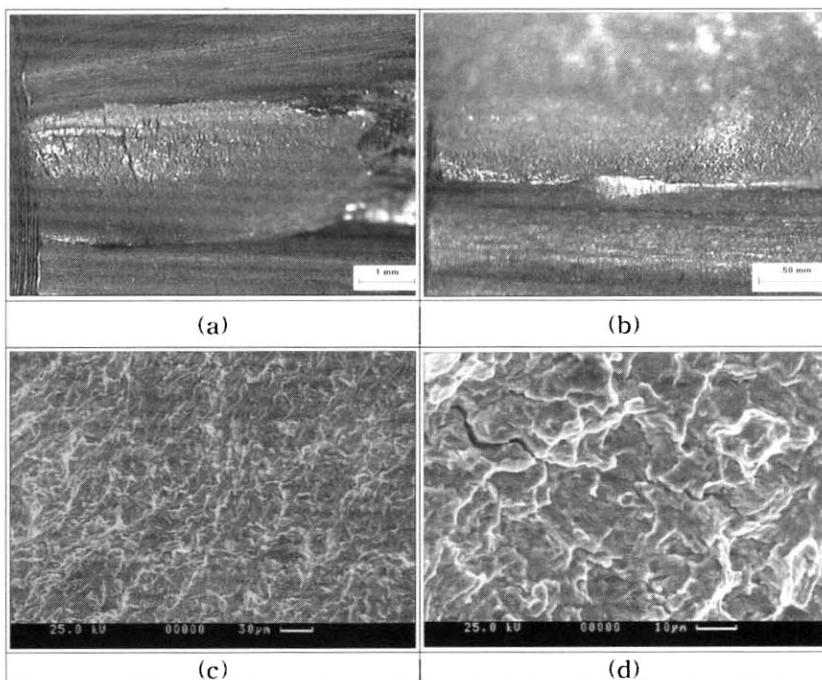
기어 이의 마모 현상만 관찰된 B, C시편과는 달리 파단면을 가진 A 시편에 대해서는 SEM관찰을 실시하여 Fig. 2에 나타내었다. Fig. 2(a) 사진은 기어 산 부위가 파단된 베벨 기어 이의 파단면을 저배율 관찰한 것으로 피로 파괴의 특징인 해변무늬(Beach mark)가 관찰되었으며, 이로부터 파괴 모드는 피로임을 알 수 있었다. 또한 해변 무늬의 방향으로 파손된 베벨 기어 이의 피로 균열 시작점은 이 뿌리의 상부에서 시작되었음을 알 수 있고, 균열은 기어 이 뿌리 부위에서 시작되어 내부로 피로 균열이 전파되었다는 것을 알 수 있었다. 이러한 이 뿌리면에서 발생 가능한 피로 파손은 외부 충격에 의한 찍힘, 굵힘이나, 재질 결함 등이 존재하거나 파부하에 의한 기어 비틀림이 일어나는 경우 등 여러 가지 원인에 기인할 수 있다.

피로 균열의 시작점 부위를 확대 관찰한 결과(b), 시작점 부위인 기어 이 뿌리면에 표면 마모가 관찰되었으며, 피로 균열은 기어가 맞물려 움직일 때 강도적으로 약한 표면부위에서 시작되어 균열이 진전된 후 최종 파단에 이른 것으로 사료되었다. (c), (d)는 파손된 기어의 대표적인 피로 파면 양상이다.

Fig. 2. Photographs of the bevel gear(specimen A).

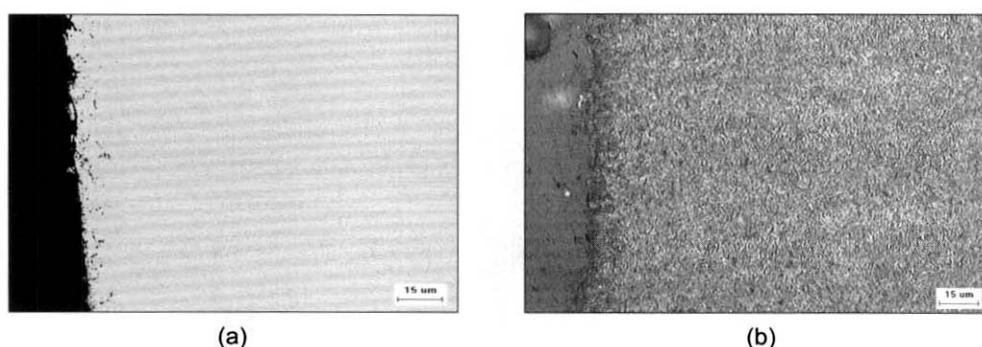
A 시편 기어 이 표면 침탄층의 금속 조직을 관찰하여 Fig. 3에 나타내었다. (a) 그림에서 보면 베벨 기어 표면부에서 망복상의 입계 산화(내부 산화)와 불리는 이상층이 발견되었다. (a) 조직 사진은 시료를 부식시키지 않은 경면 연마 그대로 관찰한 것으로 흑색물이 입계상으로 잘 확인되고 있었으며, (b)의 예칭 후 조직에서는 오히려 잘 보이지 않았다. 이들 산화물들은 가스 침탄시 가스에 함유된 산소가 입계로 우선 확산되면서 산소와 친화력이 강한 기지 성분이 산소와 결합하여 생성되는데[6], Fig. 4에서 나타낸 것처럼 연마조직을 금(Au) 코팅 후 EDS 성분 분석한 결과 Si, Mn, Cr의 산화물인 것으로 확인되었다. 이러한 결과로 파손된 기어의 재질성분을 고려해 볼 때 강 중의 Cr, Si, Mn이 산화하여 다른 원소보다 우선 결정립계로 진행하여 산화물이 생성되었다고 사료되었다. 이러한 표면의 내부 산화 조

Fig. 3. Internal oxidation at surface of the bevel gear(Specimen A).

직에는 표면에 비마르텐사이트 조직이 형성되어 이로 인해 침탄층의 경도가 낮아져 기어의 피로 강도에 나쁜 영향을 준다는 보고도 있다[6-7].

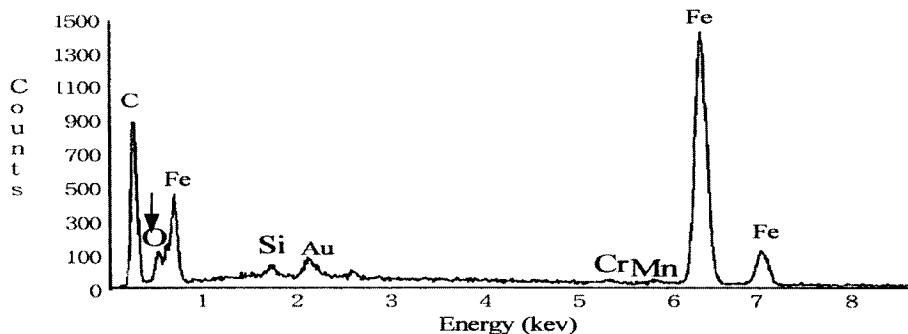
Fig. 4. EDS result of oxidation particle at the carburized surface(Specimen A).

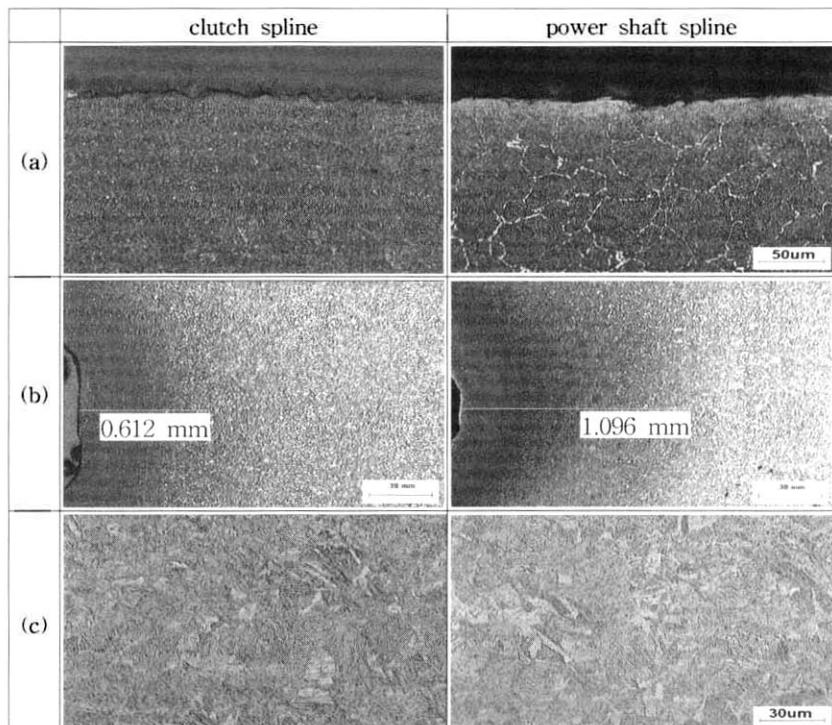
마모된 B 시편 스프라인 기어들의 미세 조직을 관찰하기 위해 2% nital로 에칭 후 미세 조직을 관찰하여 Fig. 5에 나타내었다. (a) 조직사진은 스프라인 기어 이의 표면 조직으로 클러치 스프라인에서는

탄화물이 미세하고 균일하게 분포되어 있으나 파워 스프라인에서는 연속된 망상 탄화물 조직을 나타내고 있다. 망상 탄화물이 생성되는 경우는 열처리 온도가 높았거나, 서냉시에 잘 나타나는데 이들 탄화물은 오스테나이트 입계에 존재하여 취성을 증가 시킨다고 알려져 있으며[8], 파워 스프라인의 경우 탄화물이 결정립계에 집중되어 있으므로 인성이

Fig. 5. Microstructures of spline teeth(Specimen B); (a) surface structure, (b) effective case depth and (c) core structure.

좋지 않은 것으로 사료되었다. 또한, (b)에서 보는 바와 같이 파워 스프라인 기어 이에서는 클러치 스프라인 기어 이보다 침탄 깊이가 과도하게 깊음을 알 수 있었다. 과도한 침탄 깊이는 충격 강도를 떨어뜨리므로[8], 바람직하지 않은 조직으로 판단되었다. 한편, 심부 조직은 (c)에서 보는 바와 같이 양쪽 모두 템퍼링된 마르텐사이트의 동일 조직으로 나타났다. Fig. 6은 망상 탄화물 조직의 탄화물들을 EDS 성분 분석한 결과를 나타내었다. 분석 결과를 보면 망상 탄화물의 성분은  $Fe_3C$  외에 철 성분이 다른 합금 원소 즉, Cr으로 대치된 탄화물 성분도 확인되었다.

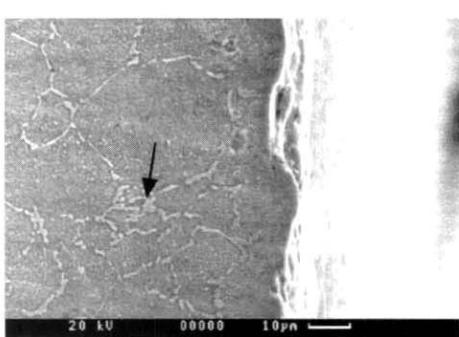
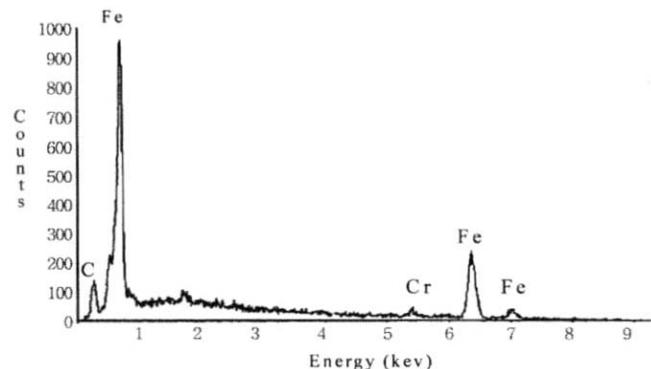
Fig. 6. EDS result of carbide on the power shaft spline(Specimen B).

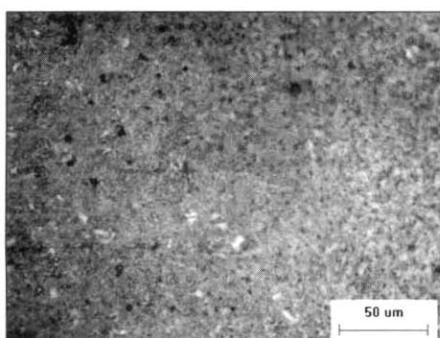
C 시편에 대해서는 파손된 커플링의 침탄 표면 조직을 정상품과 비교하여 Fig. 7에 나타내었다. (b)의 파손품은 겹게 부식된 침상의 마르텐사이트 조직과 흰 부분의 오스테나이트 조직이 관찰된 반면, 정상품 (a)에서는 미세한 마르滕사이트 조직이 관찰되었다. 부품 제작사로부터 정확한 열처리 조건을 확인할 수

Fig. 7. Micrographs of coupling material(Specimen C); (a) used and (b) failed.

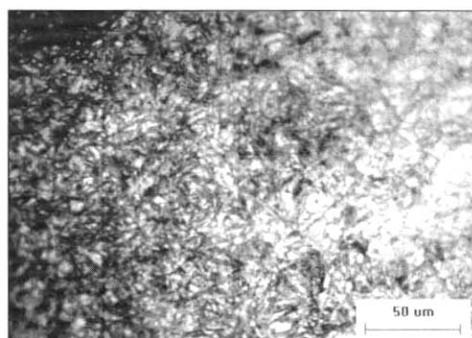
(b)

없으나, 파손품에 나타난 잔류 오스테나이트의 생성 원인을 고려해 보면, 우선 침탄 처리에서 탄소량이 높을수록 많이 생기는 경향이 있으며, 가열 온도가 높을수록 잔류 오스테나이트가 생성되기 쉬운데 보다 높은 온도로부터 퀸칭하면 오스테나이트 결정이 빨리 성장하므로 퀸칭에서 생성된 침상 마르텐사이트는 조대하게 되어 미세한 것보다 취약해진다. 이러한 이유로 직접 퀸칭 후 템퍼링 처리를 한 경우가 재가열 퀸칭 후 템퍼링 처리한 경우보다 잔류 오스테나이트가 많이 생성되며 정상품 조직에서 나타난 미세 마르滕사이트는 침탄 처리 과정에서 생성된 오스테나이트 조직이 재가열시에 마르滕사이트 조직으로 분해된 것으로 사료되었다. 즉, 기본 포텐셜과 퀸칭 온도가 상승하면 잔류 오스테나이트 량이 많아지고 생성된 잔류 오스테나이트는 마르滕사이트보다 연한 조직이므로 결국 표면부의 경도를 저하시키는 원인이 되었다고 사료되었다. 따라서, 파손품이 정상품보다 잔류 오스테나이트 량이 많은 것만큼 마모 손실이

증가하였음을 알 수 있었다. 한편, 잔류 오스테나이트는 사용 중 마르텐사이트로 상변태가 가능하며, 이 때 생성되는 마르텐사이트는 템퍼링되지 않은 매우 경한 조직으로 작동 중 균열 발생 원인이 되는 보고도 있다[9-10].

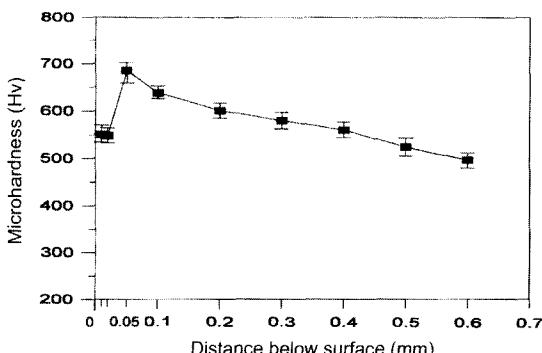
A 시편 베벨 기어의 미소 경도를 표면에서 0.02 mm까지는 압입 하중 100 gf로 20초 유지하고, 그 이상에서는 300 gf 압입 하중으로 측정한 결과 Fig. 8에서 나타낸 바와 같이 표면에서부터 0.02 mm까지는 경도 값이 오히려 낮게 나왔다. 이는 표면부의 입계 산화 영향으로 경도 값이 낮게 나타난 것으로 사료되었다. 즉, 입계 산화를 일으킨 표면층은 Cr 및 Mn 농도가 저하되기 때문에 최표면층의 경화능은 표면에서부터의 거리 0.05 mm 위치에 비해 낮아졌다고 사료되었다.

Fig. 8. Microhardness profiles of the failed bevel gear(Specimen A).

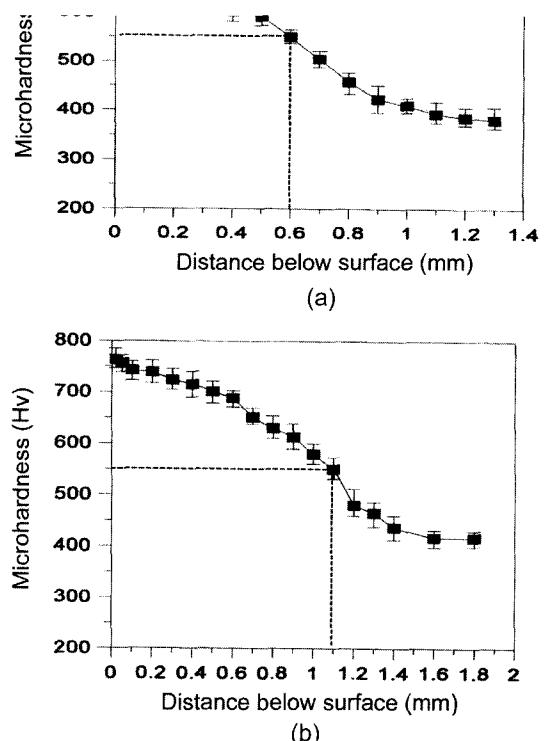
B시편 스프라인은 스프라인 기어 이의 유효 경화층 깊이를 0.254~0.635 mm로 제작 도면에 제시하고 있는데, 스프라인 기어들이 유효 경화층 깊이에 적합한가를 확인하기 위해 경도 값을 측정하여 경도 분포 곡선을 Fig. 9에 나타내었다. 유효 경화층 깊이는 표면에서 단면 경도가 Hv 550인 위치까지의 거리를 말하는데, 클러치 스프라인 기어 이의 유효 경화층 깊이는 측정 결과 약 0.60 mm로 이 값은 기준값 내에 포함되었다. 반면 엔진 파워 샤프트 스프라인 기어 이의 유효 경화층 깊이는 클러치 스프라인의 값보다 2배정도 큰 값인 약 1.10 mm로 측정되어 규격을 벗어나 있었다.

Fig. 9. Microhardness profiles of the spline teeth (Specimen B); Effective case depth is (a) 0.6 mm and (b) 1.1 mm.

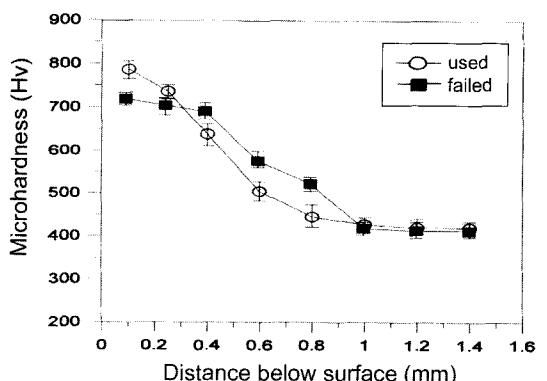
Fig. 10. Microhardness profiles of used and failed couplings(Specimen C).

C시편 커플링의 기어 이 부분에 행해진 침탄 열처리 상태를 정상품과 비교 분석하기 위하여 기어의 표면에서 내부로 들어가면서 미소 경도를 측정하여 정상품과 비교하여 경도 분포 곡선을 Fig. 10에 나타내었다. 여기에서 보면 파손품과 정상품은 심부에서는 동일한 경도를 보이고 있으나, 표면에서 1.0 mm까지

는 파손품이 정상품과 다른 경도 분포 곡선을 타나내고 있다. 특히, 표면에서 0.3 mm까지의 경화층에서는 파손품이 정상품에 비하여 낮은 경도값을 보였다. 이러한 낮은 표면 경도값은 기어의 정상적인 작동 하에서 마모율을 증가시켰다고 사료되었다.
