## 설비시공개선사례 ⑭

자료제공 / 한국종합건설기계설비협의회

### 제3장 공조배관공사

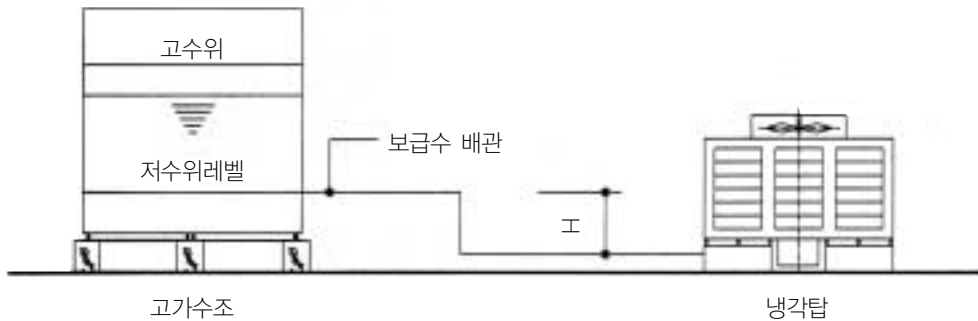
하절기 오피스빌딩에서 실내 냉방을 위해 냉동기를 가동하였으나 잠시 후 고압 Cut-Off에 의해 냉동기가 정지되는 문제가 발생되었다.

냉각탑 가동 후 증발과 비산량을 체크한 결과 보급수량이 증발과 비산량보다 적게 인입되고 있었고, 고가수조 저수위 레벨의 높이 선정 잘못으로 저수위 시 보급수 배관에 공기가 혼합되어 냉각탑에 보급수량이 적절하게 공급되지 못하였다.

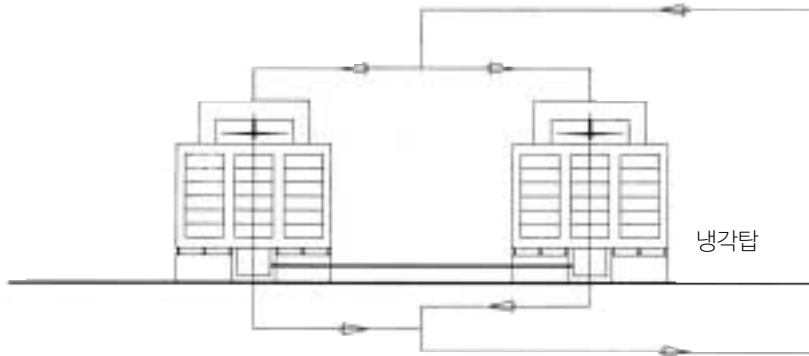
공사가 완성되어 시운전을 했으나 냉각탑 상부의 수조로 토출되는 수량이 극단적으로 불균형하게 되는 것을 알았다.

각 냉각탑까지의 냉각수관의 마찰저항은 대체로 같지만 냉각탑 주위 배관 곡관부분의 와류에 의한 배관저항으로 유량에 불균형이 일어났다.

수량이 너무 많이 나오는 쪽의 냉각탑의 토출구에 밸브를 설치하고 냉각탑 사이에 하부 균등관(Equilizing Pipe)을 설치하여 수량의 불균형을 보완 하였다.

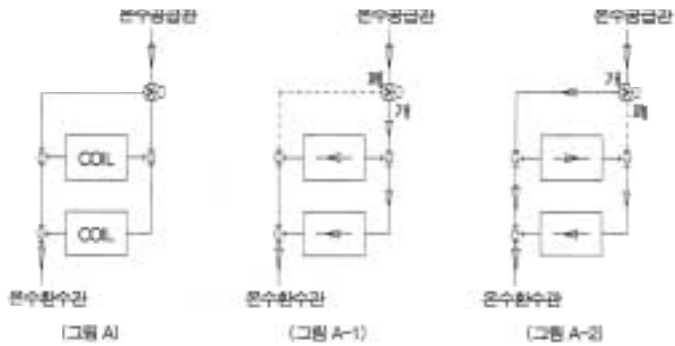
덕트에 의한 중앙공조방식으로 운전하고 있는 건물에서 난방이 과열이 되어도 제어가 되지 않는 문제가 발생했다.

이 공조기는 처리 풍량이 크고 2대의 코일이 들어가 있는데 이것을 1대의 제어밸브로 제어하고 있었다.(그림 A) 3방 밸브의 개폐에 따라서 온수의 흐름은 그림 A-1, A-2와 같이 되며 3방 밸브를 달아도 계속 온풍이 나온다.

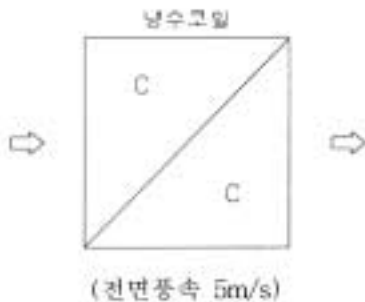
하절기 AHU 운전 시 냉수코일에서 발생한 수적(水滴)의 비산으로 인하여 덕트 내부 또는 취출구에 쌓이거나 흘러나오는 문제점이 발생됨

가장 큰 원인은 냉수코일의 전면풍속 과다로서 냉수 코일에서 발생한 수적이 덕트 내부로 비산하여 문제가 발생하였다.

[그림1] 하자 시의 상황

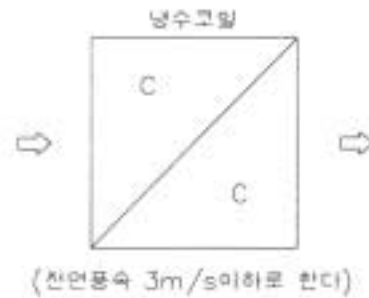
[그림2] 보수 후의 상황

1. 제작사의 냉수코일 선정계산서를 검토하여 전면풍속을 조정하였다.
2. 설계상의 코일통과 풍속(전면속도)은 2~3 %가 경제적이며 냉수코일 표면의 수적을 비산 시키지 않기 위해서는 전면속도를 3 %이하로 반드시 유지한다.
3. 그 이상인 경우는 Eliminator를 설치한다.

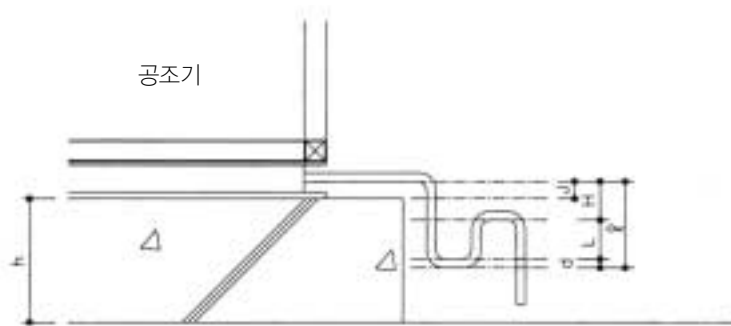
하절기 냉방운전을 하고 있는 건물에서 습도조절 불량으로 공조기를 점검한 결과 공조기 내부에 물이 고여 Steel Plate Casing등이 심하게 부식되어 있었다.

공조기의 코일부분에서 누수가 발생되지 않았음에도 불구하고 공조기 내부에 물이 고여있다는 것은 응축수가 원활히 배수되지 않아 발생된 현상으로 판단하고 공조기 드레인 계통을 점검한 결과, 장비 기초의 높이가 낮아서 U-트랩의 봉수깊이가 불충분하여 공조기 가동시 내부부압에 의해 봉수가 파괴되어 외부 공기가 드레인 배관을 통하여 흡입되고, 코일부분에서 발생된 응축수가 공조기 내부로 비산됨. 비산된 응축수가 실내로 유입되어 습도조절이 불가능해지고, 공조기 내부의 강(Steel)에 제품에 부식을 발생시킴.

$$\text{장비기초 (h)} = L + H + d + 10 - J$$

$$\text{※ 드레인 배관 봉수깊이 } L = \Delta P / 2 \times 1.25, \quad (H = 1.25 \times \Delta P)$$

공조기 설치시 위 그림에서와 같이 드레인 높이( $l$ )가 필요하나 장비의 기초가 낮아 필요한 높이의 U-트랩을 설치할 수가 없어서 U-트랩을 개조하여 시공봉수를 유지하였다.
