## 알칼리-실리카 반응에 의한 시멘트 콘크리트 포장 파손 사례

홍승호<sup>1)</sup> · 한승환<sup>1)</sup> · 윤경구<sup>2)\*</sup>

<sup>1)</sup>한국도로공사 도로교통기술원 포장연구그룹, <sup>2)</sup>강원대학교 토목공학과

## A Case Study for Deterioration due to Alkali-Silica Reaction in the Cement Concrete Pavement

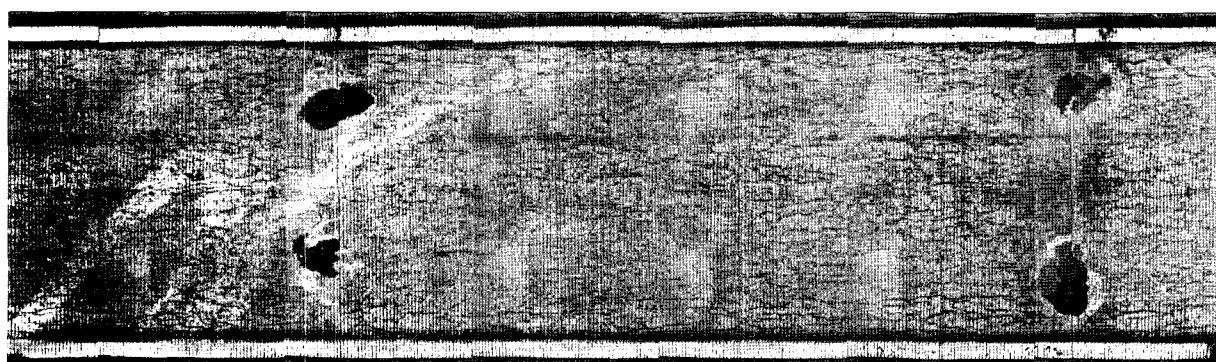
ARAN 장비로 조사된 한 구간의 파손 상태는 Fig. 1에서 보는 바와 같다. 본 구간에 발생한 균열의 형태는 불규칙적인 형태이며, 포장 전체에 발생되어 있는 것으로 나타났다. 일부 줄눈부는 균열이 심하게 발생하여 스풀링 파손으로 진행된 것으로 조사되었다. 줄눈부에 발생된 스풀링은 차량 하중의 반복적인 작용으로 파손이 급격하게 진행되는 것으로 조사되었다. 육안조사에서 포장체에 나타난 균열은 Fig. 2에서 보는 바와 같이 균열의 방향성이 매우 불규칙하게 발생되어 있는 것으로 조사되었고, 줄눈부에서는 스풀링으로 진행되어 아스팔트로 응급 보수되어 있는 것을 볼 수 있다. 길어깨와 인접된 포장부에서는 균열부가 검게 변색되어 균열이 쉽게 관찰될 수 있다. 길어깨부는 아스팔트 포장부로 물이 쉽게 유입

Fig. 1 Cracking and spalling on cement concrete pavement (10m × 3.7m)

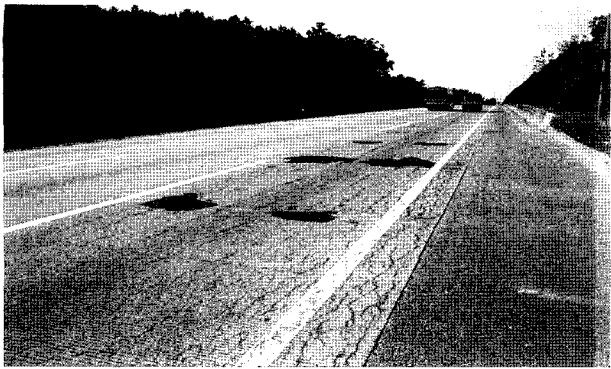
Fig. 2 Random cracking and spalling

될 수 있고, 콘크리트포장보다 연성으로 1차로 또는 2차로의 콘크리트포장과 연결된 위치와 비교하여 구속이 낮게 작용되는 지점이다. 이로 인하여 구속이 적은 줄눈 또는 길어깨 인접부에서 포장 팽창으로 인해 많은 균열이 발생되고, 균열폭이 크게 발생하는 것으로 판단된다. 포장체에 발생된 균열은 차량 진행 방향과 줄눈 인접부에서는 심한 스팔링 파손으로 진행되는 것으로 조사되었다. Fig. 2 구간의 1차로와 2차로에서는 불규칙한 균열이 관찰되지 않아 콘크리트 포장 타설 시기에 따라 균열의 발생 범위가 달라지는 것으로 판단된다.

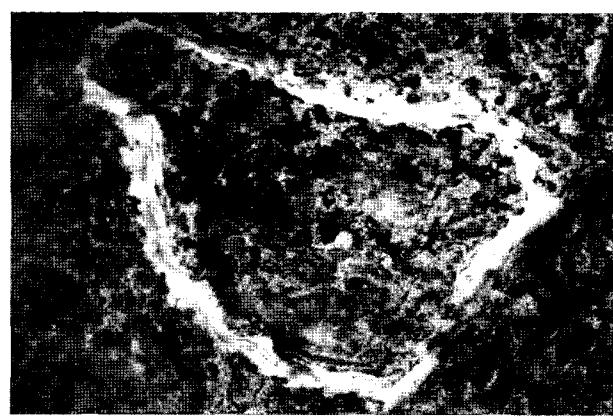
균열이 발생한 포장체를 Fig. 3과 같이 측면을 절단하여 관찰한 결과 내부에는 수평한 균열이 많이 발생되어 있는 것으로 나타났다. 내부에 발생한 수평한 균열은 불특정한 위치에 발생되어 있으며, 일부 균열은 상부와 하부에서 발생된 균열과 연결되어 있는 것으로 조사되었다. 포장체 내부에 수평한 균열이 발생한 코어 시편에서는 Fig. 4와 같이 골재 주위에 발생한 반응환이 관찰되었다. 반응환이 관찰된 골재는 Fig. 4에서 약 10mm 크기의 굵

Fig. 4 Rim of alkali silica reaction

은골재이며, 다른 위치의 일부 골재 주위에도 백색의 반응환이 발생되어 있는 것으로 조사되었다.

수 있었다. 시멘트 콘크리트 포장에 사용된 일부 편암 및 편마암 종류의 굵은 골재주위에서 백색 반응환이 나타났고, 골재의 성분으로 분석된 파동소광(波動消光) 석영에 의해 골재의 반응환이 형성된 알칼리-실리카 반응이 발생한 것으로 사료된다.

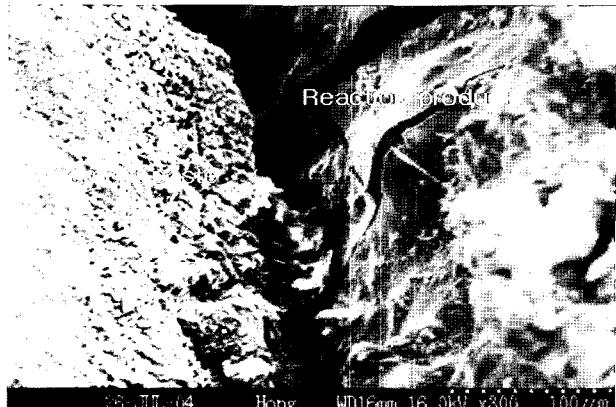
SEM 관찰에서 시멘트와 골재의 경계부는 Fig. 5에서 보는 바와 같이 시멘트페이스트부는 거친 상태이며, 반

**Fig. 5** Interface of cement paste and gel

응 생성물 부위는 매끄러운 상태임을 알 수 있다. 반응 생성물은 Fig. 6에서 보는 것과 같이 표면에 불규칙 균열이 많이 발생되어 있는 것으로 관찰되었다. SEM의 EDX 분석에서 변색 및 반응 물질이 관찰되지 않은 시멘트 시편에서 골재의 X-ray 스펙트럼은  $Si^{4+}$  성분만 높은 피크값을 보이는 것으로 분석되었다. 시편의 변색과 반응 생성물이 관찰된 Fig. 5의 시멘트페이스트는 Fig. 7에서 보는 바와 같이  $Si^{4+} > Ca^{2+} > K^+ > Al^{3+}$  성분 순으로 높은 스펙트럼 피크 값이 분석되었다. 시멘트페이스트부에도 반응 생성물이 많이 포함되어 있는 것으로 사료된다. 반응 생성물인 Fig. 6에서는 Fig. 9에서 보는 바와 같이  $Si^{4+} > K^+$  성분이 주로 분석되었고, 다른 물질은 매우 적게 포함되어 있는 것을 알 수 있었다. 외부로 노출된 반응 생성물은 주로  $Si^{4+}$ ,  $K^+$  성분으로 구성되어 있고,  $Ca^{2+}$  성분이 매우 낮은 반응성 물질임을 알 수 있었다. 국내 시멘트의 알칼리 이온은  $K^+$  성분이 많이 포함되고 있고,  $Na^+$  성분은 낮게 포함되어 있다. 본 연구에서 분석된 알칼리-실리카 반응 생성물은 시멘트의  $K^+$  성분에 의해 발생된 것으로 판단된다. SEM의 EDX 분석을 통하여 알칼리-실리카 반응에 의해 생성된 전형적인 반응 물질의 스펙트럼이 확인되어 조사 대상 시멘트 콘크리트 포장에 발생한 불규칙 균열은 알칼리-실리카 반응에 의한 것으로 사료된다. 또한, 본 구간의 줄눈부에 발생된, 스팔링

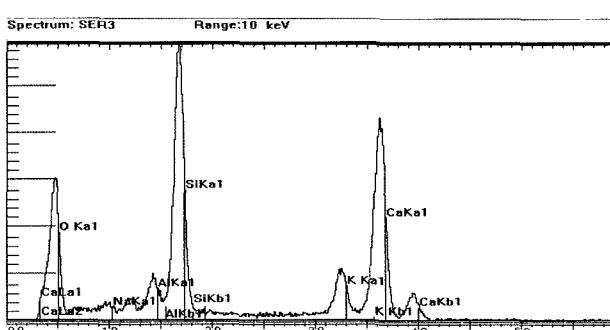
**Fig. 7** X-ray spectrum of cement paste

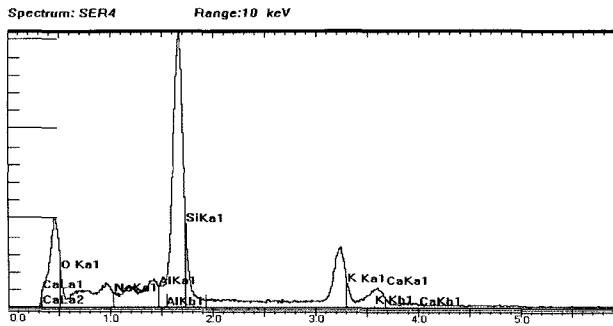
Fig. 8 X-ray spectrum of reaction product

파손은 알칼리-실리카 반응의 심한 진행과 차량 하중의 복합적인 작용에 의해 발생된 것으로 판단된다.

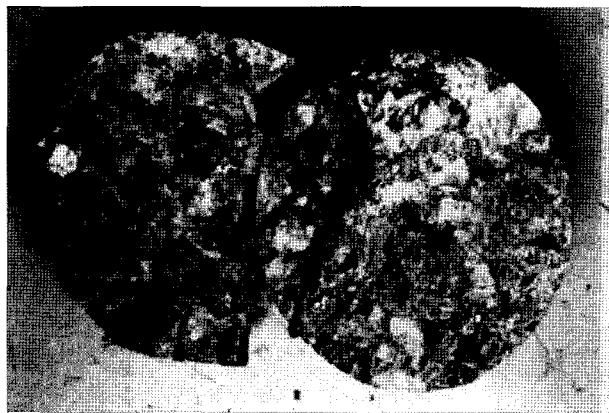
Fig. 9 UV-light condition

본 연구에서는 미국에서 최근에 콘크리트 구조물의 알칼리 골재 반응 확인을 위해 적용하고 있는 “AASHTO T299-2000” 방법을 적용하여 실험을 수행하였다. 이 실험법은 알칼리-실리카 반응이 발생된 콘크리트 시편에 반응성 물질과 반응하는 형광 시약을 살포한 후 254nm 파장의 특정 강도 자외선을 비추게 되면 반응성 물질이 발생된 지점에서 형광 시약이 발광하는 현상 관찰을 통하여 알칼리-실리카 반응을 확인할 수 있다. 본 실험 시편은 자연 광선에서는 알칼리-실리카 반응을 확인할 수 없는 반면에, 이 시험 방법으로는 채취된 시편에 형광 시약을 처리한 후 254nm 파장의 자외선 광선을 비추게 되면 Fig. 9와 같이 알칼리-실리카 반응부에 화학반응에 의해 노란색 형광 빛이 나타나는 것을 관찰할 수 있었다. 화학적인 분석을 통하여 알칼리-실리카 반응에 의해 생성된 반응 물질부의 발광현상으로 조사 대상 시멘트 콘크리트 포장의 외부 및 내부에 발생한 균열은 알칼리-실리카 반응에 의한 것으로 사료된다.
