고인성 시멘트복합체를 사용한 국내외 보수공법의 현황

The State of Repair Methods Using HPFRCCs at Home and Abroad

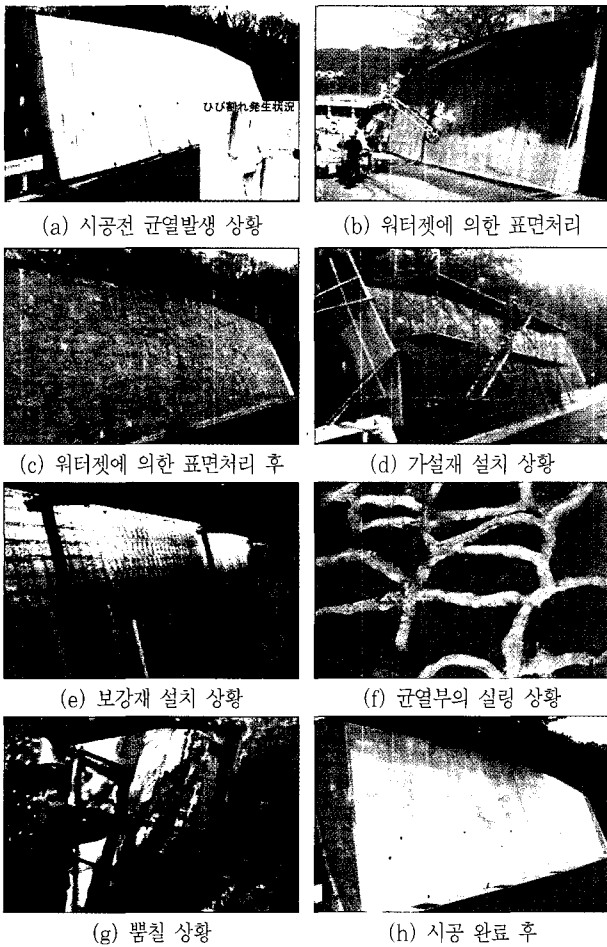
사진 3. HPFRCC에 의한 중력식 콘크리트옹벽의 표면보수

이 옹벽은 1994년에 실시된 내진진단/열화진단에 있어서 ASR에 의한 거북이등 모양의 균열이 발생하고 있다는 것이 확인되었으며, 균열주입공법과 표면피복공법에 의한 보수가 실시되었다. 그러나 〈사진 3(a)〉에 나타난 것처럼 2002년의 재조사에 있어서 옹벽표면에 균열이 다시 발생하고 있었다.

또한, 뿔칠시공 2일 후에는 모든 블록에 있어서 옹벽의 하단으로부터 2M의 범위에 1액형 아크릴계 도료를 도포하였다. 〈사진 3〉은 중력식 콘크리트옹벽의 표면보수 전경을 시공순서에 따라 나타낸 것이다.

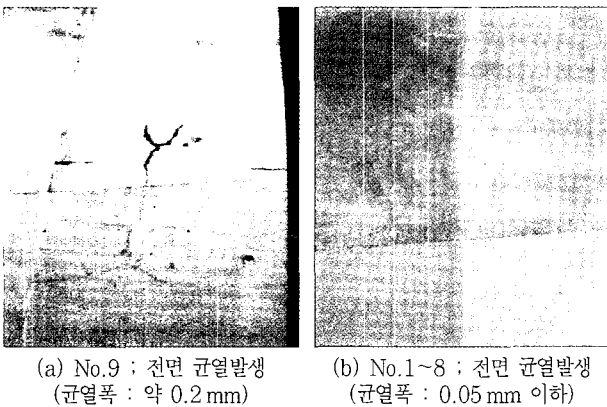
사진 4. 시공후 10개월에서의 균열발생 상황 비교

〈사진 4〉에 시공 후 10개월에 있어서 균열발생상황, 〈사진 5〉는 시공 후 12개월에서의 균열발생상황을 각각 나타낸다.

보수용 뿔칠모르타르(C)를 이용한 블록 No. 9에서는 시공 후 1개월부터 미세균열이 육안에 의해 확인되었으며, 시공 후 3개월에서는 종방향으로 균열(폭 약 0.03 mm, 길이 약 4.5 m)이 확인되었다. 또한, 시공 후 10개월에서는 블록 전면에 거북이등 모양의 균열이 발생하였고, 최대균열폭은 약 0.2 mm 정도이었다. 시공 후에는 재령의 경과와 함께 균열이 많이 발생되고 있으며, 시공 후 24개월에 있어서 최대균열폭은 약 0.3 mm 정도이었다. 한편, HPFRCC 뿔칠모르타르(A 및 B)를 이용한 블록에서는 시공 후 7개월까지는 균열이 관찰되지 않았으며, 시공 후 10개월에 있어서도 모든 블록(No.1 ~ No.8)에 있어서 최대균열폭이 0.05 mm 이하이었다. 시공 후 10개월 이후에 있어서는 HPFRCC 뿔칠모르타르 A(No.1 ~ 4)의 경우, 시공 후 12 및 24개월과 재령의 경과와 함께 균열의 발생수가 많게 되는 결과를 얻었다. 그러나 HPFRCC 뿔칠모르타르 B(No.5 ~ 8)의 경우, 시공 후 12 및 24개월의 발생균열수의 차이는 거의 없는 것으로 확인되었다. 이는 HPFRCC 뿔칠모르타르 A에 비해 B의 경우 대기중의 분진 등에 기인한 표면오염에 의해 균열의 관찰이 용이하지 않았기 때문이다. 또한, 시공 후 24개월에 있어서 최대균열폭은 HPFRCC 뿔칠모르타르 A 및 B 모두 약 0.12 mm 이하이었다.

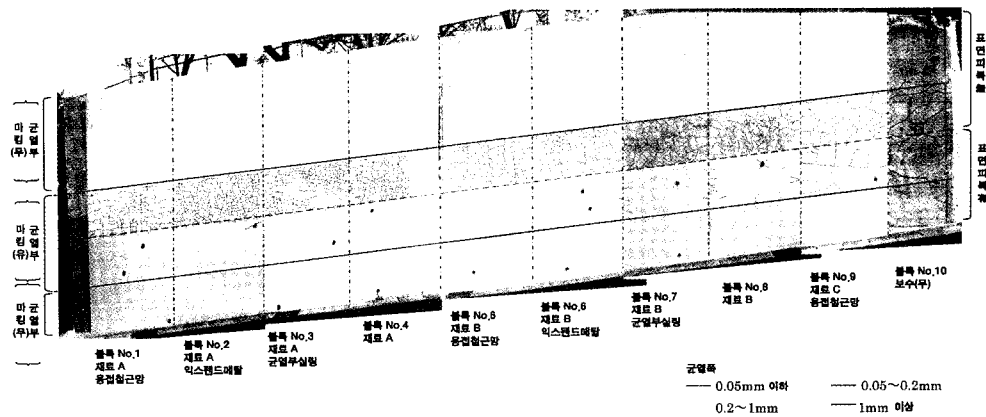
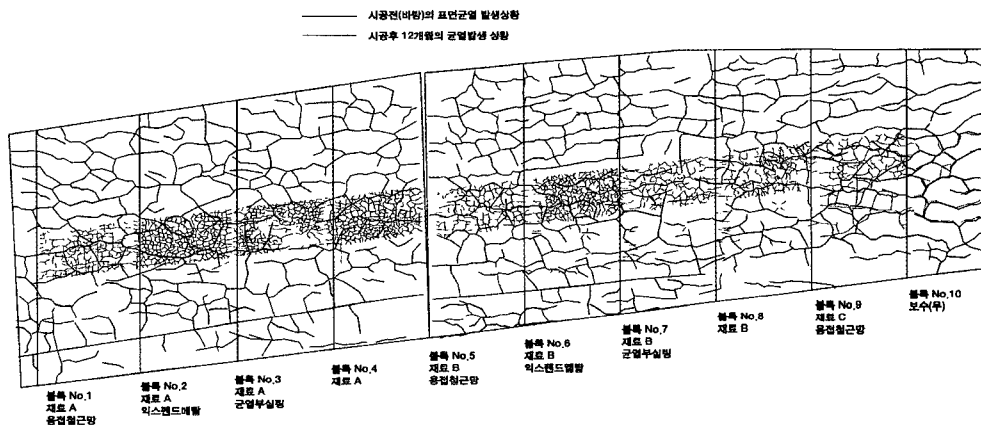
사진 5. 시공후 보수면 표면의 균열발생 상황

(a) 시공후 12개월에서의 균열발생 상황(균열부 마킹)

(b) 시공전과 시공후 12개월에서의 균열발생 상황 비교

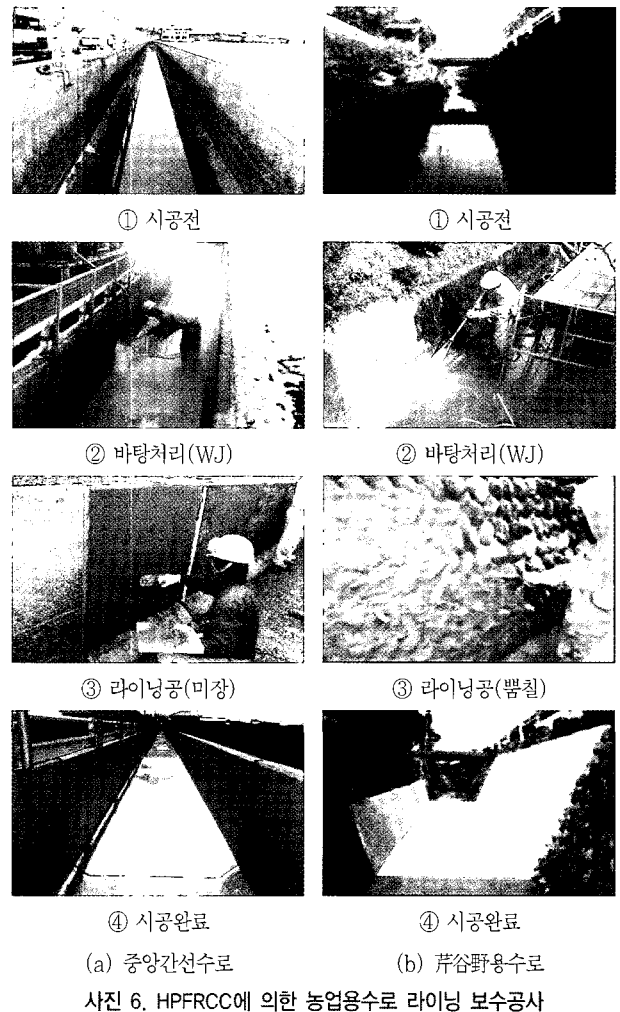
④ 시공완료 (a) 중앙간선수로 (b) 芦谷野용수로
사진 6. HPFRCC에 의한 농업용수로 라이닝 보수공사

전술한 바와 같이 중앙간선수로는 미장공법에 의해, 芦谷野용수로는 뽕칠공법에 의해 시공하였다. 〈사진 6〉은 각각의 시공상황을 나타낸 것이다.

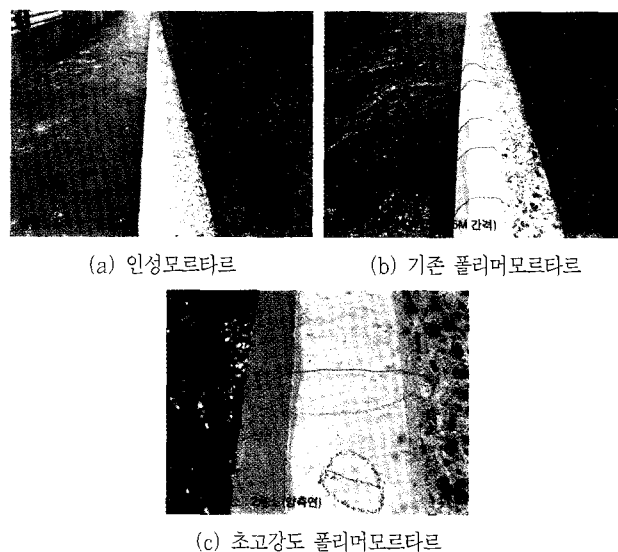
사진 7. 시공 1개월 후의 균열발생상황 (중앙간선수로)

수로에 용수가 개시되어 유수 내부(밑판)의 상태변화는 확인되지 않았지만, 시공 7일 후에 있어서 각 표면라이닝재 모두 균열 등의 결함은 발생하지 않았다. 시공 후 1개월에서는 초고강도 폴리머모르타르의 경우 측벽의 천단부 2개소에 균열이 육안에 의해 관찰되었으며, 기존 폴리머모르타르에서는 종방향 균열이 약 0.5 M 간격으로 5개소에서 관찰되었다. 이들 2재료 모두 균열폭은 <사진 7>에 나타난 바와 같이 약 0.05 mm 정도이었으며, 인성모르타르의 경우에는 균열이 관찰되지 않았다.

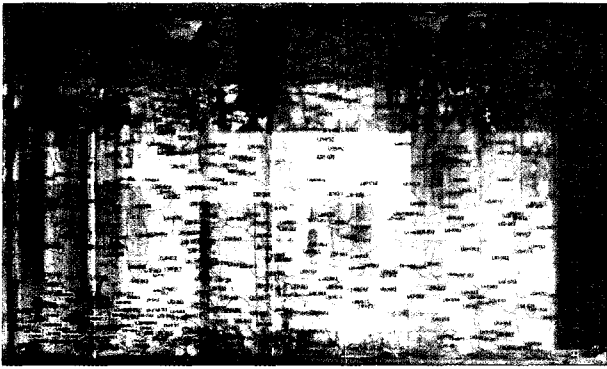
사진 8. 교각의 균열패턴 상황

본 시공은 호쿠리쿠(北陸) 지방을 종단하는 일본도로공단 호쿠리쿠 자동차도로의 ASR에 의해 열화를 받은 교량에 있어서 시험시공을 실시한 것이며, ASR대책으로서 2001년도에 발주된 보수공사이다. <사진 8>은 대상 구조물의 단면도와 사전조사에 의한 균열분포도를 나타낸다. 대상 구조물은 富山縣 내에 있는 역T형 교각(폭 25 m×높이 6 m)이며, 준공 후 30년 이상이 경과하였고, 종벽에는 ASR에 의한 거북이등 모양의 균열이 무수히 발생한 상황이었다. 보수공사의 개요는 콘크리트표면을 워터젯공법에 의해 두께 150 mm 정도를 치핑하고, HPFRCC인 인성모르타르의 습식뽐칠에 의해 단면복구를 실시하였다. ASR에 의해 열화된 구조물, 특히 잔류팽창량이 확인된 구조물에서는 보수재의 변형(균열) 추종성이 요구되기 때문에 대단면의 ASR 대책으로서 신재료인 HPFRCC의 적용을 실시하였다.

할사진을 촬영하고, 화상처리소프트웨어를 이용하여 균열발생의 위치, 연장, 폭 등의 표면열화상황도를 <사진 8>과 같이 작성하였다. 표면열화 상황은 거북이등 모양의 균열이 고밀도로 발생하고 있으며, 최대균열폭은 약 5 mm 정도이었다. 또한, 사전조사에 의해 표면의 거북이등 균열이 배면으로부터의 누수나 유리석회의 석출 등을 유발시키기 때문에 워터젯공법에 의해 교각 전면의 철근배면까지 치핑(치핑두께 150 mm 정도)하여 철근의 부식상태나 파단 등에 대하여 확인하였다. 조사 결과, 철근의 파단도 없으며, 철근의 부식정도도 새로운 철근의 보강을 필요로 하는 정도는 아니었다.
