설비시공개선사례 ⑮

제3장 공조배관공사

3.6 신축이음에 의한 배관 파손

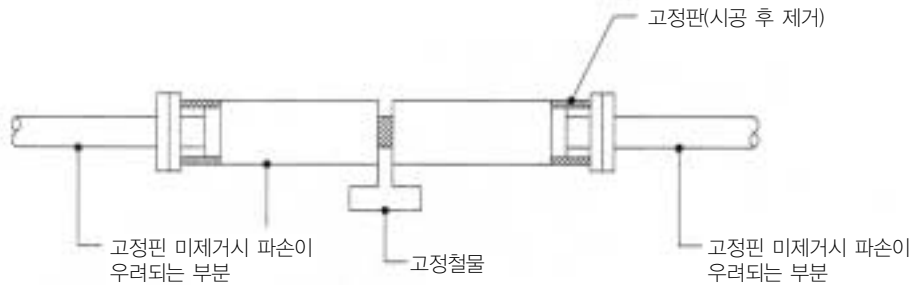
피트 내에 있는 냉난방 배관 입상에 누수가 발생하였다.

누수부위는 신축이음이 위치한 지점이었다.

신축이음의 고정핀을 제거하지 않아 신축에 의해 배관의 취약부분이 파손되어 누수가 발생되었다.

파손된 배관은 교체를 하고 신축이음의 고정핀을 제거하였다.

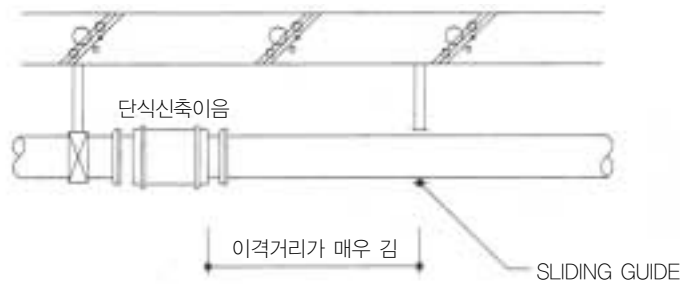
단식 신축이음이 반복적으로 파손되는 문제가 발생되었다.

신축이음에 배관의 신축을 유도해 주는 가이드의 이격거리가 규정치 이상으로 설치되어 있어 배관 신축시 발생하는 변위의 방향이 신축이음과 일치하지 않아 신축이음 내부에 반복적인 피로응력이 발생하여 파손되었다.

신축이음 설치에 있어서 신축변위의 방향이 일치되지 않을 경우 배관 및 신축이음이 파손되므로 배관의 정렬과 가이드의 위치를 정확히 시공하여야 한다.

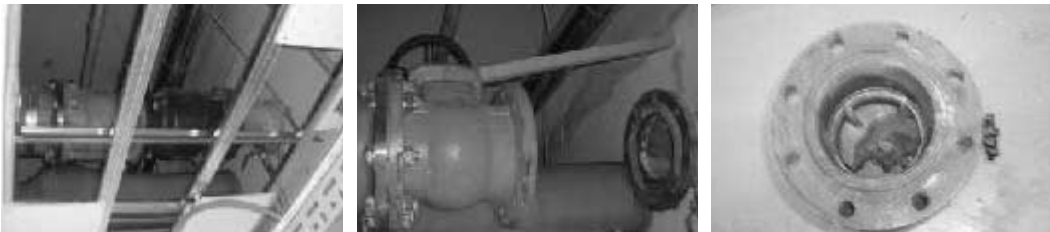
(1) 지하층 천정속 연결송수구 관로 (2) 문제의 체크밸브 철거 (3) 체크밸브 내부에 이물질 끼어있음

지하층 천정속에 설치된(사진1) 스프링클러용 연결송수구 관로에 스모렌스키체크 밸브가 준공후 간헐적으로 역류되는 현상 발생하여 문제의 체크밸브 핸들을 열고,단음을 반복후 시스템을 복구시키면 정상으로 되다 외부연결송수구에서 소방차로 소화수를 공급하고 나면 1차측으로 물이 역류되어져 문제가 발생되었다.

문제이 체크밸브를 천정배관에서 분리하여(사진2)지하층 바닥에 내려놓고 확인한 결과 밸브내부 몸체와 디스크사이에 면장갑이(사진3) 한 켄레 끼어 있었다. 문제의 밸브는 관리자들의 요청으로 신품으로 교체하여 처리하였다.

옥외배관시 토목공정의 진행에 따라 설비배관은 구간마다 작업자의 변동이 발생되며 작업 투입전 기시공 부분의 상태를 확인후 작업을 할수있도록 현장소장은 관리감독을 철저히 하여야한다. 또한 작업 진행 중에는 작업자들의 휴식 및 일과후, 작업 철수시 이물질이 유입되지 않도록 주의를시켜 상기와 같은 하자를 예방토록 한다.

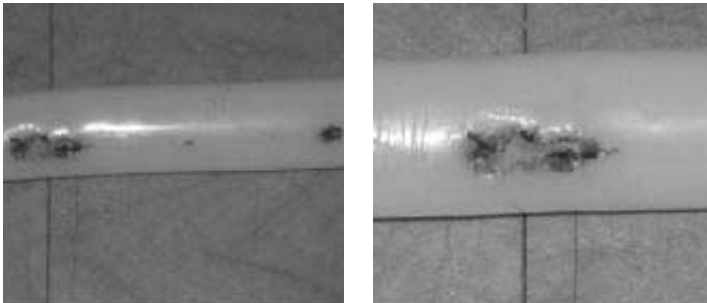
1) X-L 난방코일

부적합 원인 : X-L PIPE의 외관을 형성하는 다이 통과전 스파이더(1차적으로 원료를 융합하는 기계)의 코팅막 노후에 의한 탄화물이 형성되어 발생.

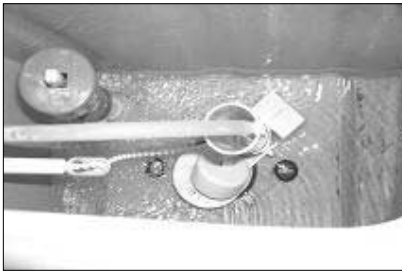
2) 양변기 로탱크부속

부적합 원인 : 물내림 버튼을 눌렀을때 배수구 뚜껑이 올라왔다가 내려가지 않고 중간에 걸려 있는 상태가 됨에 따라 계속 배수구로 물이 흘러나감.

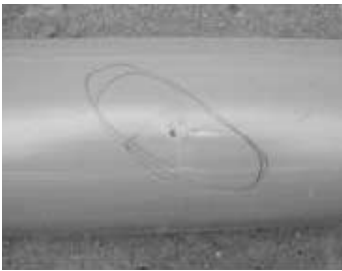
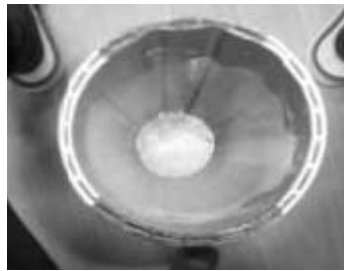
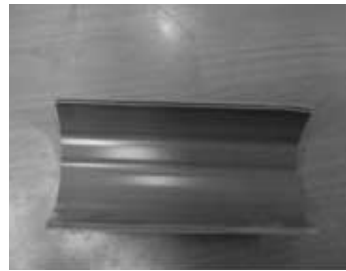
3) PVC 이중관

부적합 원인 : ㄱ) 구멍 및 내면 주름현상 : 냉각공정(진공)에서 발생된 것으로 원료의 배합공정에서 작업자의 부주의로 원료에 이물질이 혼입된 상태에서 배합원료를 용융, 성형하여 혼입되어 불순물이 진공 냉각공정에서 진공압력에 이탈(분리)됨으로 인하여 이탈된 부위에 구멍이 발생.

ㄴ) 관내부의 주름현상 : 이물질이 이탈되어 발생된 구멍으로 공기층의 공기가 빨려나가 공기층이 형성되지 못하여 관 벽이 흡착되어 관 내부에 골(주름)이 생기며 또한 공기층간의 공간이 불균일한 현상이 발생됨.

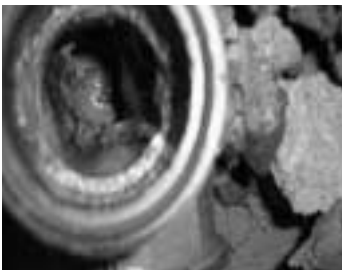
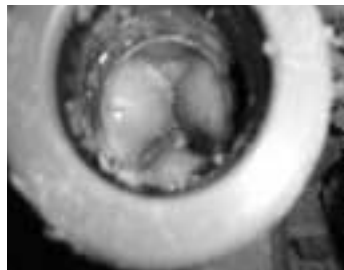
4) PVC 부속

부적합 원인 : 자재 검수시 내·외면의 상태가 정상 이었고 시공 후에도 이상이 없었으나 입주 후 일년 이상이 지나서 발생된 제품 하자로 볼 수 있다. PVC부속 내면이 풍선처럼 부풀어 올라 내부 전체를 막아버려 배수가 안됨.
