안성 청룡사삼층석탑의 풍화훼손도 진단과 보존처리

Deterioration Diagnosis and Conservation Treatment of the Three-storied Stone Pagoda in the Cheongryongsa Temple, Anseong, Korea

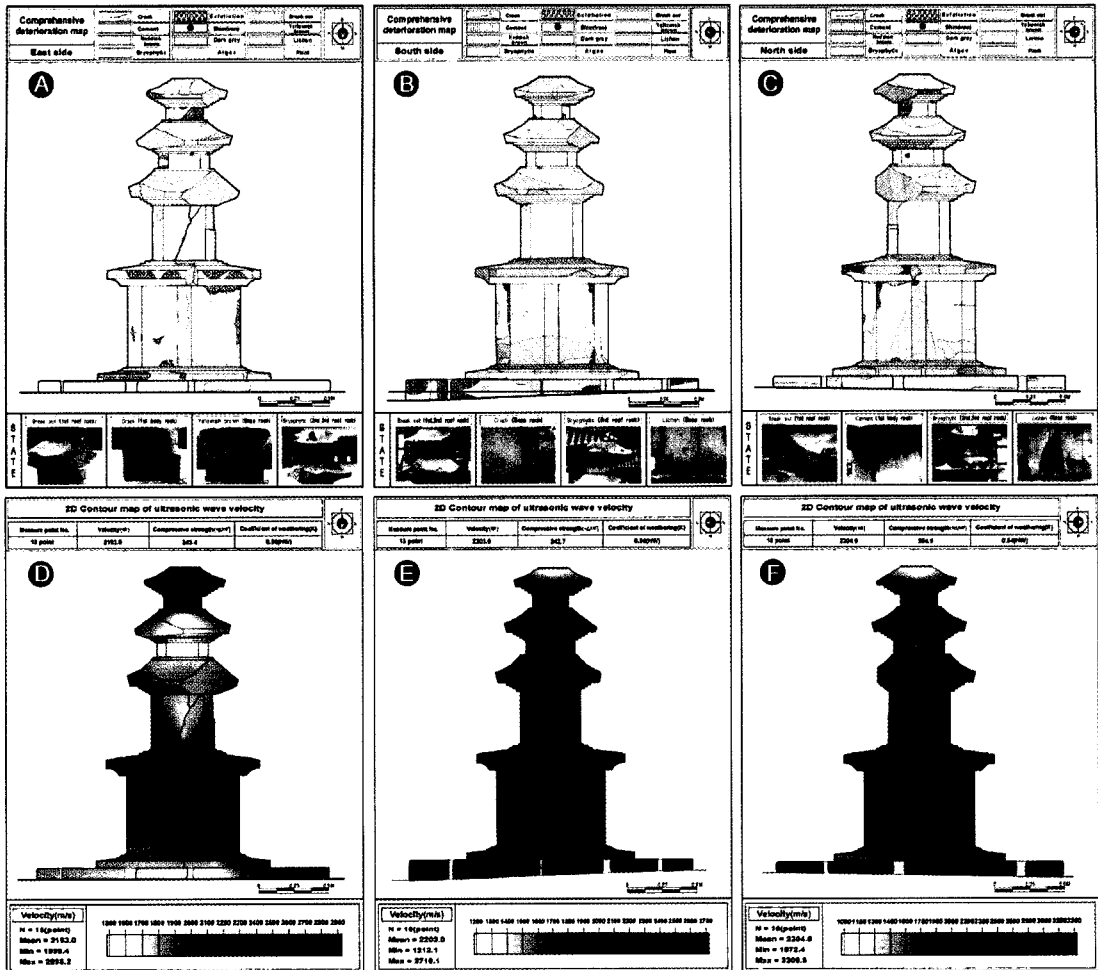
청룡사삼층석탑의 정밀 훼손도 진단을 바탕으로 석탑 표면에서 확인되는 훼손유형에 대해 분류하고 이를 정의하였다. 또한 Fitzner(2004)의 방법을 응용하여 종합훼손지도를 작성하였다. 훼손유형은 균열, 박리박락, 탈락, 시멘트몰탈, 철판고임 등과 같은 물리적 유형과 황갈색, 적갈색, 암흑색 변색, 지의류, 선대류, 조류, 초본식물과 같은 화학적 및 생물학적 요인으로 분류하였다. 이를 범례로 훼손상태를 종합하여 석탑의 방위에 따라 도면화 하였으며 훼손유형에 따른 사진자료도 함께 제시하였다. 이 풍화훼손 지도와 분포양상을 통해 특징적인 풍화형태와 유형간의 상호관계를 파악할 수 있다(Fig. 7A, 7B, 7C). 또한 이 지도는 보존처리의 기본도면으로도 이용하였다.

Fig. 7. Comprehensive deterioration maps and 2D modeling contour maps of ultrasonic velocity for the stone pagoda. (A, B, C) Deterioration maps showing eastern, southern and northern sides of the stone pagoda. (D, E, F) Ultrasonic velocity maps of the eastern, southern and northern sides of the stone pagoda.

종합 훼손지도를 통해 각 부위별 훼손상태를 살펴본 결과, 이 석탑은 전체적으로 무기물에 의한 변색과 생물학적 오염으로 인해 표면 풍화가 가중된 상태로, 특히 기단부와 옥개석 상부에서 훼손양상이 두드러졌다. 또한 표면풍화로 인한 암석의 재질약화와 모서리를 중심으로 나타나는 부재의 결실은 약화된 응력으로 인해 부재간 하중 전달을 발생시켜 구조안정성을 위협할 것으로 예측되었다. 방위별로 살펴보면, 동측면과 북측면이 다른 측면에 비해 표면 오염물과 부재의 균

열 및 박리박락과 탈락이 복합적으로 작용하여 집중적인 보존처리가 필요할 것으로 나타났다.

풍화훼손지도를 통한 유형별 분포양상에 대해 정량적인 풍화도를 살펴보고자 측정된 초음파 속도로 방위별 분석을 실시하였다. 이를 통해 훼손현상에 대한 석탑 부재의 약화정도를 비교할 수 있으며 실제 훼손상태에 따른 취약부분을 파악할 수 있다. 또한 육안관찰을 통해 알 수 없었던 부재의 내부적 결함을 확인하였다. 이 석탑의 방위별 평균 초음파 속도를 살펴본 결과, 동<남<북<서측면 순으로 나타났으며 동측면이 평균 2193(1599~2898) m/s로 가장 낮은 초음파 속도를 보였다. 이는 동측면이 다른 측면에 비해 부재의 물성약화가 진행된 것을 지시하는 것이다.

평균 5,000 m/s의 극경암에 해당하는 신선한 암석의 초음파 속도를 기준으로 Iliev(1967)가 제안한 관계식에 적용하여 풍화도 지수를 산출하여 방위별 풍화등급을 살펴보았다. 이 결과, 전체적으로 0.52~0.56의 범위를 나타냈으며 평균 0.55로 풍화도 지수 분류에서는 HW(highly weathered) 등급의 심한 풍화단계에 속한다(Goodman, 1989; Suh *et al.*, 2002). 이 석탑의 방위별 입면도에 각 초음파 속도를 투영하여 전체적인 풍화도를 분석한 결과, 동측면에 저속대대가 넓게 분포되어 있었다. 이는 훼손지도 작성을 통해 분석된 결과와 일치하는 것으로 정량적 훼손도 평가의 신뢰도를 입증하는 결과이다.

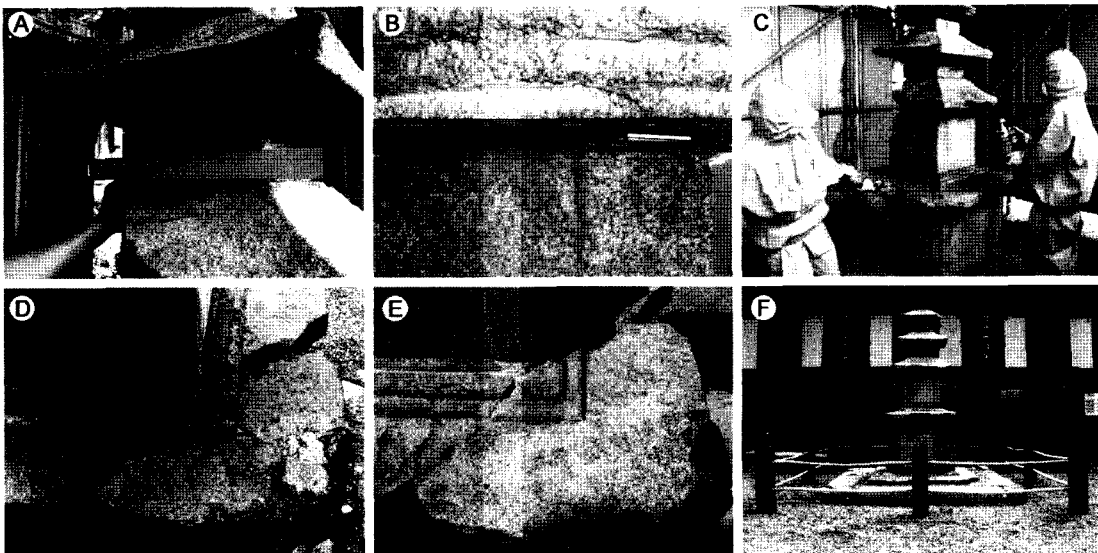
Fig. 10. Finishing processes of treatments and general field view of after conservation treatments of the stone pagoda. (A) Horizontality and verticality adjusted by clino-compass and horizontal bar. (B) Irregular piece of iron alternated by titanium stainless steels. (C) Spray a consolidant on the stone surface after treatments. (D, E) Comparison of broken roof stone showing before and after conservation treatments. (F) Frontal view of the stone pagoda after the conservation treatments in August 2006.

해 철판피임이 사용되었다. 그러나 일부는 수평을 저해시키고 대기환경과의 풍화작용을 통해 완전히 부식되어 석재주변을 암갈색으로 오염시키고 있다. 따라서 철판피임을 제거하고 클리노 컴퍼스와 수평바를 이용하여 수직과 수평을 측정하고, 자연환경에서도 강도 및 내식성이 뛰어난 티타늄 강철 합금으로 교체하였다(Fig. 10A, 10B).

내부의 모든 보존처리가 수행된 후 석탑의 부재가 충분히 건조되었을 때, 마무리 작업으로 강화처리를 실시하였다. 강화제는 최근까지 가장 효율적인 함성수지로 평가받는 에틸 실리케이트 계열의 Wacker OH 100을 선정하였다. 실제 처리에는 초음파 탐사결과를 고려하여 풍화가 심한 부재를 중심으로 집중 도포하였다. 이는 약화된 석재조직의 응집력을 회복시켜주고 석질을 강화하여 물의 침투로 발생될 수 있는 풍화나 손상을 지연시킬 것이다(Fig. 10C).

이 석탑의 모든 부재는 보존처리 전에 비하여 처리 효과와 필요성을 명확히 입증해 줄 수 있을 만큼 성공적인 처리과정을 거치게 되었다(Fig. 10D, 10E, 10F). 이와 같은 국내의 석조문화재에 대한 보존처리 결과는 이미 국제적으로도 우수성이 입증된 바 있다(Lee *et al.*, 2003; 2006b). 가설재의 해체는 석탑에 영향이 가지 않도록 수작업으로 철거하였다. 가설재의 해체가 끝난 후 주변정비를 실시하였으며, 석탑 주변

에 보호책을 만들었다. 또한 석탑주변 지반에 자갈로 보강하여 배수를 용이하게 조절하였으며, 향후 지의류 및 이끼류 발생을 억제토록 하였다. 현재 일차적인 보존처리가 완료되었으며 주변 환경도 완전히 정비되었다(Fig. 10F).
