설비시공개선사례 ②5

제 4장 공조덕트공사

4.17 고온다습한 실내의 외기도입 덕트에 결로

4.18 덕트 슬리브 틈새로 누수

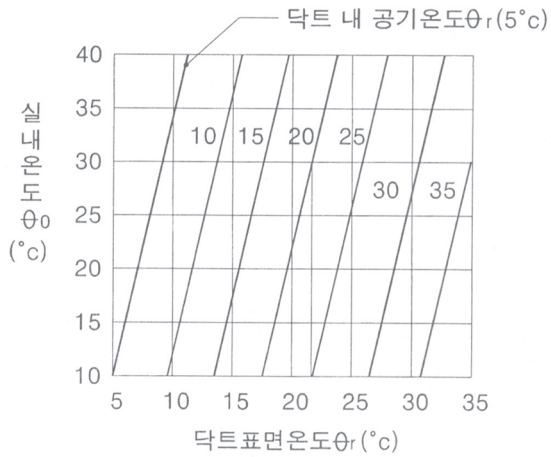
덕트의 표면온도가 실내의 노점온도 이하로 된 경우 덕트는 결로가 발생한다. 철판의 열저항을 무시하고 덕트내 풍속을 10%로 가정하면 아래 표에 서와 같이 표면온도를 구할 수 있다. 예를 들어 실내온도를 30℃, 덕트 내 공기온도를 20℃라고 하면 덕트의 표면온도는 22℃로 된다. 실내조건이 특수한 경우 덕트에 결로의 발생 가능성이 있을 때에는 아래 표에 의거 확인한다.

1. 철판의 열저항은 무시한다.
2. 덕트의 풍속은 10m/s로 한다.

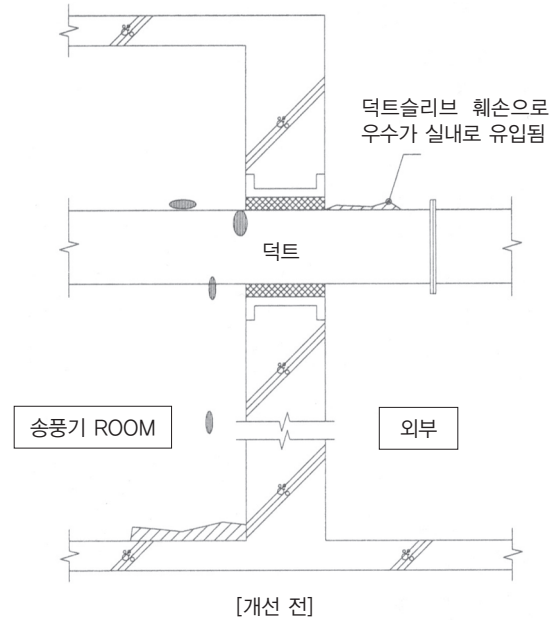
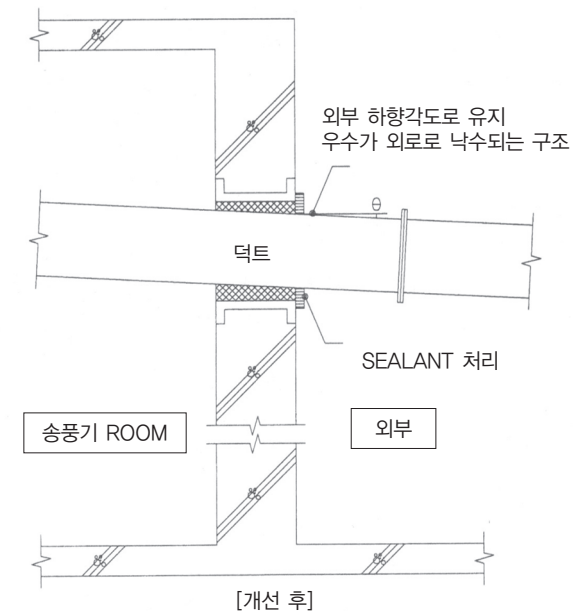
벽체를 관통하는 덕트와 벽체 사이로 우수가 인입되어 송풍기실 내부에 물이 고이고 송풍기실 내부에는 방수가 안 되어 하부 층으로 누수 되는 사례가 발생하였다.

벽체를 관통하는 덕트 슬리브의 시공 상태가 훼손되었고 슬리브 내부 충전용 보온재가 밀실하지 못하였다. 외부에 돌출된 덕트는 수평으로 시공을 하여 덕트 상부에 고여 있는 우수가 벽체를 타고 송풍기실 내부로 침입하였다.

훼손된 슬리브는 수정을 하고 슬리브의 내부의 보온재는 밀실하게 충전 시킨 후 덕트와 벽체는 외

부에서 방수작업을 병행하였다.

덕트 작업 시 일반적으로 벽체에 슬리브 없이 덕트 관통 후 방수처리로 마감을 하는 경우가 많으나 송풍기 가동 시에 덕트에 진동이 발생하므로 벽체에 균열이 생겨 결국에는 우수가 인입되는 사례가 발생 할 수 있으므로 벽체에 슬리브를 설치하고 외부 덕트는 하향 구배를 주어서 빗물이 덕트 상부에 고이는 현상을 막는다. ㉞
