백화점 건물에서의 연돌효과 엔지니어링 컨설팅

판매시설 건물에서의 연돌효과로 인한 문제점 및 원인을 파악하고 효과적인 엔지니어링 과정에 대한 이해를 돕고자 기존 준공건물에서 수행하였던 컨설팅 사례를 소개한다.

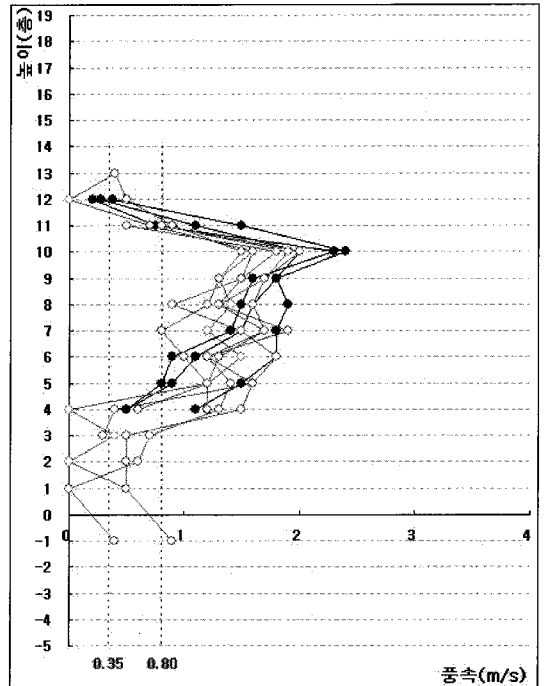
[그림 2] 에스컬레이터에서의 상승 기류 측정값 (관리자측+연구진)

A백화점에서 발생하는 문제점의 정도를 파악하기 위하여 관리지층이 제공한 에스컬레이터 부위의 상승기류 속도 실측값과 본 연구진 2007년 12월 초에 측정한 간이 실측값을 다음 그림 2에 나타내었다. 그 결과, 대상건물의 4층~11층 에스컬레이터 부위에서 나타나는 상승기류속도는 대부분 1 ~ 2 m/s 정도로 앞 절에서 설정한 문제발생 기준인 실내기류속도값(0.35 m/s ~ 0.80 m/s)의 최대기준을 초과하

고 있는 것으로 나타나 문제점(백화점 이용자의 불쾌감)을 야기할 수 있는 것으로 판단된다. 따라서 도면 검토 자료, 관리자 미팅 및 질의 답변 자료, 대상 건물 현황 조사 자료를 바탕으로 다음과 같이 해결해야 할 연돌효과 문제를 요약하였으며, A백화점의 문제해결의 주요 목표를 판매시설에 걸쳐있는 4층 ~ 11층 에스컬레이터에서의 상승기류 차단으로 설정하였다.

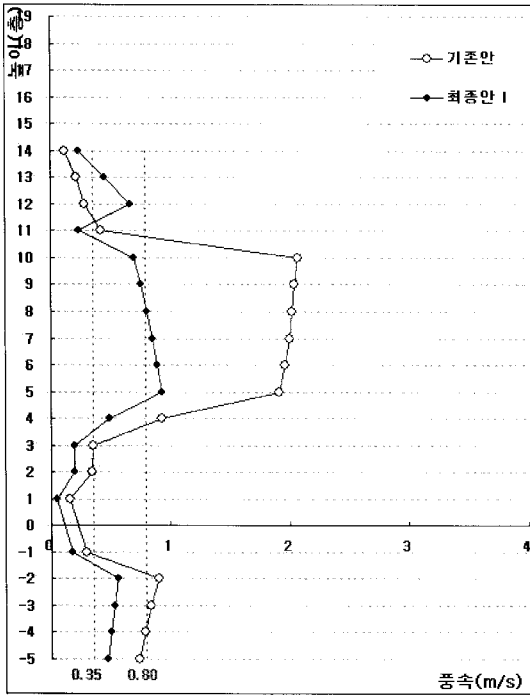
[그림 3] 에스컬레이터에서의 상승 기류(최종안 I)

기존안에 최종안 I (건축개선안 B와 설비개선안 B)을 구현하여 각 층 에스컬레이터 부위에서의 상승기류를 검토하였다(그림 3 참조).

(1) 기류속도 최대기준 초과

5층 ~ 7층 에스컬레이터 부위 / 지하 2층 이하, 4층, 8층 ~ 10층 문제 저감

(2) 기류속도 최소기준 초과

지하 2층 이하, 4층, 8층 ~ 10층, 12층 ~ 13층 에스컬레이터 부위 / 2층, 3층, 11층 문제 저감

대부분의 층에서 상승 기류 문제를 효과적으로 저감키는 것으로 나타났으며, 특히 4층 ~ 10층

에스컬레이터 부위에서의 과도한 상승 기류를 거의 0.8m/s 내외로 줄여줌

12층 ~ 14층의 다소 기류증가와 지하 2층 이하 기류속도가 문제가 될 수 있으므로 추가의 개선이 필요할 것으로 판단됨

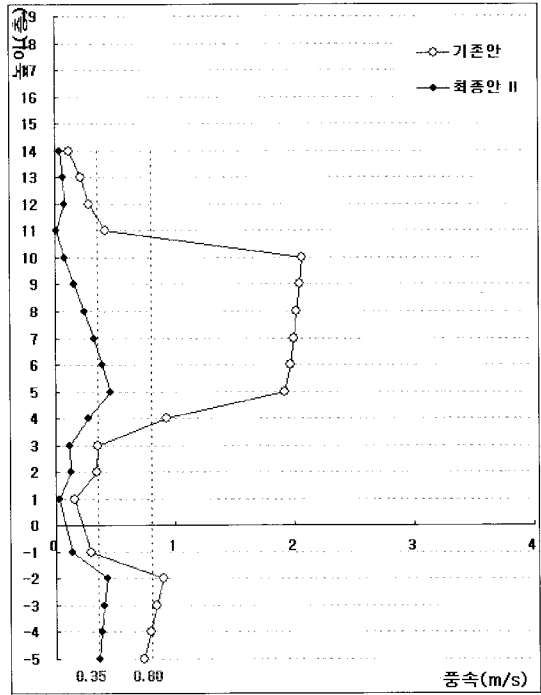
[그림 4] 에스컬레이터에서의 상승 기류(최종안 II)

기준안에 최종안II(건축개선안 B, D, E와 설비개선안 B)를 구현하여 각 층 에스컬레이터 부위에서의 상승기류를 검토하였다(그림 4 참조).

- (1) 기류속도 최대기준 초과 없음 / 지하 2층 이하, 4층 ~ 10층 문제 저감
- (2) 기류속도 최소기준 초과 지하 2층 이하, 5층, 6층의 에스컬레이터 부위 / 2층, 3층, 11층 문제 저감

모든 층에서 상승 기류를 0.80 m/s 이하로 줄여 거의 대부분의 문제를 해결

지하 2층 이하, 5층, 6층의 문제도 최소기준에 가까워 문제가 거의 없을 것으로 판단됨

지하 2층 이하의 부위에서 cold draft도 효과적으로 저감할 수 있을 것으로 판단됨
